Intervento di miglioramento sismico di un edificio in cemento armato a Coppito (AQ)

Progetto / Nome dell'opera
 Miglioramento sismico edificio residenziale in c.a.

Ubicazione
 Coppito (AQ)

Anno completamento lavori
 2011

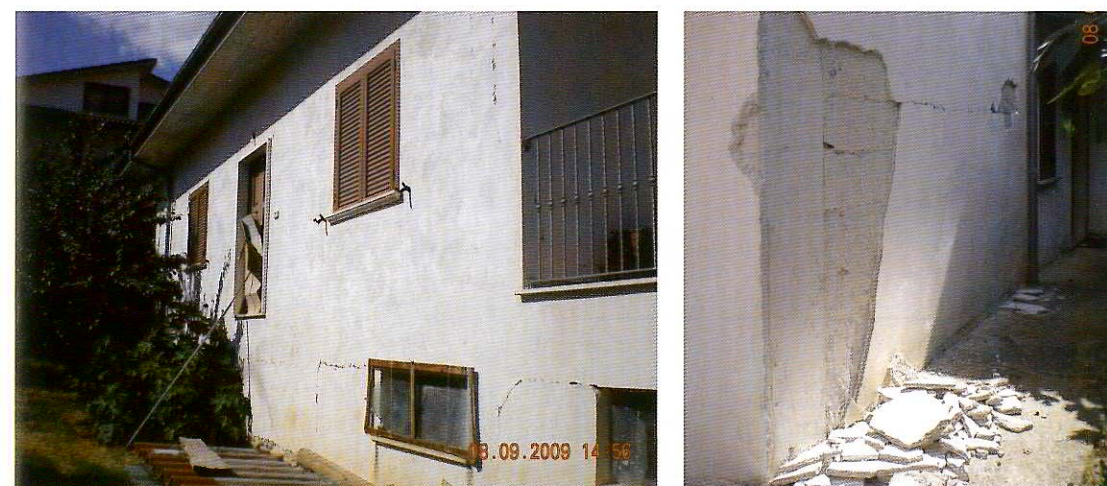
L'analisi dell'edificio e delle lesioni causate dal sisma è stata effettuata tramite accurati sopralluoghi ed indagini di cui si riportano alcune immagini nelle pagine seguenti. Da una analisi di dettaglio della struttura sono emersi danni non strutturali ai tamponamenti interni ed esterni e lievi danni strutturali, in particolare in corrispondenza dei nodi trave-pilastro non confinati, dai quali si evince un meccanismo incipiente di rottura degli stessi. Si è riscontrata un'elevata deformabilità del fabbricato con escursioni in campo plastico degli elementi in c.a. e lesioni maggiormente gravose e numerose in corrispondenza del piano terra, con andamento a croce o inclinate, spesso accompagnate da espulsione

Figura 1
Rilievo preliminare: lesioni isolate in corrispondenza dell'unione tra struttura portante e tamponamenti esterni nel prospetto sud-ovest (a sinistra) ed espulsione di intonaci e parti nel prospetto nord-ovest (a destra).

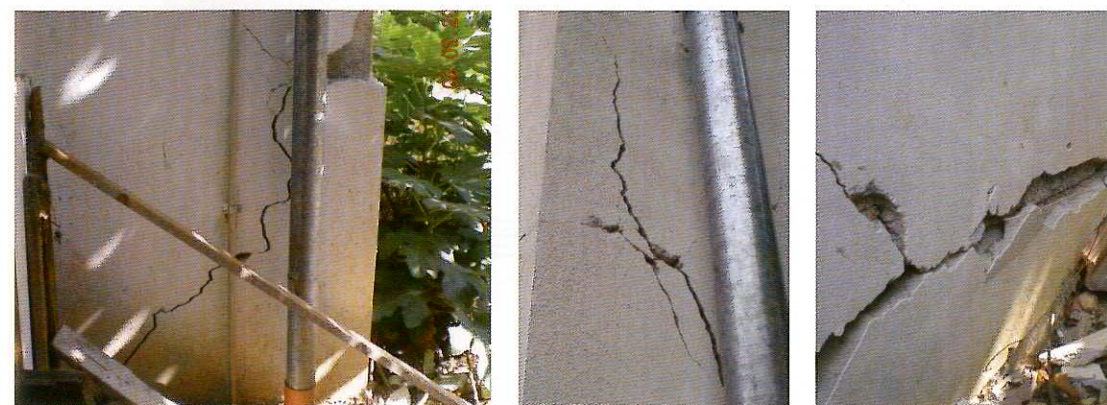
localizzata di materiale. Sono presenti, inoltre, fratture ad andamento orizzontale in corrispondenza delle travi di piano ad indicare un distacco dei tamponamenti dalla struttura portante. All'interno del fabbricato sono presenti diverse lesioni, a volte isolate e capillari, in maggior numero al piano terra e progressivamente in numero inferiore nei piani sovrastanti. In particolare, sono state rilevate lesioni inclinate con distacco di materiale in corrispondenza del vano scala al piano terra, inclinate nei tamponamenti interni ed esterni in corrispondenza delle aperture, orizzontali in corrispondenza delle travi di piano conseguenti al distacco dei tamponamenti dalla struttura portante, alcune delle quali passanti e pertanto visibili anche all'esterno dell'edificio, a croce con distacco di materiale.

Figura 2
Rilievo preliminare: fratturazioni concentrate, decoesioni localizzate con espulsione di intonaci e parti e corrugamento intonaci in corrispondenza del prospetto nord-ovest.

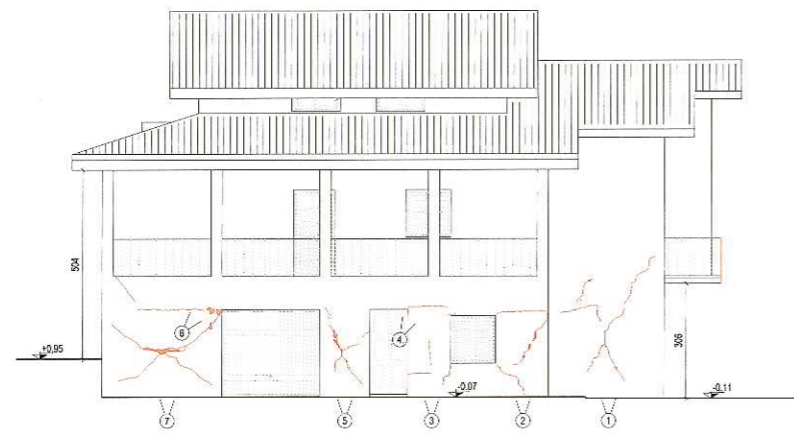
Prospetto sud-est

Figura 3
Danneggiamento esterno
rilevato in corrispondenza
dei prospetti dell'edificio.
