**RESTAURO CONSERVATIVO DELL'EDIFICIO
DENOMINATO "PORTA VITTORIA"**

RELAZIONE ILLUSTRATIVA

ELABORATO n° Rel 01

*San Giovanni in Persiceto
07/10/2003*

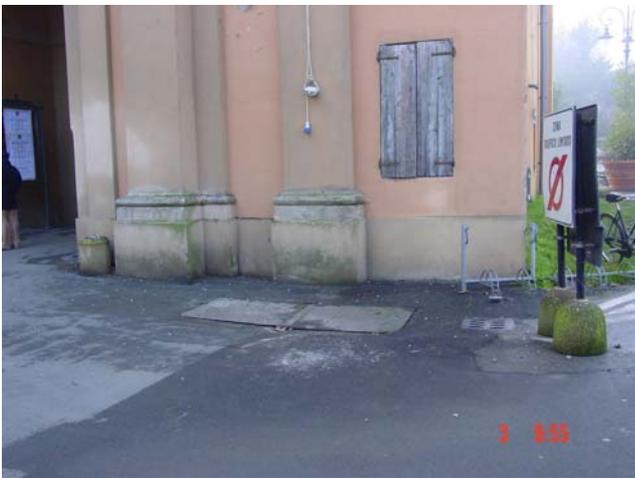
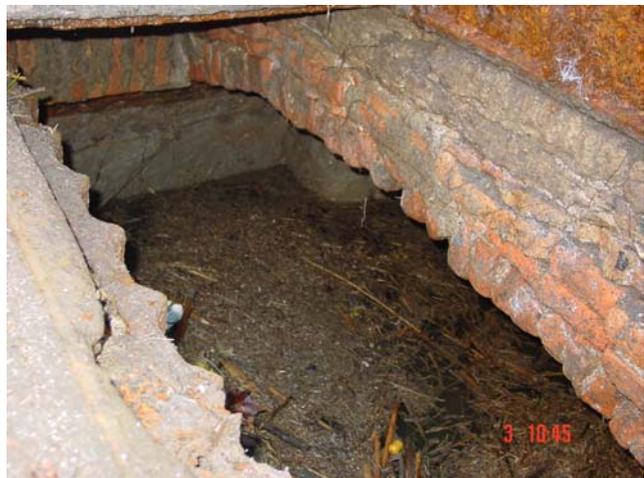
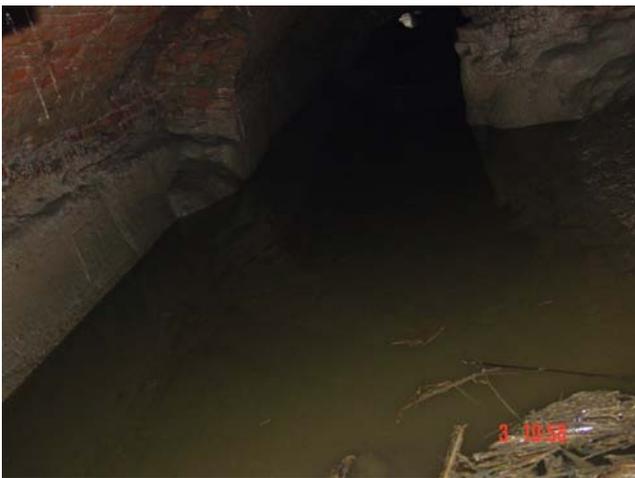
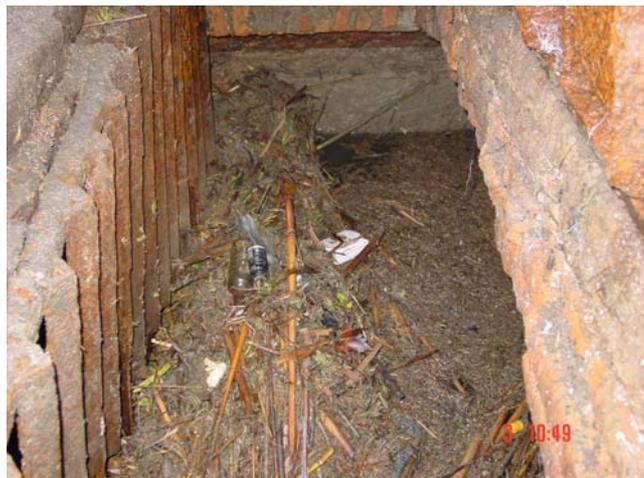
Dalle foto fatte dalla botola in strada si può notare che il canale fognario si restringe.

L'attuale quadro fessurativo non desta preoccupazioni e non è causa di dissesti per la struttura sovrastante, in ogni caso necessita di un intervento di consolidamento, in quanto presenta in più punti mattoni gravemente danneggiati e fatiscenti.

foto n°1 – Botola di accesso canale fognario

foto n°2 – Botola canale fognario

foto n°3 – Vista interna canale fognario

foto n°4 – Vista interna canale fognario

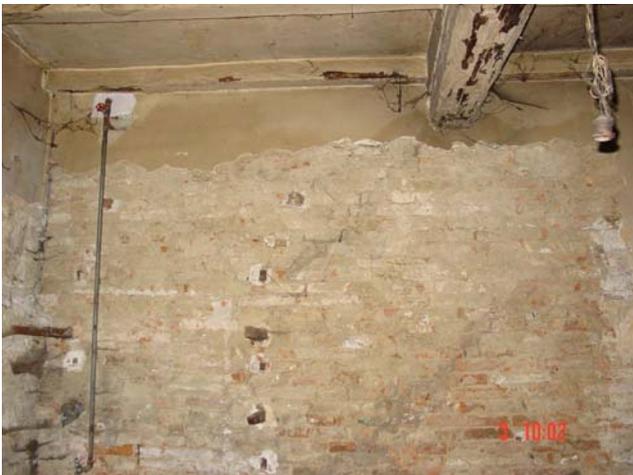
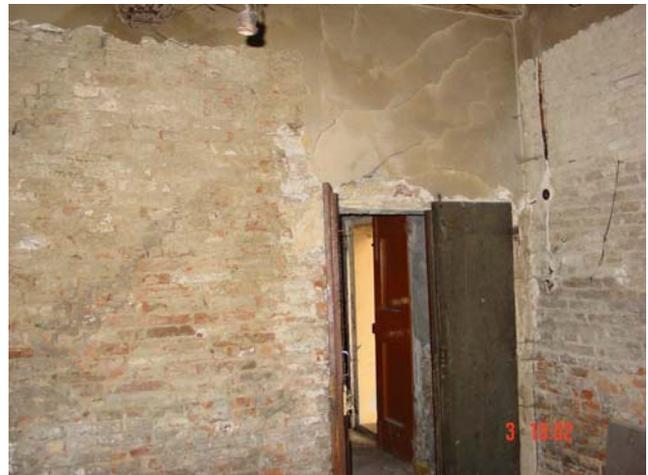
I muri del vano scala presentano un quadro fessurativo in stato avanzato con numerose lesioni passanti, e distacchi dovuti ad una completa sconnessione tra questi ed i muri perimetrali.

Il fenomeno o meglio la *causa* che ha prodotto come *effetto* questo quadro fessurativo può essere individuato in una caduta delle caratteristiche meccaniche per effetto dell'invecchiamento delle malte, degrado dei mattoni, dovuti ad infiltrazione di acqua meteorica.

I muri in esame risultano sottoposti ad uno stato tensionale di tipo, presso flessione e taglio, dovuti alla combinazione delle spinte verticali orizzontali

foto n°5 – muri vano scala

foto n°6 – muri vano scala

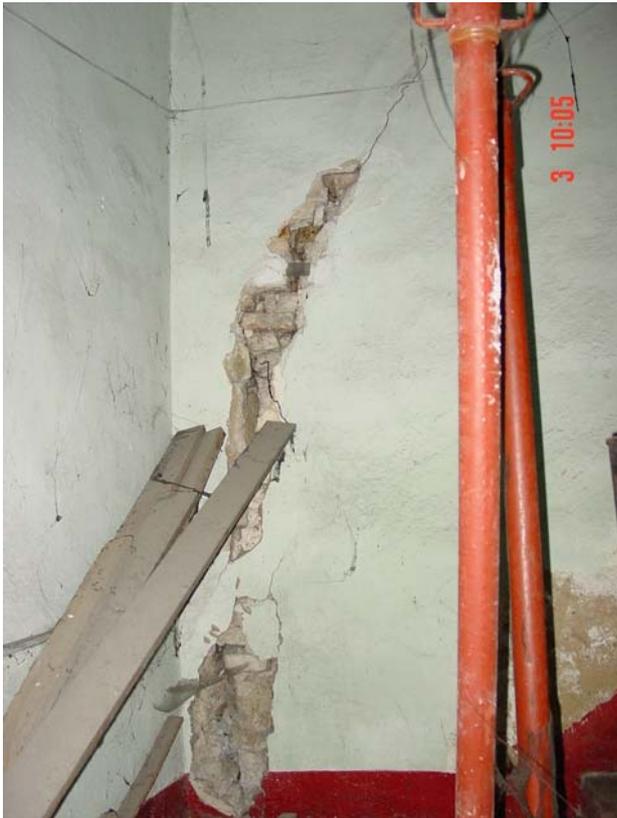
In questo caso si aggiunge anche un difetto costruttivo in quanto i muri, sottoposti ad azioni orizzontali, risultano sconnessi da quelli trasversali (*vedi foto n°7-8*), viene, quindi, a mancare l'irrigidimento che è assicurato da una buona ammorsatura tra muri longitudinali e trasversali.

foto n°7 – dissesto su muro vano scala

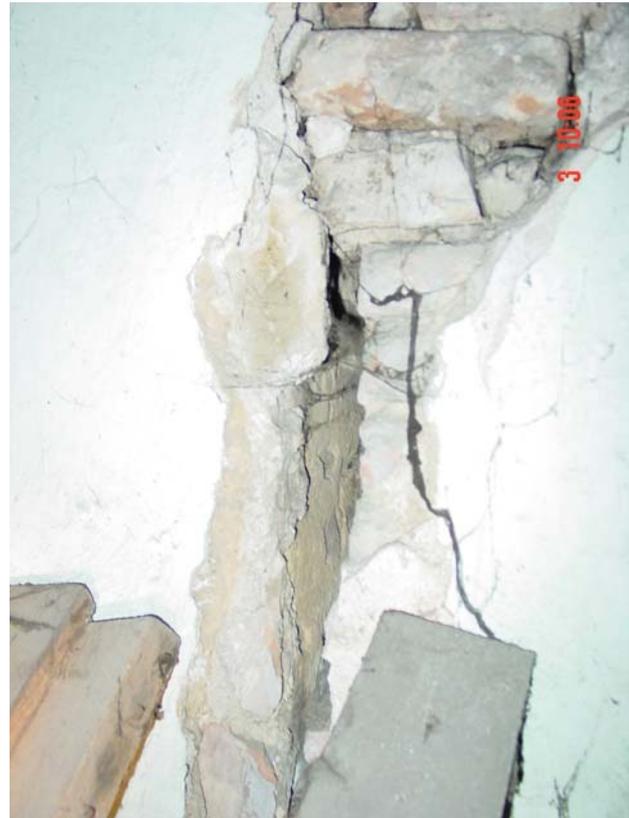
foto n°8 – particolare della sconnessione tra muro vano scala e muri perimetrali

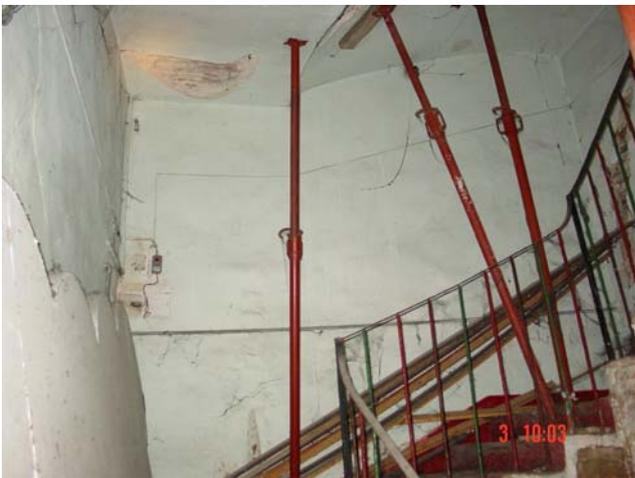
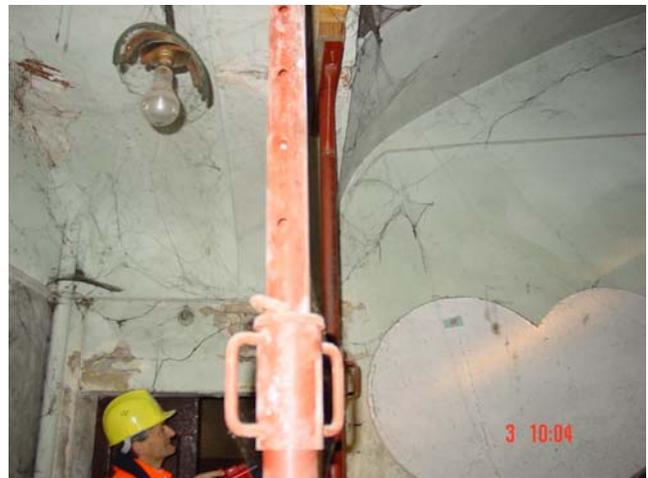
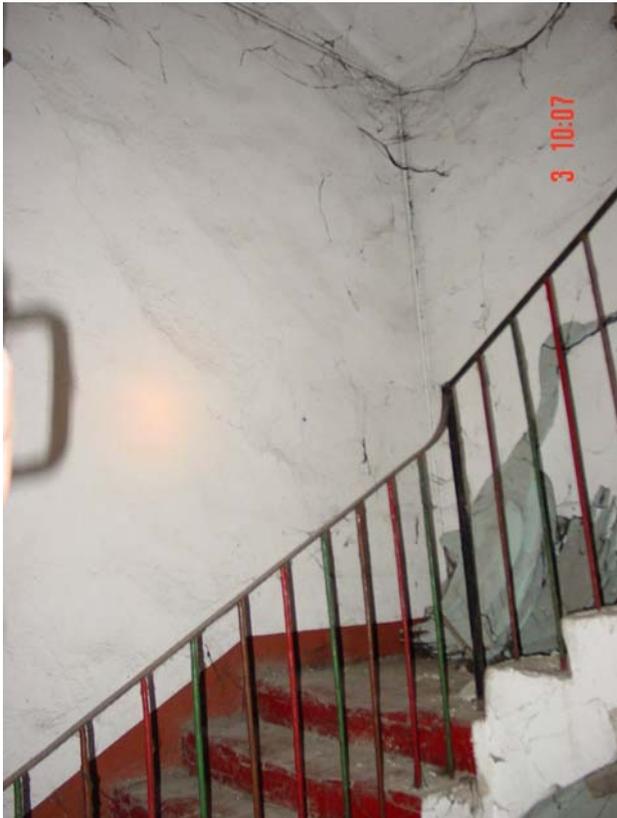
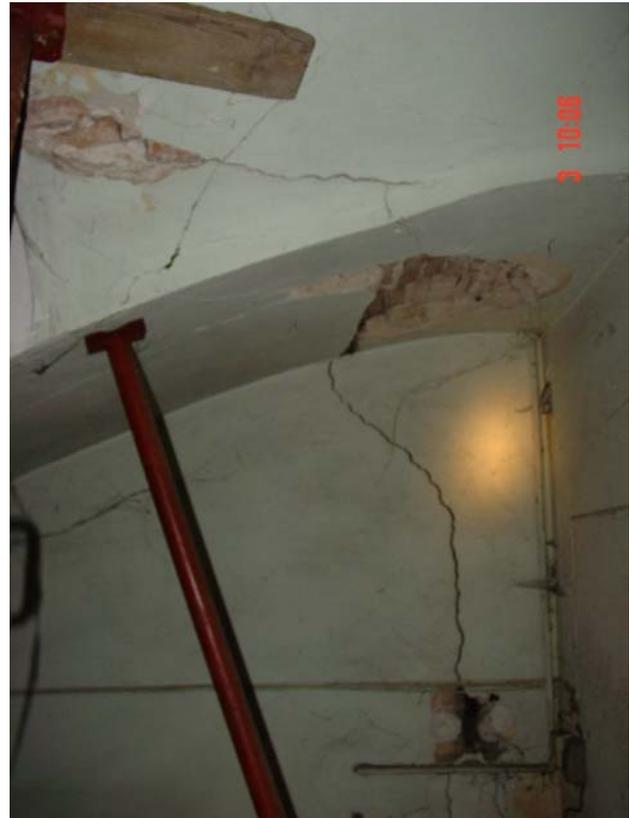
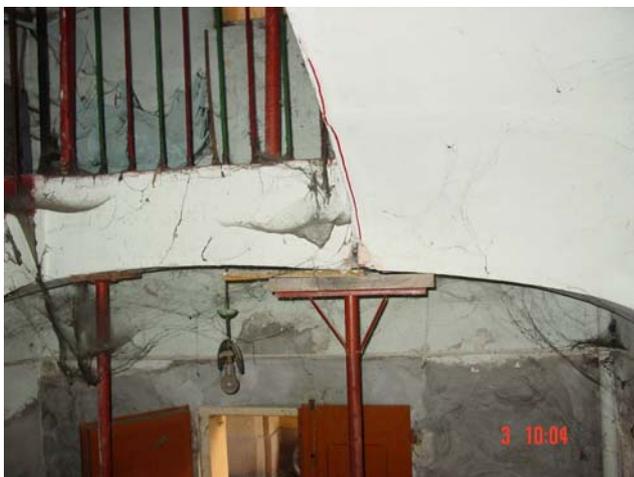
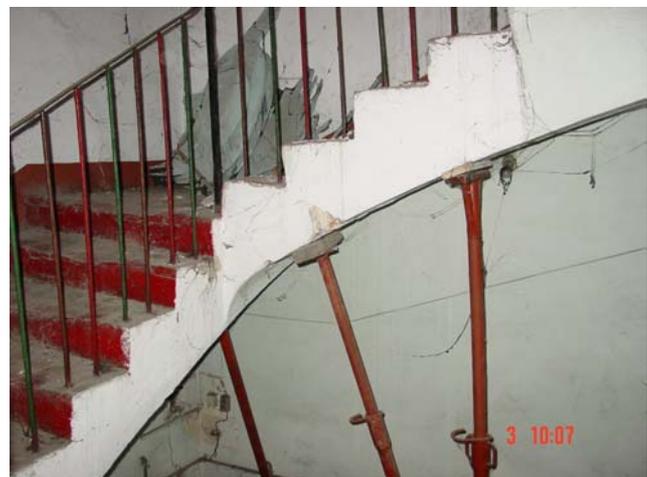
Archi e volte, non sufficientemente stabili per deficienze delle masse poste per contrastare le spinte, sono la *causa* di un *effetto* che si manifesta con deformazioni nelle volte e negli archi che ne determinano l'instabilità statica.

Anche in questo caso una deficienza nel modello statico, accompagnato da un invecchiamento delle masse murarie, che con il tempo perdono le caratteristiche meccaniche, ed ecco che la dove lavoravano al limite delle loro capacità, per *stanchezza* cedono e trovano nuove configurazioni di equilibrio.

foto n°9 – volte vano scale, prima rampa.

foto n°10 – arco vano scala, ingresso.

foto n°11 – muro vano scala.

foto n°12 – volta vano scala, prima rampa.

foto n°13 – arco vano scala, ingresso.

foto n°14 – volta vano scala, prima seconda rampa.

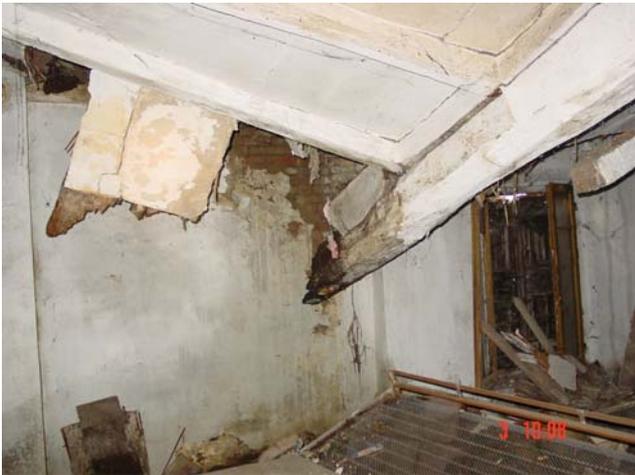
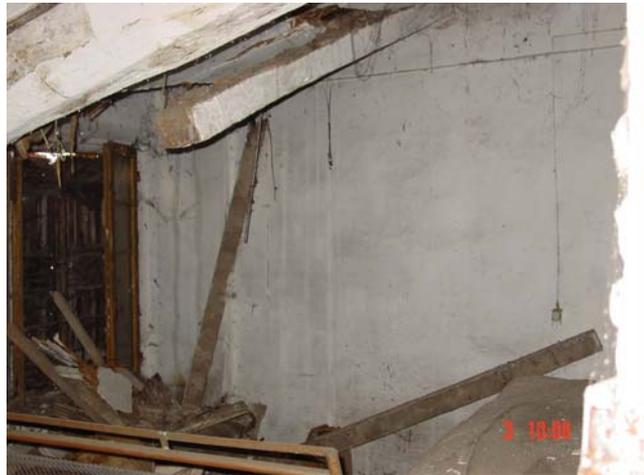
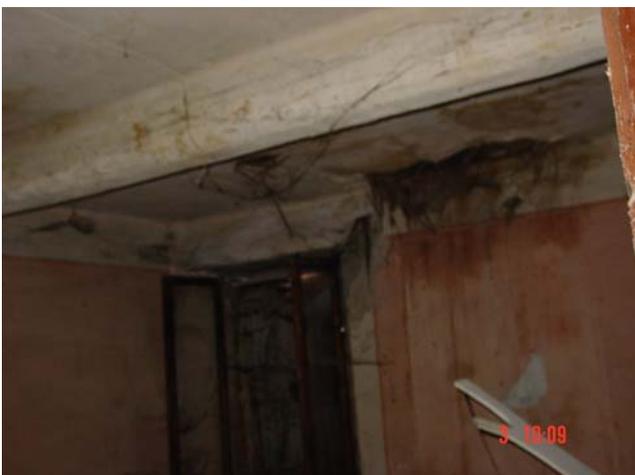
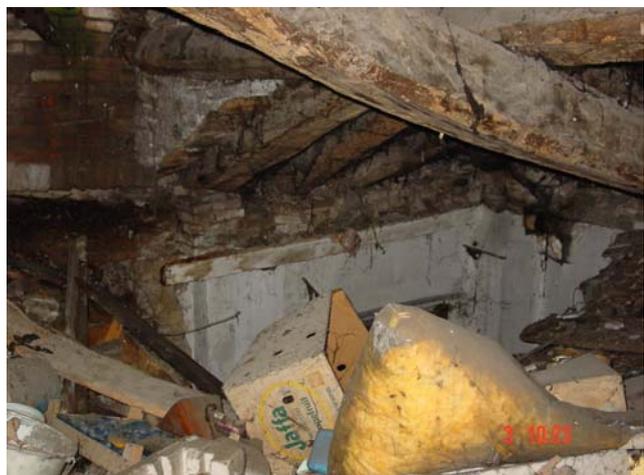
Le condizioni dei solai sono pessime, infatti alcuni sono già crollati le cause di tale degrado si possono imputare agli agenti atmosferici dovuti a notevoli infiltrazioni d'acqua ed attacchi parassitari i quali hanno prodotto un ammaloramento delle parti terminali delle travi nelle sedi di appoggio ed una conseguente rottura per taglio.

foto n°15 – solaio sottotetto.

foto n°16 – solaio sottotetto.

foto n°17 – solaio sottotetto lato destro.

foto n°18 – solaio sottotetto.

La perdita di regolarità geometrica del solaio dovuta all'imbarcamento dell'orditura lignea, le continue infiltrazioni d'acqua dal tetto, la presenza di muffe ed animali xilofagi nelle travi rendono necessario un intervento strutturale. Le travi in buono stato di conservazione verranno consolidate, quelle ammalorate sostituite con materiale dello stesso tipo e sezione.

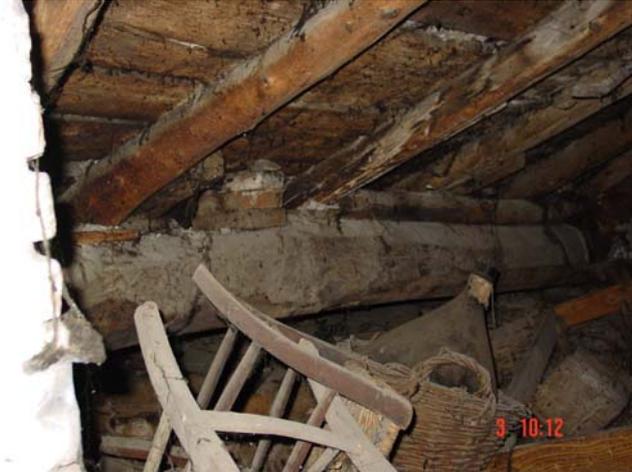
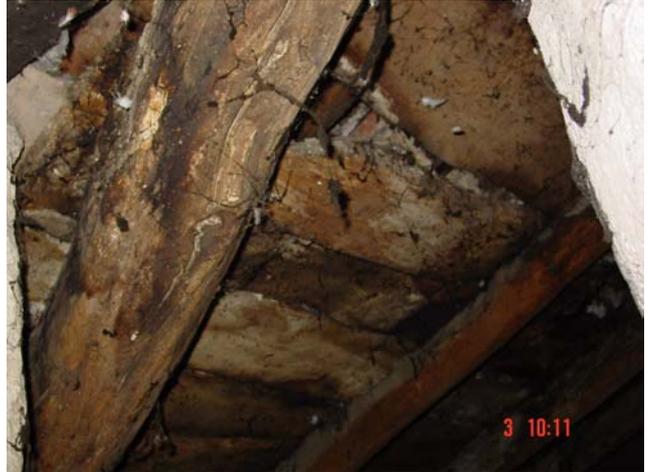
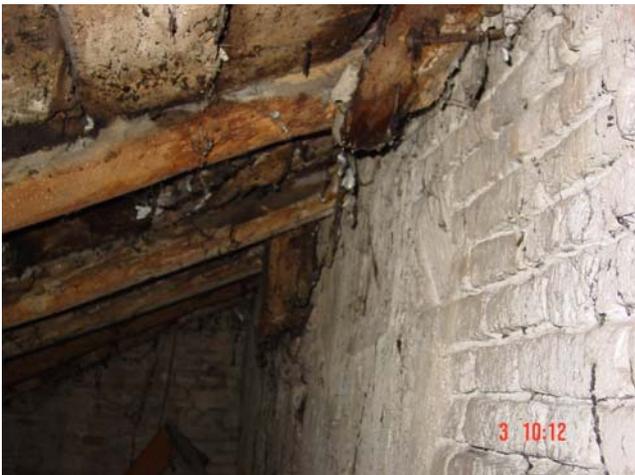
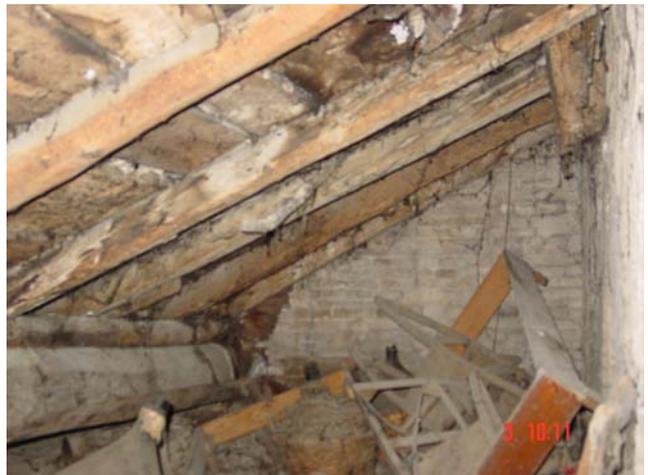
L'orditura lignea della copertura è costituita da travi della sezione di cm 20x30, da travetti di cm10x10 con manto in coppi su tavolato. I legni utilizzati sono il pioppo e l'abete. E' evidente la perdita di regolarità geometrica del manto dovuta a imbarcamento dell'orditura e la rottura di alcuni elementi a causa delle infiltrazioni d'acqua.

foto n°19 – solaio di copertura.

foto n°20 – particolare trave solaio di copertura.

foto n°20 – solaio di copertura, particolare appoggio sul muro.

foto n°21 – solaio di copertura..

- lo smontaggio del manto di copertura;
- la revisione del tavolato, previa sostituzione di quello fatiscente con materiale dello stesso tipo e sezione;
- l'analisi dell'orditura primaria e secondaria, la pulizia degli elementi lignei con aria compressa e con successiva applicazione a spruzzo di aereogel di silice misto a sali con funzione ignifuga e prodotti antitarlo.
