PROGETTAZIONE SISMICA

Un intervento di demolizione e ricostruzione di edifici residenziali in C.A. mediante isolamento sismico alla base

Demolition and reconstruction with seismic base isolation of residential RC buildings

Angelo De Cocinis¹, Sara Ferrari², Paolo Pederzini³, Cinzia Franchini⁴ ■

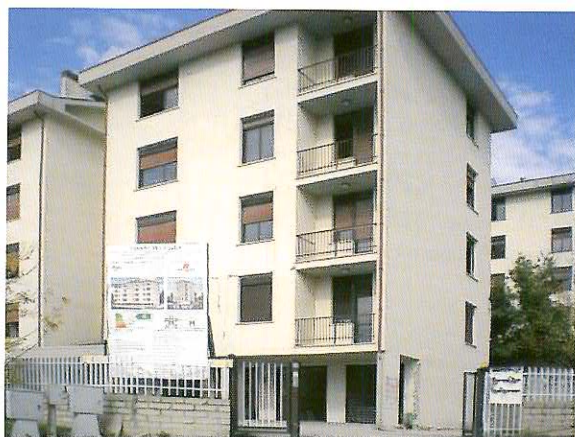
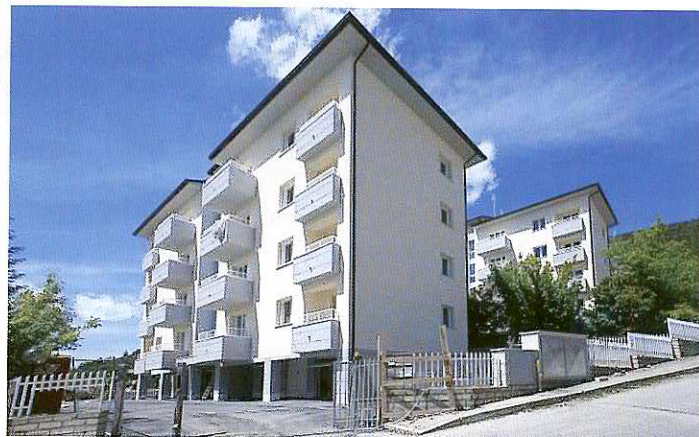
Figura 1
Confronto fra gli edifici esistenti a) e quelli ricostruiti b) con sistema di isolamento sismico alla base.

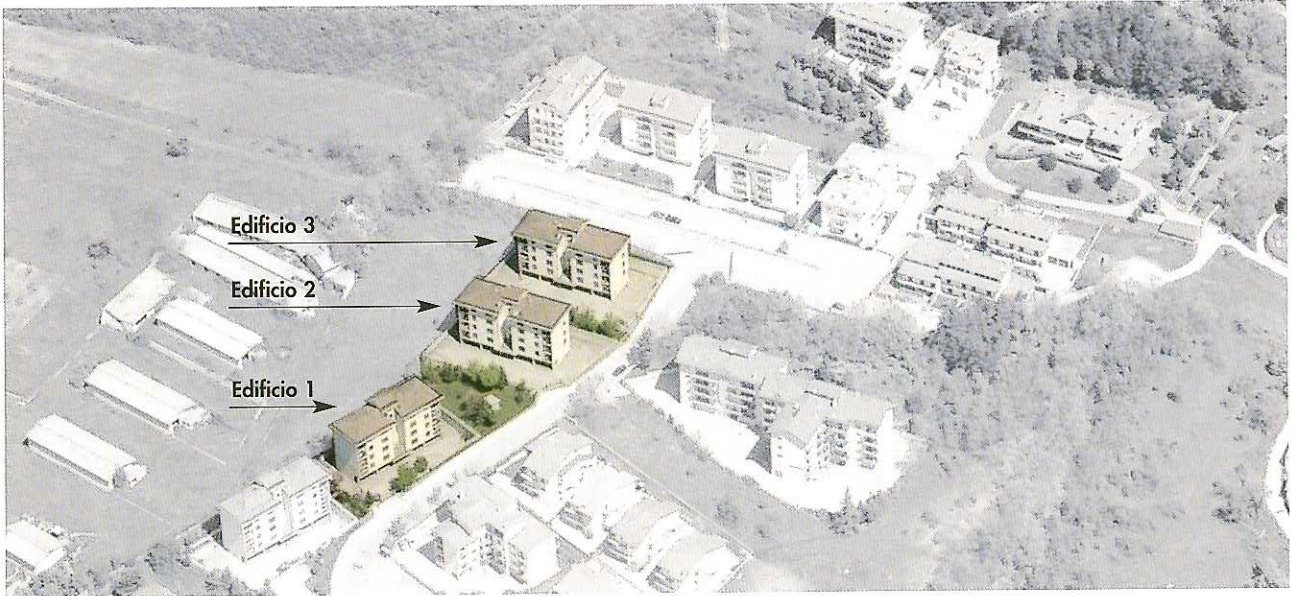
Figura 2
I tre edifici esistenti oggetto di studio: la particolare struttura sismo-resistente e il diverso orientamento dell'edificio 1, ha generato, rispetto agli altri, una differente risposta sismica ed un danneggiamento meno accentuato.

I tre edifici esistenti oggetto di studio (Figura 2) erano caratterizzati da una struttura originaria costituita da setti portanti in c.a. di spessore 25 cm posti lungo una sola direzione per l'intera lunghezza del fabbricato, con cinque solai fuori terra ed un solaio di copertura a più falde inclinate.

Ne consegue che il danno rilevato su fabbricati simili, ma diversamente orientati, a parità di intensità sismica, può essere notevolmente diverso, così come effettivamente è stato riscontrato in questo caso (si veda l'edificio 1 in Figura 2).

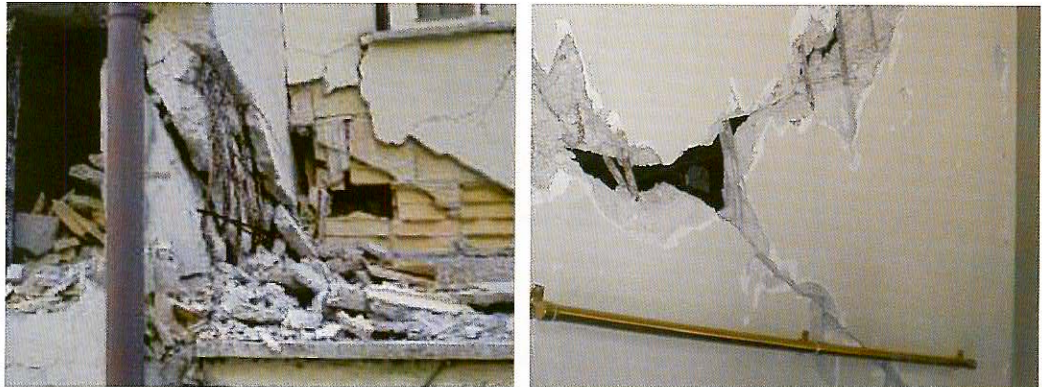
Figura 5
Rilievo di alcune lesioni
esterne dell'edificio 2
(Figura 2): particolarmente
concentrate nella zona del
vano scala a piano terra.

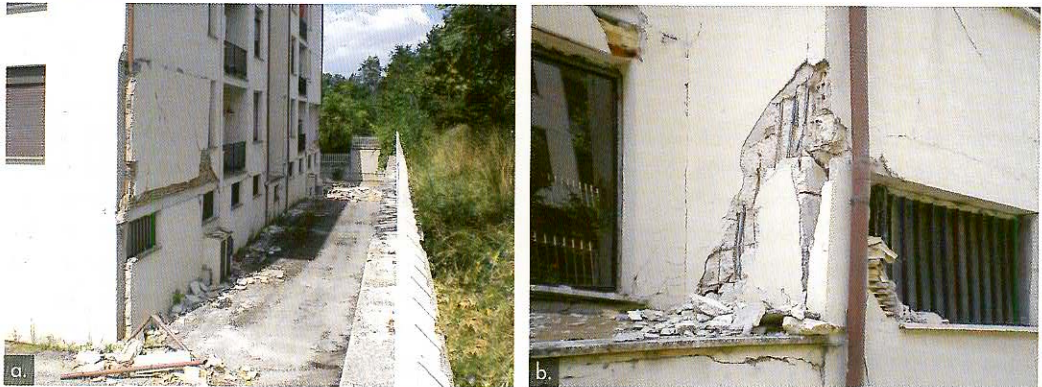
Figura 6
Rilievo di alcune lesioni
esterne degli edifici 2 e 3
(Figura 2): a) e via Francia
28 b) del lato nord ovest.

pianerottolo intermedio delle scale tra piano terra e primo piano, in corrispondenza di una disomogeneità architettonico-strutturale in elevazione ed in pianta (Figura 6).

I setti in c.a. risultavano inoltre lesionati per taglio a livello del piano terra, ed in alcuni tratti anche per pressoflessione. Anche il nucleo del vano ascensore in c.a. in opera è stato fortemente danneggiato tra piano terra e primo piano, con parziale espulsione del calcestruzzo che ha lasciato esposta l'armatura.

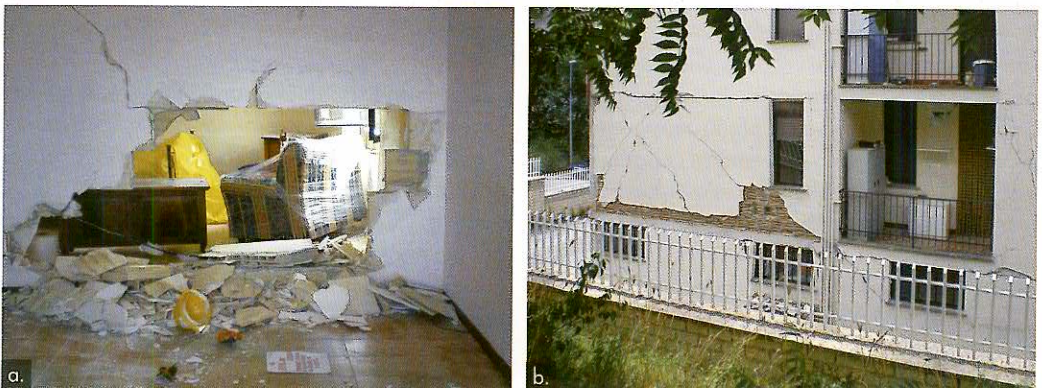
Figura 7
Rilievo di alcune lesioni degli
edifici 2 e 3 (Figura 2):
danneggiamento dei
tamponamenti interni a) ed
esterni b).

I fenomeni deformativi erano ben evidenti anche sui tamponamenti interni ed esterni (Figura 7). Le lesioni più diffuse erano in corrispondenza del primo piano con andamento a croce o inclinato con espulsione parziale o totale localizzata di materiale.

Erano presenti inoltre fratture ad andamento orizzontale in corrispondenza dei solai di piano ad indicare un distacco dei tamponamenti dalla struttura portante ed evidenti danni a livello dei

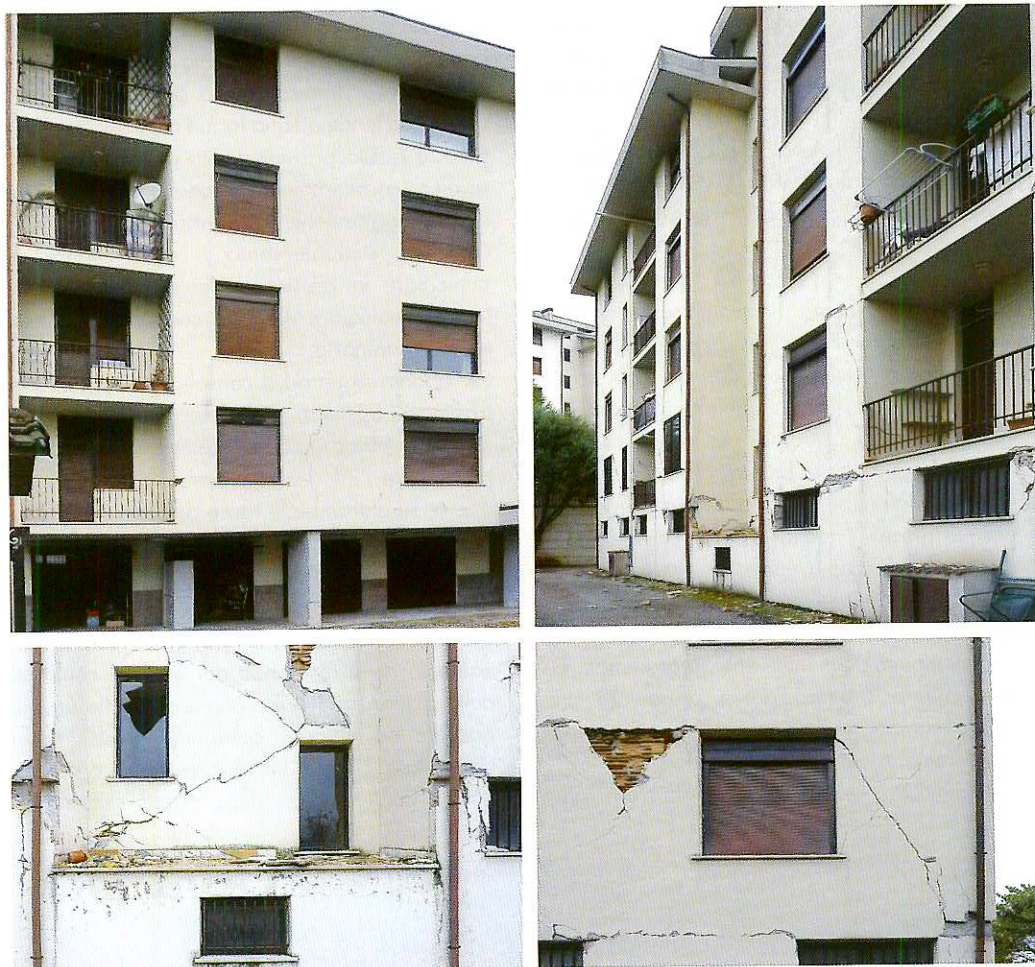
Figura 8
Rilievo di alcune lesioni esterne dell'edificio 1 (Figura 2): danno rilevato meno esteso e di grado inferiore rispetto agli edifici 2 e 3.

L'edificio 1, invece, grazie al differente orientamento in pianta rispetto agli altri edifici, è stato sottoposto ad un livello di danneggiamento globalmente minore (Figura 8).

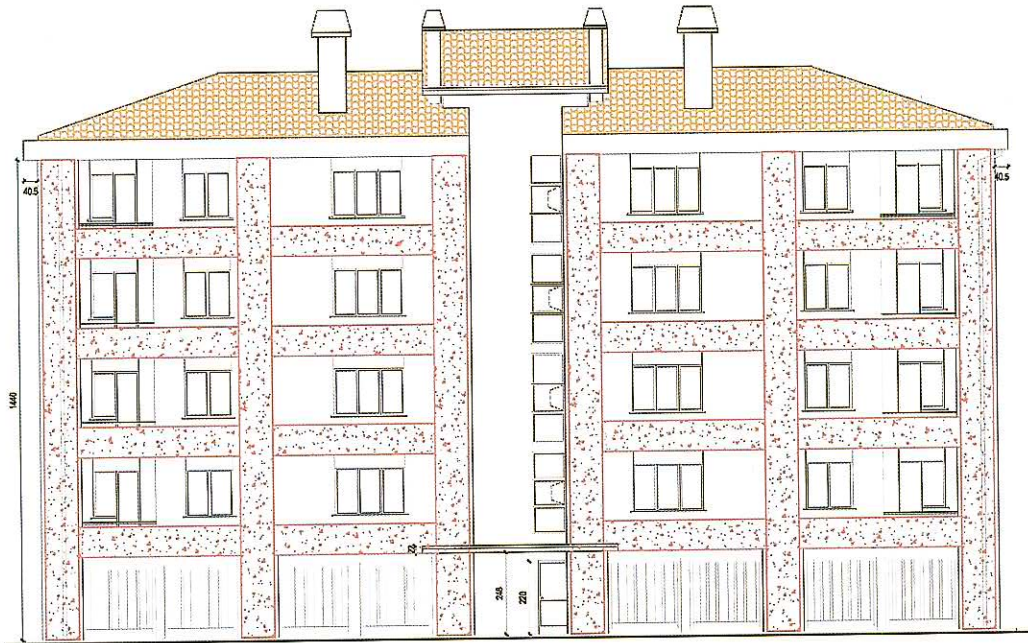
Figura 10
Progetto di miglioramento sismico: posizionamento nuovi setti e travi.

dimensioni 100 x 40 cm e delle nuove travi estradossate di collegamento di dimensioni 30 x 90 cm, materializzano un irrigidimento ed un miglioramento della resistenza sismica per l'edificio anche in direzione longitudinale.

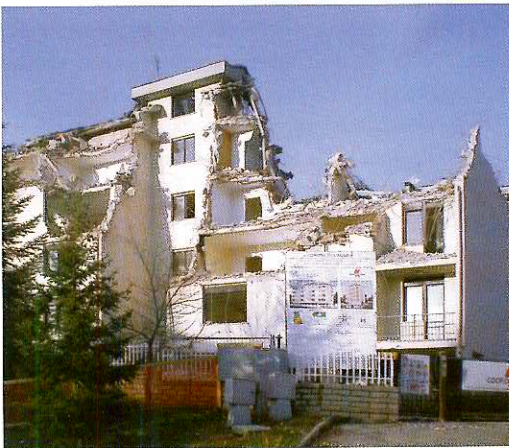
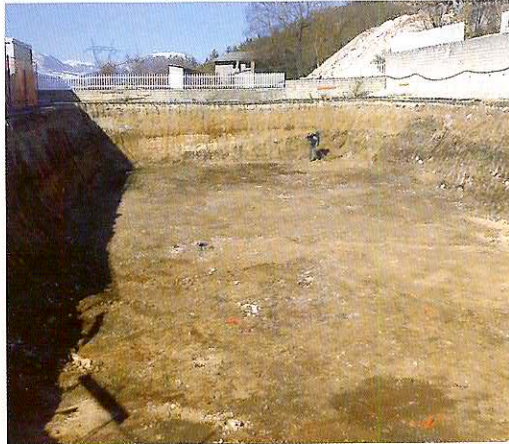
Figura 13
Demolizione degli edifici
(a sinistra).

Figura 14
Scavo di fondazione
(a destra).

Nelle Figure da 13 a 17 sono documentate alcune fasi di demolizione del fabbricato esistente e la successiva realizzazione del vano interrato.

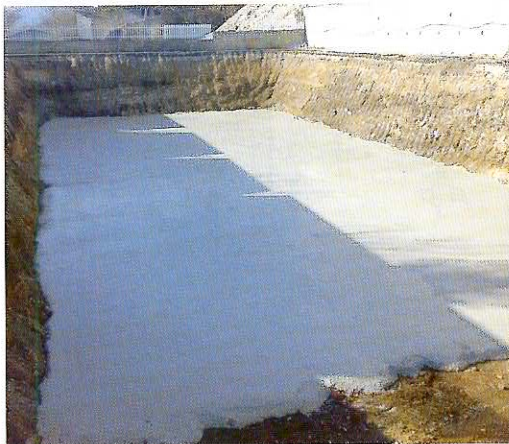
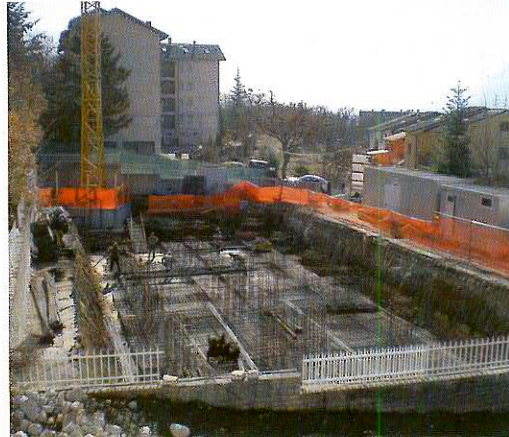
Figura 15
Getto del magrone
(a sinistra).

Figura 16
Realizzazione della
sottostruttura: posa armatura
platea di fondazione e
pilastrini (a destra).

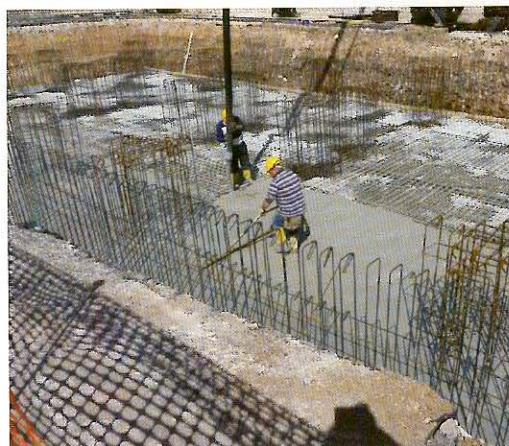
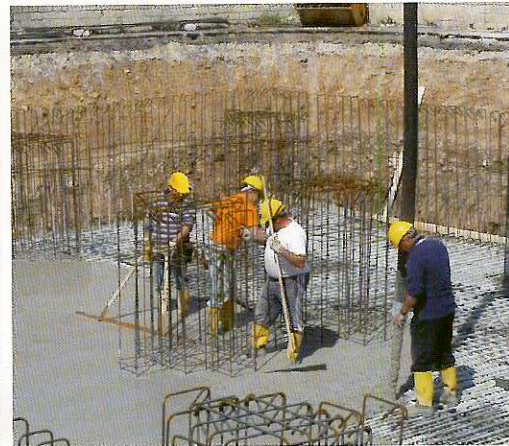
Figura 17
Realizzazione della
sottostruttura: getto della
platea di fondazione.

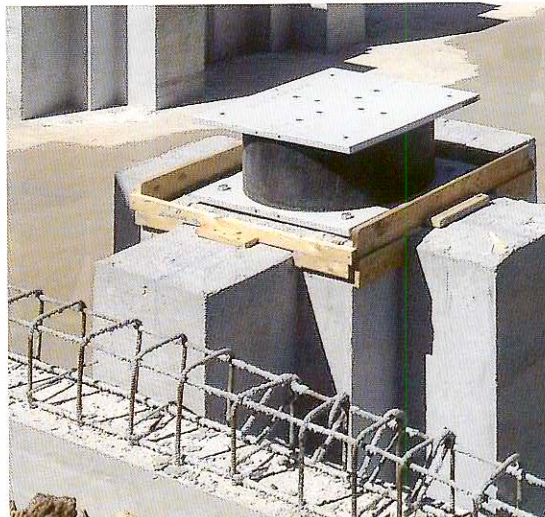
Figura 21
Casseratura in testa ai pilastri e getto di completamento al di sotto della base degli isolatori.

Figura 22
Posa isolatori -
banchinaggio.

È stato quindi effettuato il getto di completamento impiegando una malta cementizia fluida espansiva per ancoraggi. Lo spessore di allettamento realizzato è compreso fra 20 e 50 mm, tranne in un caso, dove ha superato i 50 mm, in cui è stato pertanto necessario predisporre un'apposita armatura in acciaio prima del getto di malta. Il getto è stato inoltre vibrato durante la colatura mediante barre in modo da garantire l'assenza di bolle d'aria all'interno della malta di allettamento. La cassaforma non è stata rimossa finché la malta non si è sufficientemente indurita (Figura 21).

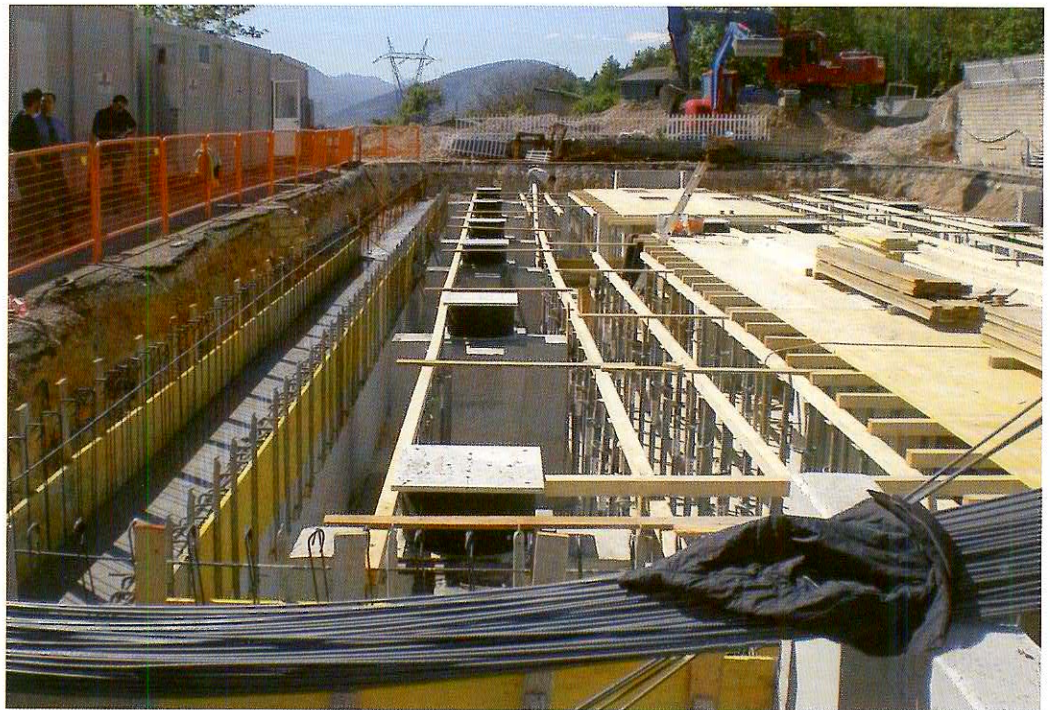
Figura 23
Armatura della platea della
sovrastuttura in
corrispondenza degli
isolatori.

Per quanto riguarda il collegamento con la sovrastruttura (Figure da 22 a 24), il calcestruzzo è stato gettato direttamente sugli isolatori già posti in opera e muniti di zanche d'ancoraggio superiori. La cassaforma è stata inoltre adattata con precisione al perimetro della piastra superiore dell'isolatore per evitare dannosi percolamenti ed effetti di parziale incassatura dell'isolatore nel getto, che avrebbero reso difficile l'eventuale sostituzione. Per tale scopo è stato inserito un foglio di materiale plastico di discontinuità fra la piastra superiore dell'isolatore e il getto della sovrastruttura.

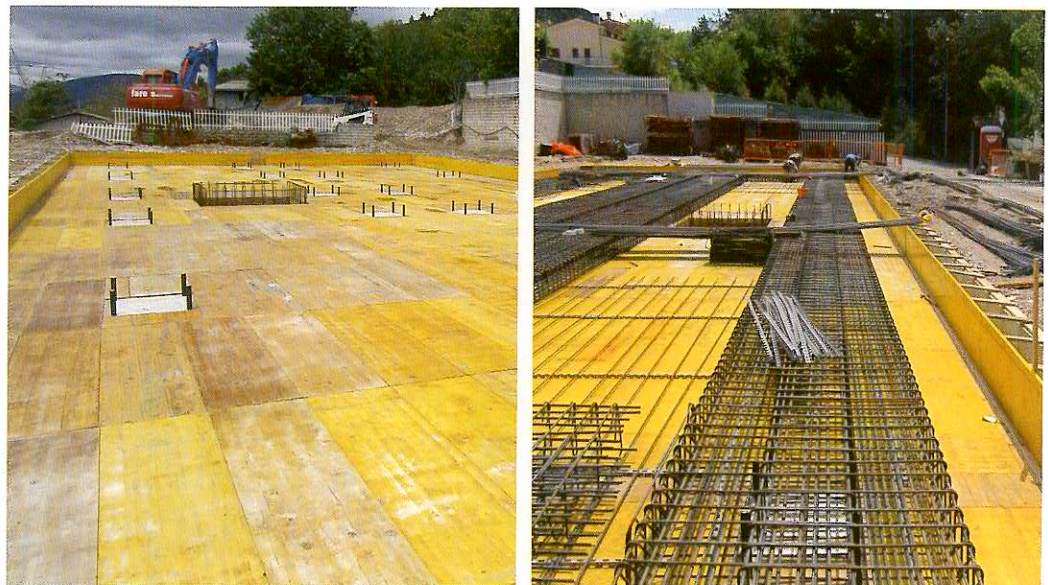
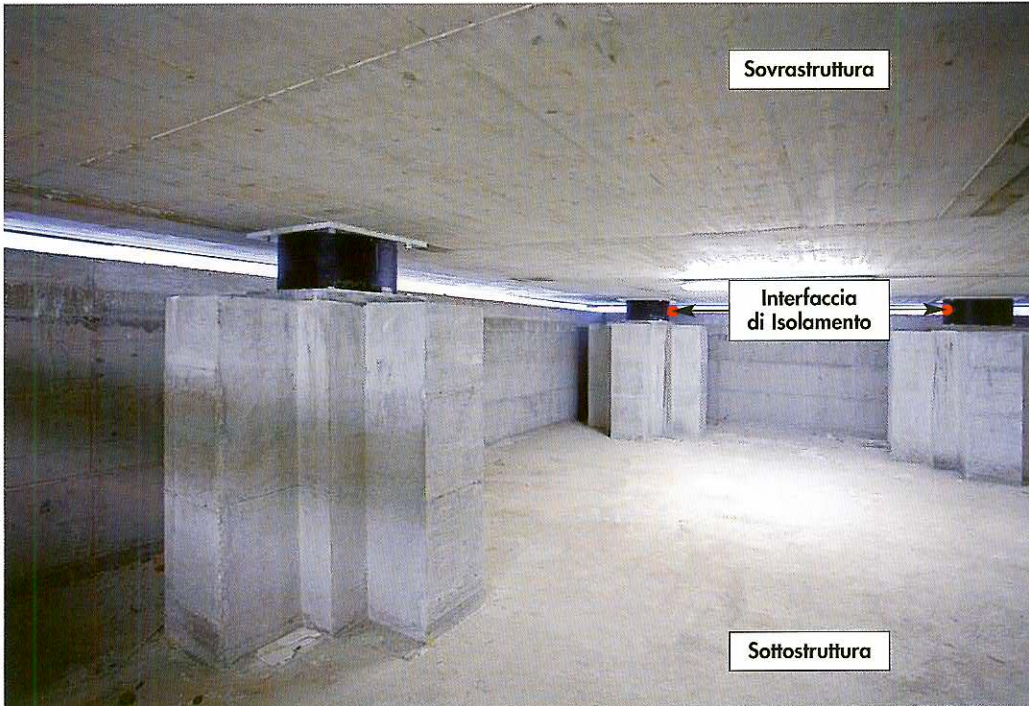
Figura 24
Interfaccia di isolamento
completata.

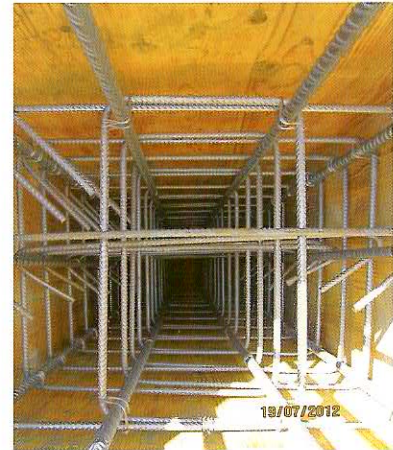
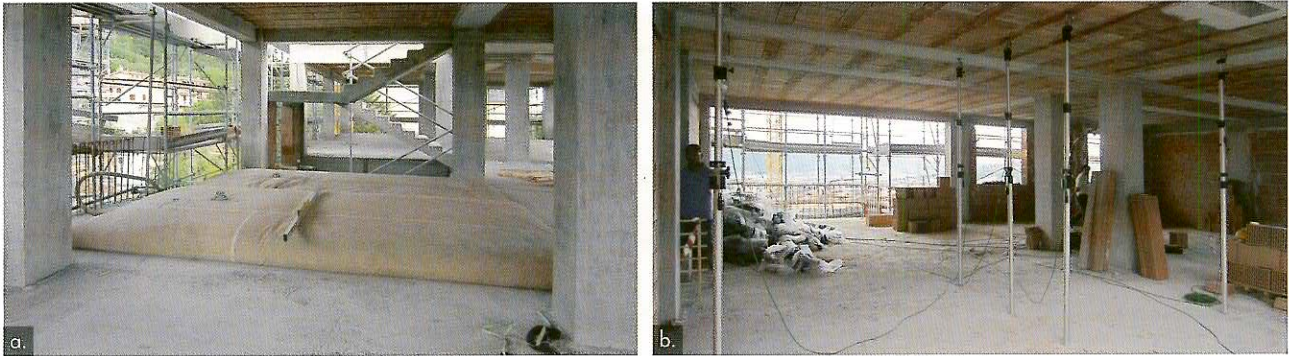
Figura 27
Carpenteria piano primo
(in basso).

Figura 28
Prove di carico:
a) posizionamento dei serbatoi d'acqua;
b) misure della freccia di inflessione.

tamento, in corrispondenza del primo piano ad uso abitazione (Figura 27), è invece realizzato in lastre tralicciate ad armatura lenta 4 + 16 + 4 cm, mentre i restanti impalcati sono costituiti da solai in latero-cemento e soletta di completamento per uno spessore complessivo di 20 + 4 cm. I solai di calpestio in corrispondenza del vano scala sono in c.a. gettato in opera di spessore 24 cm. Generalmente nel caso di sistemi isolati alla base, la sovrastruttura potrebbe non necessitare di particolari requisiti in termini di capacità dissipativa, in particolare se progettata per rispondere in campo elastico. In ogni caso si è ritenuto fosse una buona regola quella di imporre comunque il criterio di gerarchia delle resistenze

La sovrastruttura è stata sottoposta in corso d'opera a prove di carico statiche sul solaio e sul balcone del quarto piano allo scopo di rilevare le frecce di questi ultimi e confrontarle con quelle teoriche attese. In particolare, il carico di collaudo è stato materializzato mediante serbatoi ad acqua posizionati sull'orizzontamento (Figura 28a). Gli spostamenti verticali sono stati misurati con trasduttori elettrici fissati su aste telescopiche in alluminio e posti in contrasto con l'intradosso della struttura oggetto di prova (Figura 28b).

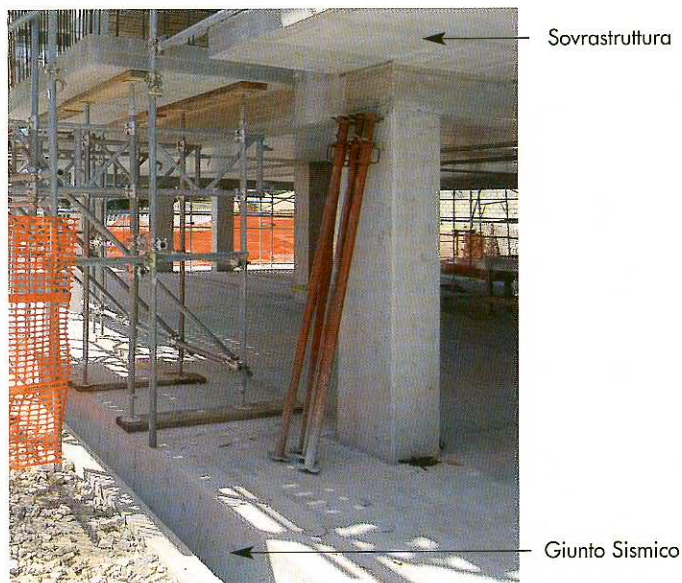
Figura 29
Montaggio del ponteggio direttamente sulla sovrastruttura.

Le opere provvisorie, quali i ponteggi, per esempio, non sono state fissate al terreno in quanto in caso di sisma tali strutture devono essere in grado di seguire i movimenti della sovrastruttura. Per tale motivo il ponteggio è stato montato direttamente sulla platea della sovrastruttura (Figura 29). Il giunto sismico (di 35 cm di spessore) è stato ricoperto con una lamiera striata in acciaio continua sul perimetro del fabbricato e libera di scorrere in caso di evento sismico, così da non subire danni e garantire al contempo un'adeguata protezione (Figura 30).

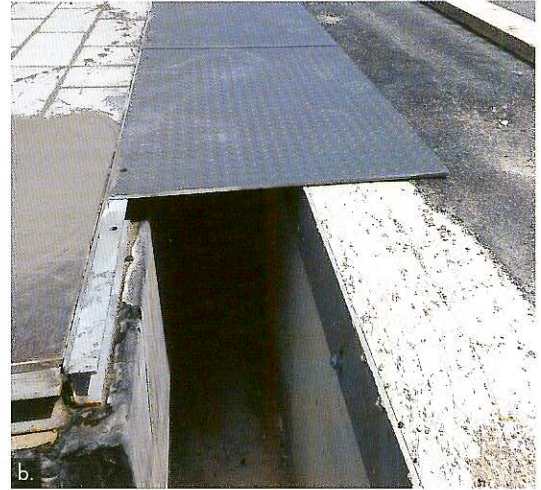
Figura 30
Giunto sismico:
a) dettaglio di progetto;
b) protezione mediante lamiera striata a scorrimento non impedito.

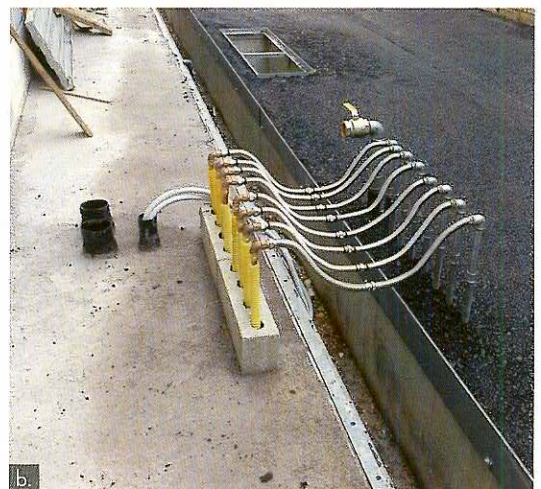
Figura 32
Collegamento flessibile dei tubi del gas per consentire l'oscillazione del fabbricato:
a) dettaglio di progetto;
b) realizzazione in opera.
