# MANUALE OPERE PROVVISORIALI L'INTERVENTO TECNICO URGENTE IN EMERGENZA SISMICA

## **Ministero dell'Interno**

### **Corpo Nazionale dei Vigili del Fuoco**

**NCP** Nucleo Coordinamento Opere Provvisionali

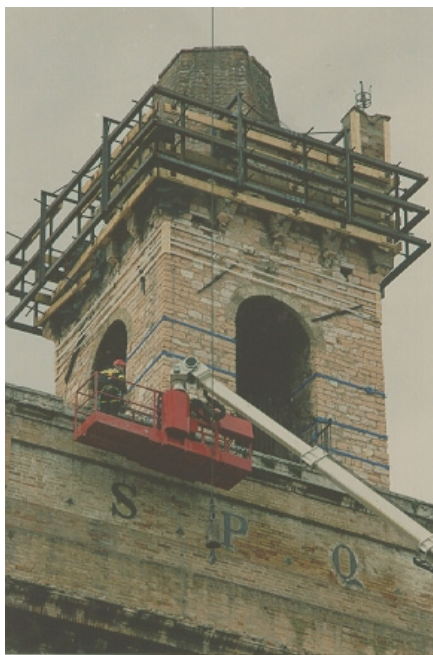
Figura 2.3 Intervento provvisorio delle squadre VVF SAF alla torre civica di Foligno (PG) in occasione del terremoto del 26 settembre 1997.

Un primo grande passo verso l'utilizzo di tecniche innovative venne compiuto in occasione del terremoto che il 26 settembre 1997 colpì le regioni Umbria e Marche. Fu il primo evento sismico significativo a cui parteciparono i nuclei specialistici VVF-SAF (soccorso Speleo Alpino Fluviale) e furono proprio questi nuclei ad intervenire sulle strutture alte (torri, campanili e ciminiere) utilizzando cavi d'acciaio e fasce in poliestere, di più agevole utilizzo e rapidità di messa in opera, per le cerchiature effettuate in quota con l'ausilio di autoscale e piattaforme in dotazione (Figura 2.3).

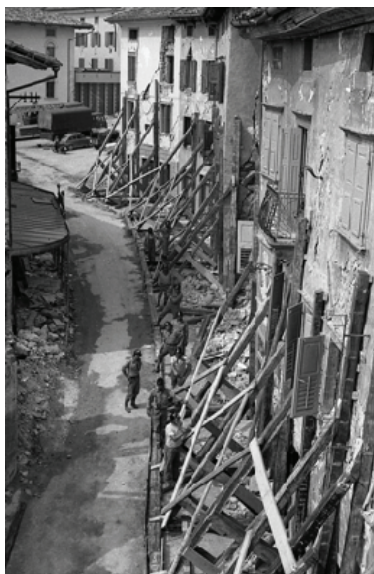
**Terremoto Friuli 1976**

Puntellatura di ritegno.

Le puntellature sono costituite da puntelli formati da puntoni inclinati impostati a terra su trave di contrasto, poggianti su ritti verticali posti contro la parete da presidiare. I singoli puntelli sono collegati da elementi di controventatura laterale.

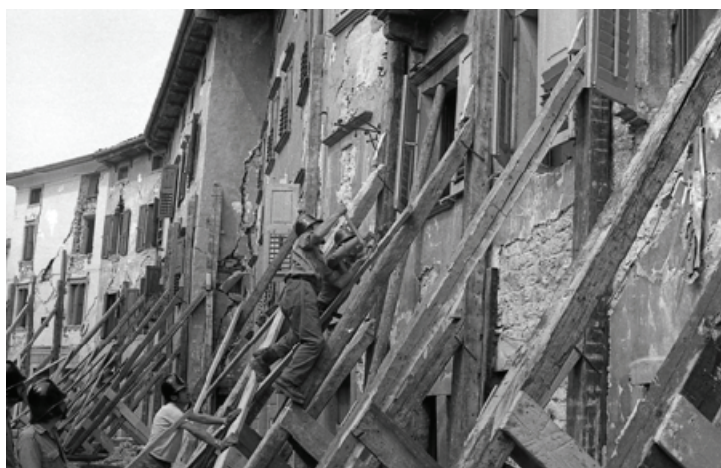
**Terremoto Friuli 1976**

Puntellatura di ritegno. Particolare.

Il collegamento in testa dei puntoni è realizzato con una graffa metallica (o cambra) e da una tavola di contrasto chiodata sul ritto. Tale collegamento era largamente usato in Friuli per la formazione dei nodi delle capriate dei tetti.

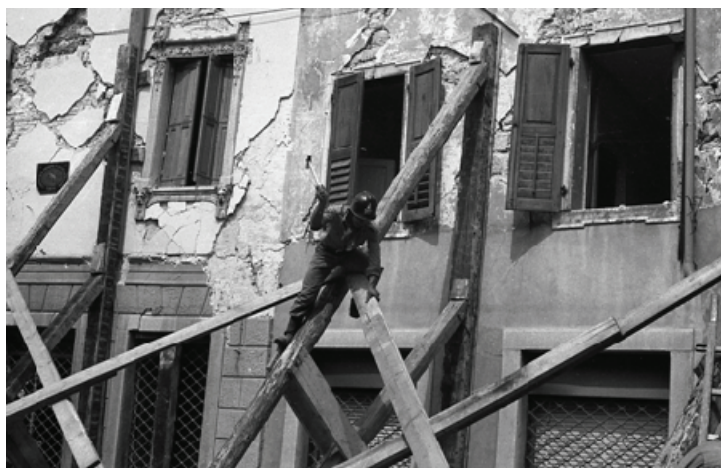
**Terremoto Friuli 1976**

Puntellatura di ritegno. Particolare.

I ritti delle puntellature sono posti in corrispondenza dei maschi murari. Grandi interassi tra i puntelli determinano la presenza di controventature lignee atte a lavorare solo a trazione la cui efficacia è affidata alla tenuta della chiodatura alle estremità.

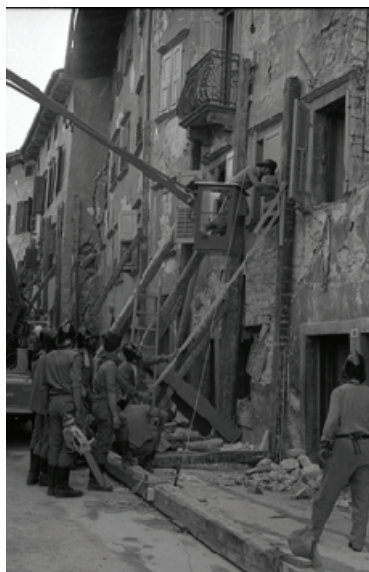
**Terremoto Friuli 1976**

Puntellatura di ritegno. Sicurezza.

Le puntellature sono costruite assemblando i vari elementi direttamente a ridosso della parete da presidiare. Durante la realizzazione gli operatori stazionano in zone che, in caso di sisma, possono essere interessate da crolli e lavorano in condizioni operative che rendono difficile il rapido allontanamento in caso di necessità.

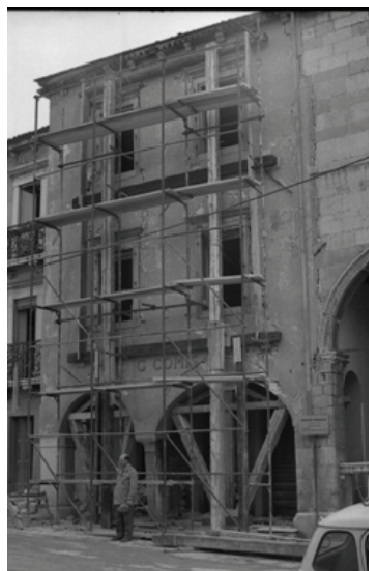
**Terremoto Friuli 1976**

Tirantatura di facciata e centinatura archi.

La facciata è trattenuta da un sistema di travi e ritti ancorati a cavi in acciaio passanti attraverso le finestre. Gli archi del loggiato al piano terra sono presidiati da centinature che scaricano a terra concentrando il carico in mezzzeria.

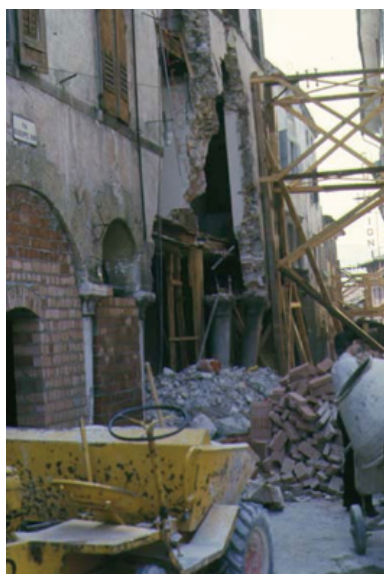
**Terremoto Friuli 1976**

Puntellatura di contrasto.

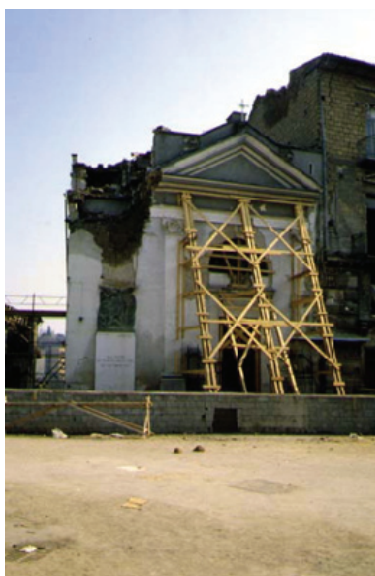
**Terremoto Irpinia 1980**

Puntellatura di ritegno.

Puntoni di grande lunghezza, formati da elementi accoppiati e calastrellati, raggiungono una quota di imposta elevata e sono collegati ai ritzi verticali. Il controventamento laterale avviene con un sistema di croci di Sant'Andrea che non scaricano ai nodi.

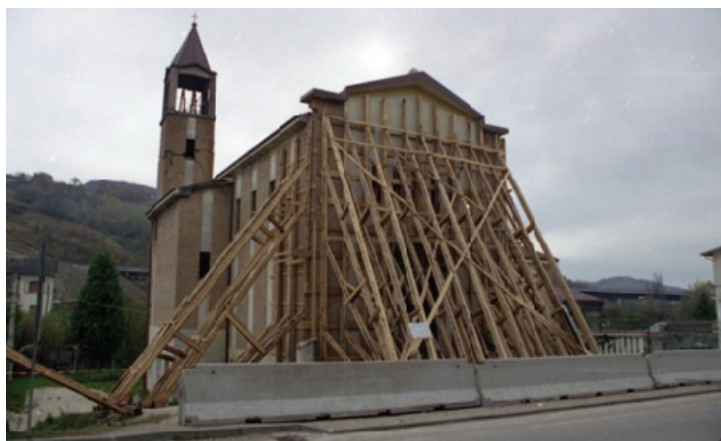
**Terremoto Umbria e Marche 1997**

Puntellatura di ritegno.

Puntellatura di ritegno con presenza di puntoni multipli di grande lunghezza convergenti alla base ed impostati su ritzi verticali poggianti sulla parete da presidiare. Il passo delle puntellature è relativamente piccolo. I puntoni più lunghi sono rompittrattati da saette. Una riduzione della luce libera dei puntelli, per evitare sbandamenti laterali, risulta realizzata solo per i puntoni nella zona più centrale.

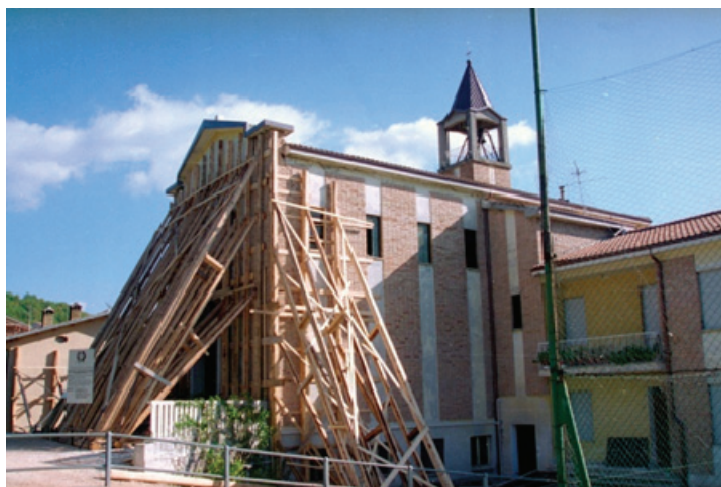
**Terremoto Umbria e Marche 1997**

Puntellatura di ritegno d'angolo.

Puntellatura formata da puntoni snelli di grande lunghezza convergenti alla base ed impostati su ritzi verticali poggianti sulle due pareti ortogonali da presidiare. I puntoni sono reciprocamente collegati da elementi di accoppiamento nel piano della puntellatura. La soluzione di controventatura adottata riduce la luce libera dei puntelli solo per il puntone centrale.

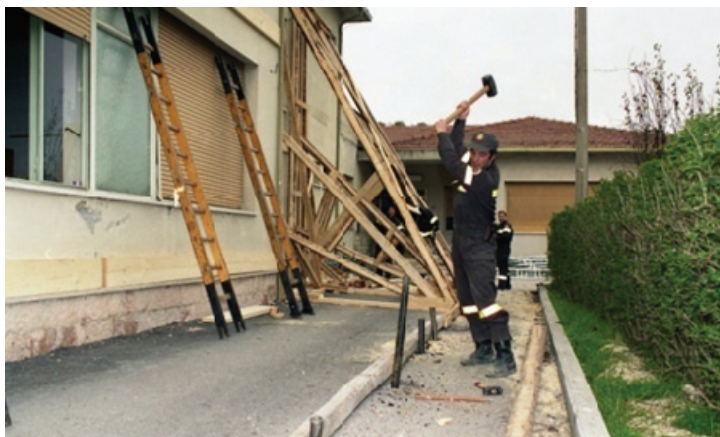
### Terremoto Umbria e Marche 1997

#### Puntellatura di ritegno. Particolare.

Il sistema di contrasto a terra è realizzato infiggendo nel terreno spezzoni di tubo "Innocenti" lunghi circa 100 cm, ai quali viene addossata una trave in legno, sulla quale vengono impostati i puntoni.

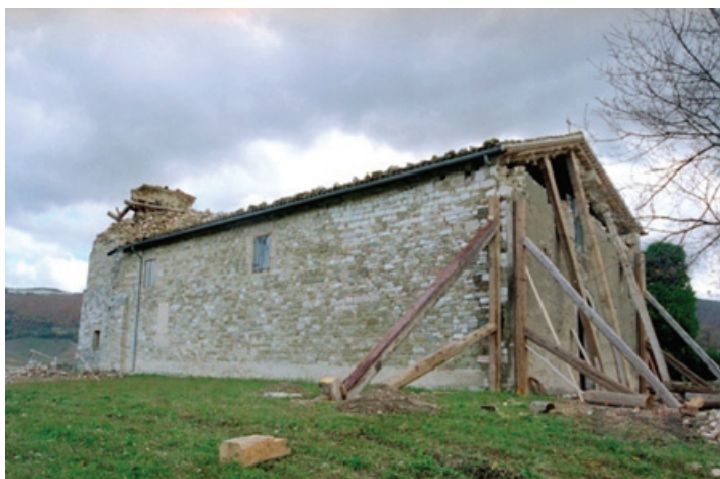
### Terremoto Umbria e Marche 1997

#### Puntellatura di ritegno.

La doppia puntellatura in zona d'angolo è formata da puntoni poggianti su ritto verticale e collegati con semplice chiodatura. I puntoni non sono rompittrattati e la puntellatura nel suo insieme non è lateralmente stabilizzata. Efficace pare invece la soluzione adottata per lo scarico a terra dei puntoni.

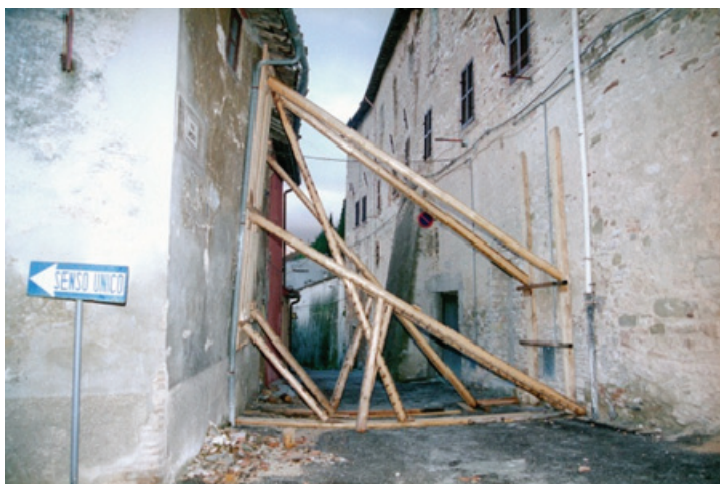
### Terremoto Umbria e Marche 1997

#### Puntellatura di contrasto.

La puntellatura di contrasto è costituita da puntoni impostati su elementi poggiati sulla parete da presidiare, organizzati in modo da scaricare sulla parete prospiciente. Le soluzioni per stabilizzare i singoli elementi dell'opera sono alquanto precarie. Il passaggio è interdetto dalla presenza dell'opera provvisoria.

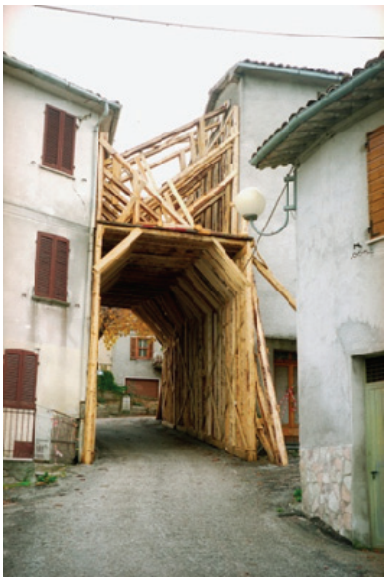
| | <p>Terremoto Umbria e Marche 1997</p> <p>Puntellatura di contrasto.</p> <p>Puntellatura di contrasto organizzata in modo da consentire il passaggio protetto lungo la via tra gli edifici. L'intervento è di buona fattura.</p> <p><i>Fonte: Servizio di Documentazione e relazione esterne del CNVVF</i></p> |

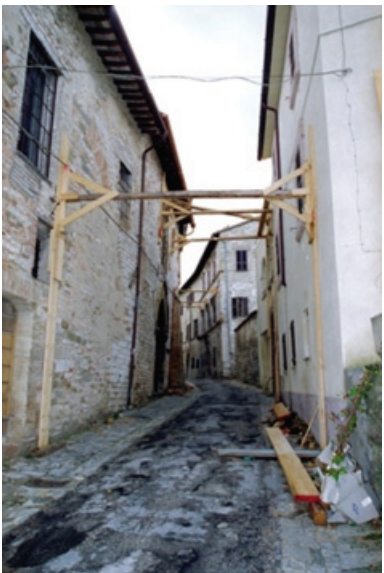
| | <p>Terremoto Umbria e Marche 1997</p> <p>Puntellatura di contrasto.</p> <p>La puntellatura di contrasto è costituita da un puntone orizzontale singolo. L'intervento risulta non solo palesemente sottodimensionato ma anche incapace di auto-mantenersi in opera in caso di sisma.</p> <p><i>Fonte: Servizio di Documentazione e relazione esterne del CNVVF</i></p> |

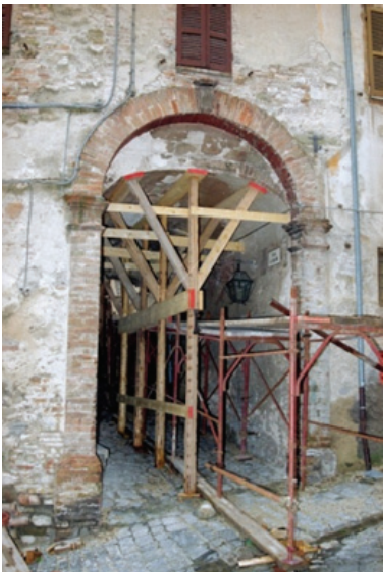
| | <p>Terremoto Umbria e Marche 1997</p> <p>Centinatura di volta.</p> <p>Centinatura di volta organizzata con due saette che scaricano su ritto centrale che, poggiando a terra, si sviluppa a tutta altezza. I ritti, relativamente snelli ed esili, sono solo debolmente controventati nella direzione dell'asse della volta.</p> <p><i>Fonte: Servizio di Documentazione e relazione esterne del CNVVF</i></p> |

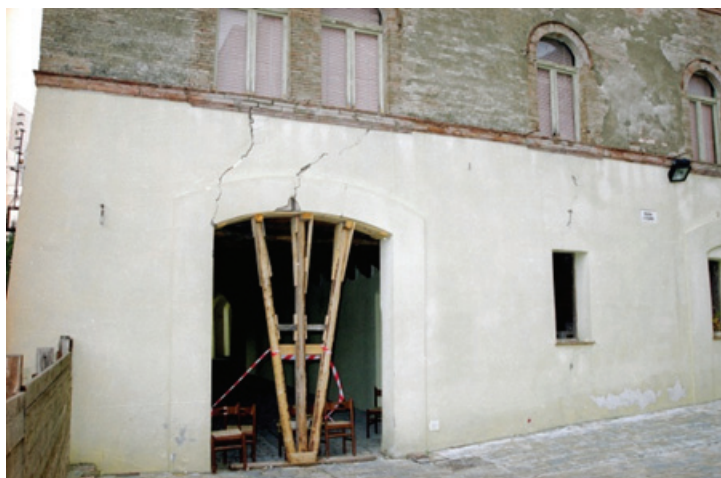
### Terremoto Umbria e Marche 1997

#### Centinatura arco.

L'arco è sostenuto da una serie di tre puntelli che convergono a terra nella zona centrale dell'apertura. Il trasferimento del carico avviene tramite le sole zone di appoggio puntuale dei puntelli all'intradosso dell'arco. La riduzione della luce libera di inflessione dei puntelli è realizzata solo per una direzione.

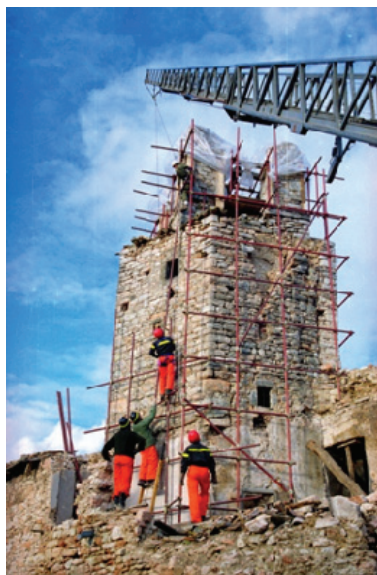
### Terremoto Umbria e Marche 1997

#### Cerchiatura torre.

Uno dei primi interventi realizzati con sistema "tubi e giunti". Si notino le tecniche di assicurazione degli operatori antesignane delle moderne procedure SAF.

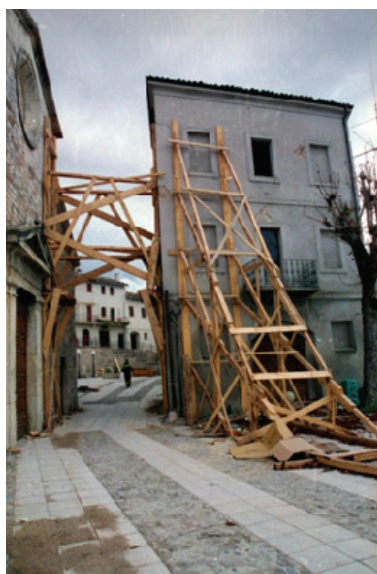
### Terremoto Umbria e Marche 1997

#### Puntellature di ritegno e contrasto.

La puntellatura di ritegno è organizzata con scarico in falso dei puntelli superiori su quelli inferiori, meno inclinati. L'opera è solo debolmente controventata. La puntellatura di contrasto è organizzata con appoggi fino a terra in modo da non creare instabilità globali in caso di sisma. I puntelli che trasferiscono il carico risultano tuttavia relativamente esili in rapporto alle loro luci libere di inflessione.

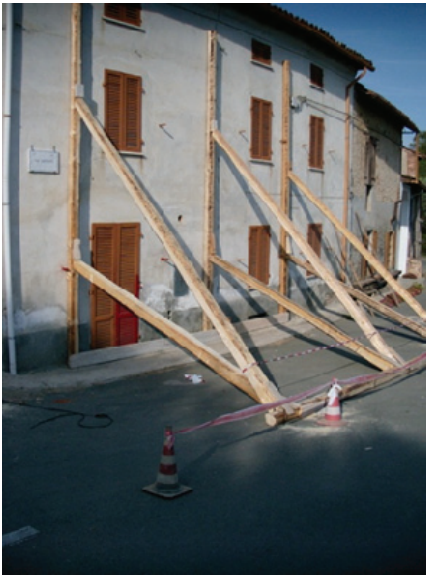
| | <p><b>Terremoto Alessandria 2000</b></p> <p>Puntellatura ritegno.</p> <p>La puntellatura è formata dal solo ritto verticale e due puntoni inclinati impostati su trave di contrasto a terra. I puntoni sono tagliati in testa in modo da poggiare direttamente sul ritto e sono bloccati superiormente da una tavoletta chiodata. Sono assenti controventature atte a garantire la stabilità laterale dell'opera.</p> <p><i>Fonte: Centro Documentazione Comando VVF Alessandria</i></p> |

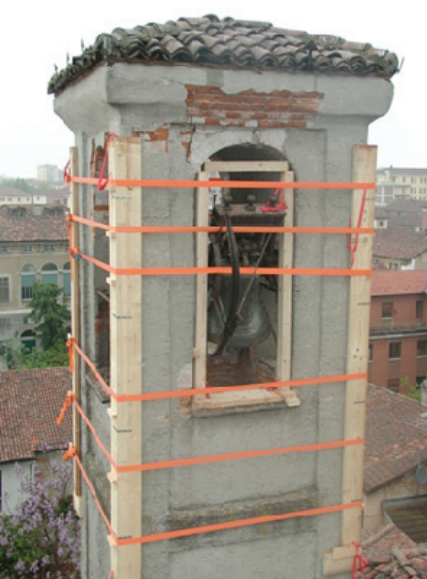
| | <p><b>Terremoto Alessandria 2000</b></p> <p>Cerchiatura torre campanaria.</p> <p>La cerchiatura è effettuata con fasce "a cricchetto" in poliestere. Non sono presenti ripartitori metallici e la sbadacchiatura dei vani non è completa per la presenza delle campane nelle aperture.</p> <p><i>Fonte: Centro Documentazione Comando VVF Alessandria</i></p> |

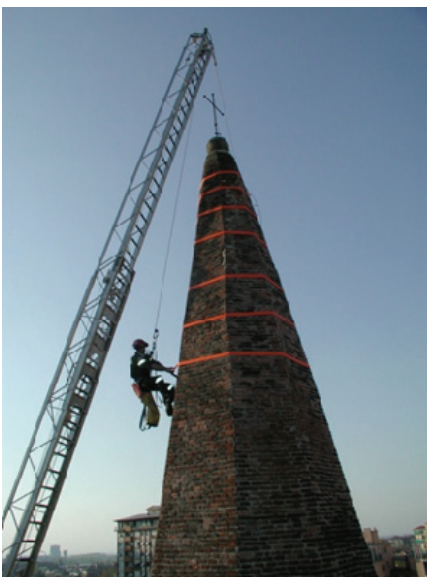
| | <p><b>Terremoto Alessandria 2000</b></p> <p>Cerchiatura cupola campanile.</p> <p>Tipico intervento realizzato con tecniche SAF mediante posizionamento di fasce in poliestere "a cricchetto" sul lato esterno.</p> <p><i>Fonte: Centro Documentazione Comando VVF Alessandria</i></p> |

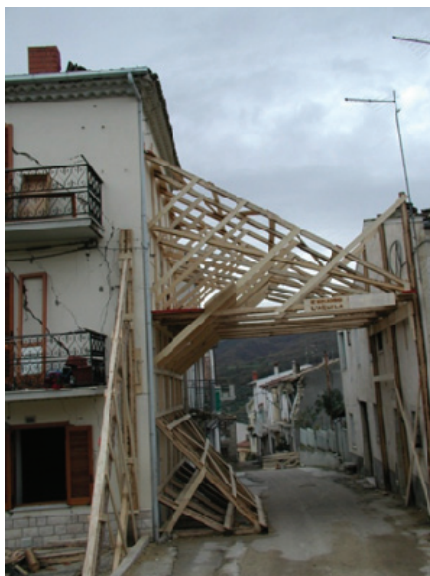
### Terremoto Molise 2002

#### Puntellatura di contrasto e ritegno.

La puntellatura di contrasto è organizzata in scarico sulla parete prospiciente. Nella parte bassa è presente una puntellatura di ritegno che lascia comunque libero il passaggio. Il puntello di ritegno in primo piano è privo di elementi di stabilizzazione laterale.

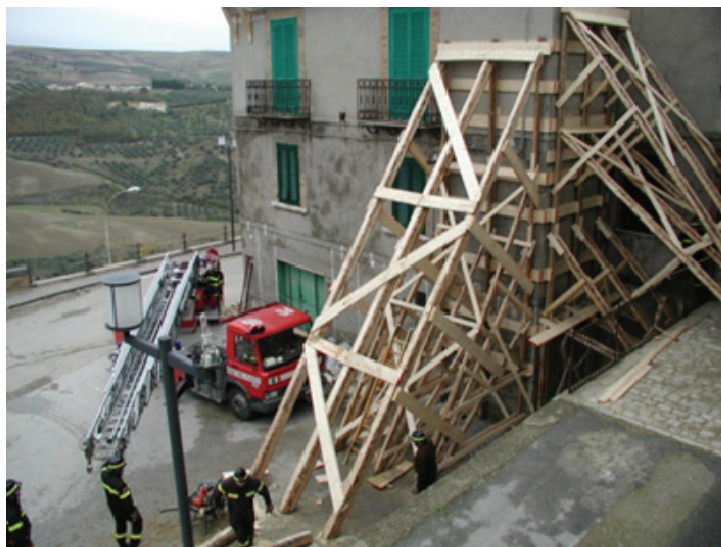
### Terremoto Molise 2002

#### Puntellatura di ritegno.

La puntellatura presenta ripartitori orizzontali che garantiscono un migliore trasferimento del carico dalla parete all'opera provvisoria. La riduzione della luce libera di inflessione dei puntoni è realizzata in entrambe le direzioni.

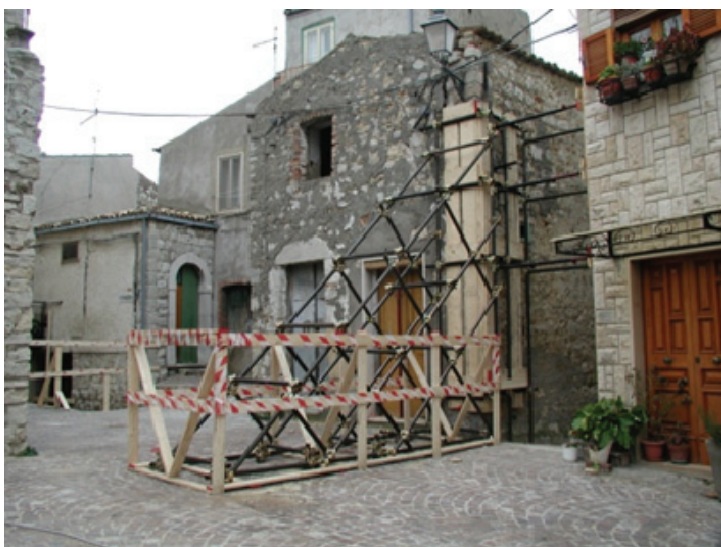
### Terremoto Molise 2002

#### Puntello di ritegno in tubi e giunti.

La puntellatura di ritegno, realizzata in tubi e giunti, ha l'indubbio vantaggio della modularità e della facilità di assemblaggio. Richiede tuttavia una attenta progettazione della configurazione strutturale e un buon ancoraggio a terra.

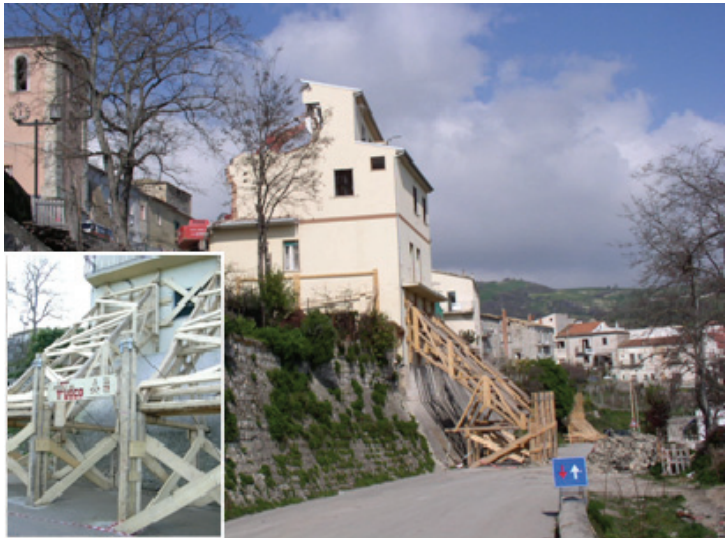
| | <p><b>Terremoto Molise 2002</b></p> <p><b>Puntellatura di ritegno “zoppo”.</b></p> <p>Per ridurre l’ingombro sulla strada la puntellatura è stata organizzata in modo “zoppo”. La spinta della parete è scaricata a terra mediante tirantatura in acciaio (si veda il particolare). I pali di blocco sono soggetti alle sollecitazioni causate dall’eccentricità tra scarico dei puntoni e tiranti in acciaio.</p> <p><i>Fonte: Centro Documentazione Comandi VVF Campobasso e Isernia</i></p> |

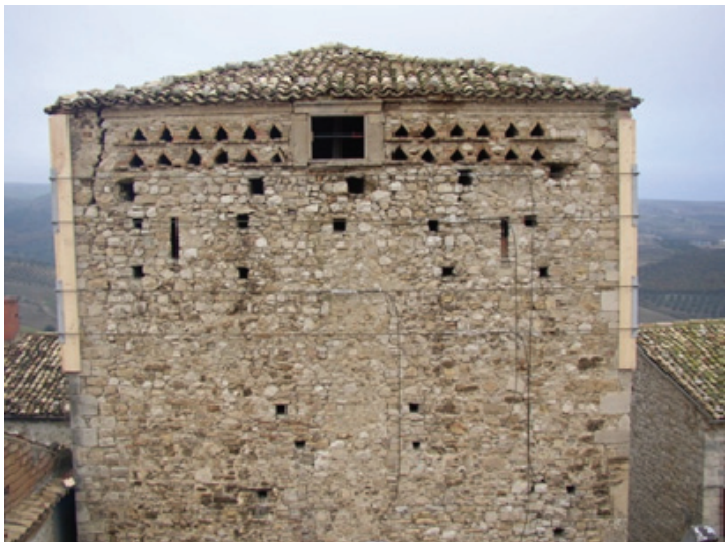
| | <p><b>Terremoto Molise 2002</b></p> <p><b>Cinturazione esterna.</b></p> <p>Cinturazione esterna multipla con cavi in acciaio e morsetti. Gli spigoli sono protetti da tavole in legno su cui sono applicati degli angolari in acciaio di ripartizione del carico.</p> <p><i>Fonte: Centro Documentazione Comandi VVF Campobasso e Isernia</i></p> |

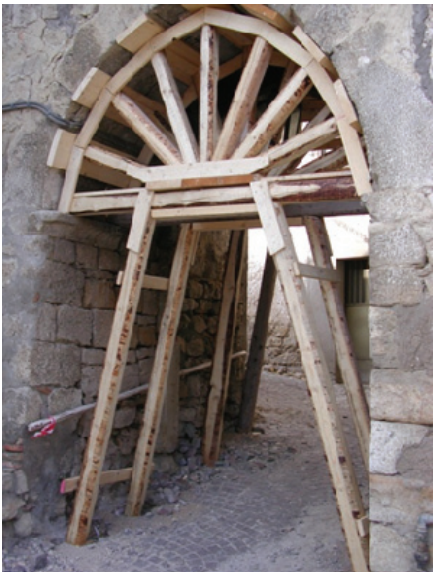
| | <p><b>Terremoto Molise 2002</b></p> <p><b>Centinatura volta.</b></p> <p>La centina è organizzata per raccogliere il carico in modo distribuito su tutto l’arco. Lo scarico a terra avviene tramite due coppie di puntoni divergenti in modo da lasciare libero il passaggio.</p> <p><i>Fonte: Centro Documentazione Comandi VVF Campobasso e Isernia</i></p> |

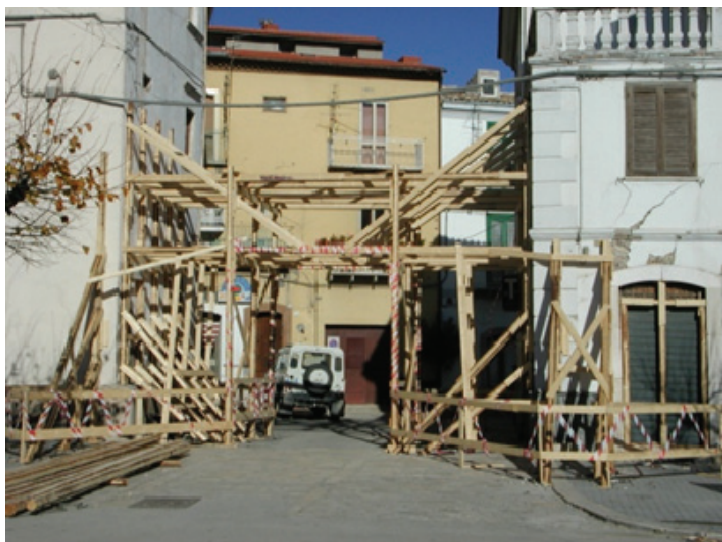
### Terremoto Molise 2002

Puntellatura di contrasto a portale.

La puntellatura di contrasto è organizzata in modo da formare un portale. I puntoni della parte superiore scaricano in falso in mezzzeria dell'elemento orizzontale di collegamento a quota più bassa. Sono assenti elementi di controventamento laterale.

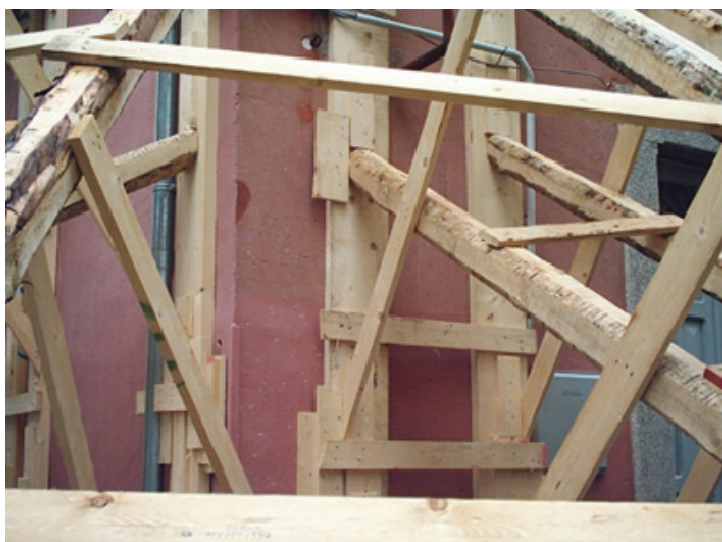
### Terremoto Molise 2002

Puntellamento di contrasto.  
Particolare.

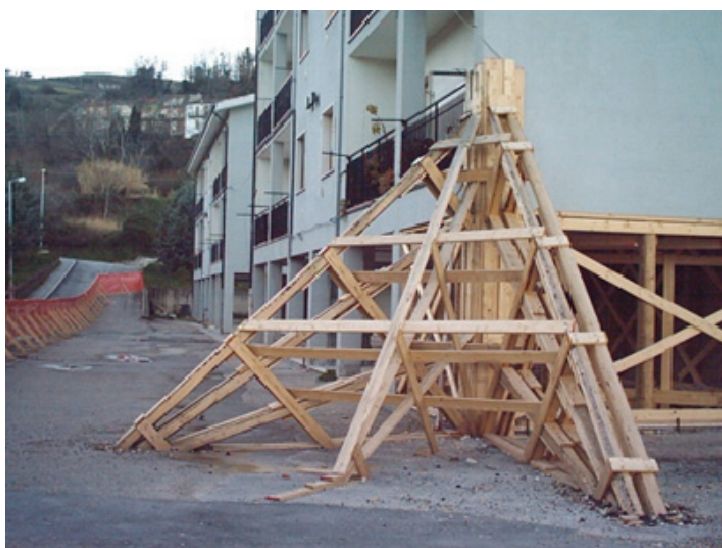
### Terremoto Molise 2002

Il blocco di puntoni sui ritti avviene mediante tavoletta chiodata. La resistenza dell'intero presidio è affidata all'efficacia del giunto ossia alla tenuta dei chiodi di fissaggio delle tavolette.

Puntellatura di ritegno d'angolo.

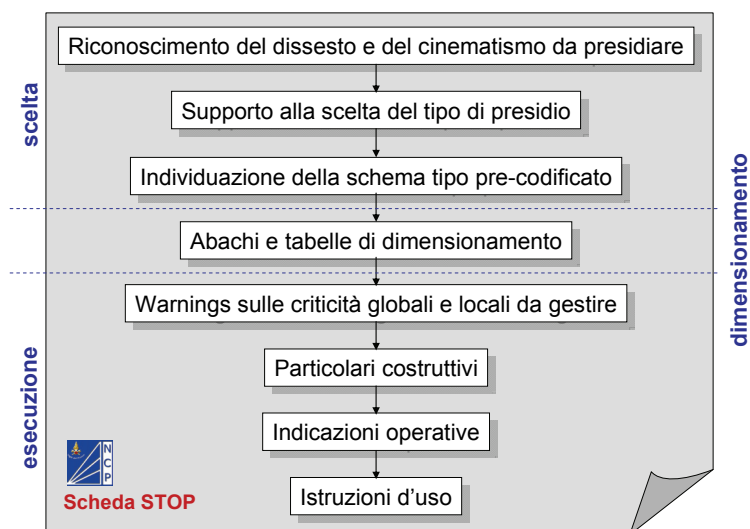
Figura 3.1 Struttura logica delle schede STOP.

1. scelta della tipologia di opera, sulla base di un preliminare riconoscimento del cinematismo da presidiare;
2. dimensionamento dell'opera, con l'ausilio di opportuni abachi e tabelle;
3. esecuzione, supportata da avvertimenti sulle criticità globali e locali da gestire, da indicazioni sui particolari costruttivi da adottare per eliminare o controllare le criticità e da avvertenze di carattere generale o specifico da seguire per una corretta realizzazione.

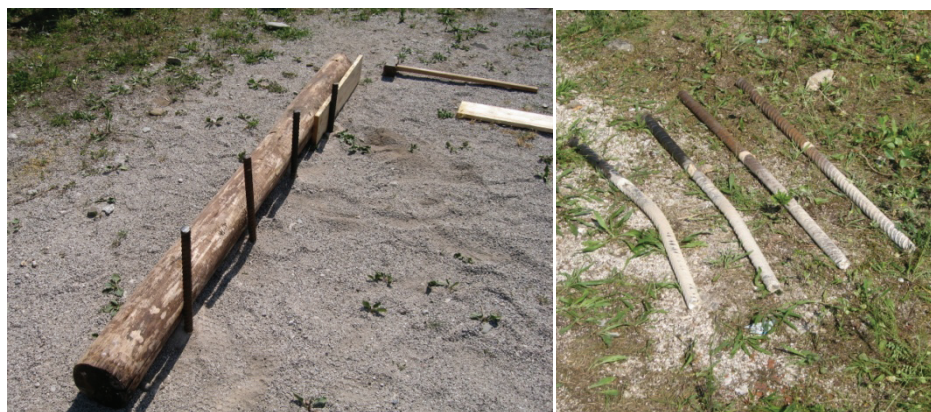
Figura 3.5 Foto di una prova su picchetti.

Tabella 3.23 Resistenza minima da prove in situ ( $Q_k$ ) e resistenze di calcolo ( $Q_d$ ) per i sistemi di ancoraggio a terra mediante picchetti. Valori ottenuti su terreno di discrete caratteristiche e per una profondità di infissione di 50 cm.

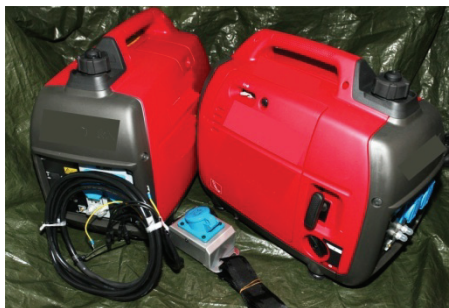
Figura 5.3 Motogeneratori silenziosi.

- peso contenuto. Si è deciso di non eccedere i 50 kg, in modo da poterlo rendere trasportabile da due persone;
- alimentazione a benzina al fine di ridurre il peso del motore e la relativa emissione sonora;
- silenziosità, in modo da assicurare maggiore comfort e sicurezza al personale impegnato nelle operazioni di soccorso.

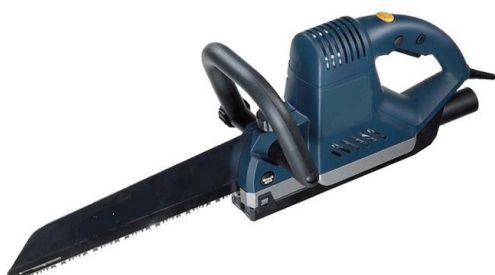
Figura 5.4 Sega multiuso elettrica.

Tale attrezzo risulta particolarmente indicato per la realizzazione degli incastri nei puntelli in legno. A differenza delle tradizionali motoseghe, infatti, consente una maggiore precisione e il costante controllo dell’avanzamento del taglio, con la possibilità di preselezionare il numero di giri.

Fra gli altri vantaggi, il sistema SDS (*Steck-Dreh-Sitz*, inserire-ruotare-fissare) permette una più rapida sostituzione della lama senza utensili, ha un’impugnatura supplementare orientabile e spostabile lateralmente per segare vicino al bordo, caratteristica che la rende adatta anche ai mancini.

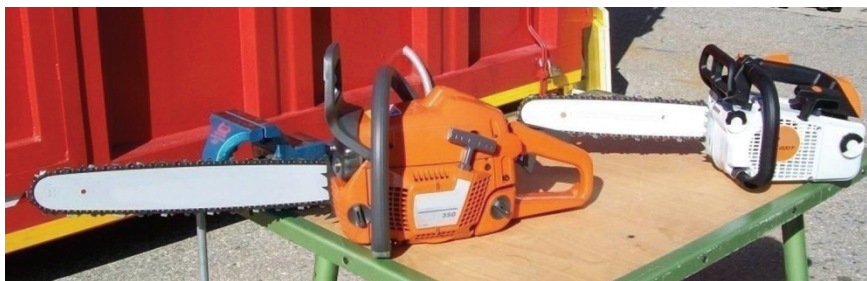
Figura 5.5 Motoseghe.

Adatta per l’esecuzione di tagli estesi all’intera sezione degli elementi in legno.

Le motoseghe si prestano anche per la realizzazione degli incastri nei puntelli, ma richiedono maggiore precisione e manualità da parte dell’operatore.

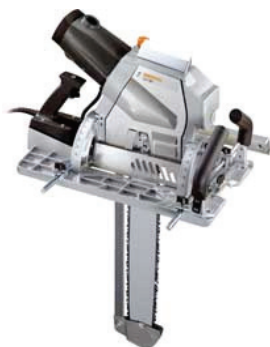
Figura 5.6 Sega a catena per carpenteria.

Per la realizzazione di intagli in elementi lignei di spessore superiore ai 13 cm, si è scelta una sega a catena che consente elevate prestazioni, grazie al motore da 280 W. La sega dispone di un supporto inclinabile e regolabile in modo continuo su entrambi i lati fino a 60° e di lubrificazione automatica della catena. Il peso è di circa 16 kg.

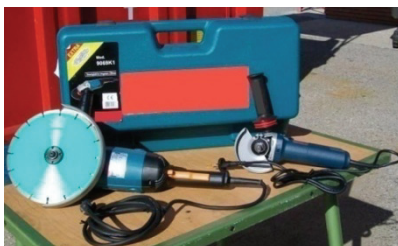
Figura 5.7 Smerigliatrice angolare.

Utilizzate per tagli di materiali metallici quali, ad esempio, i picchetti e/o per la rifinitura delle superfici tagliate. Assorbimento elettrico massimo 2400 W.

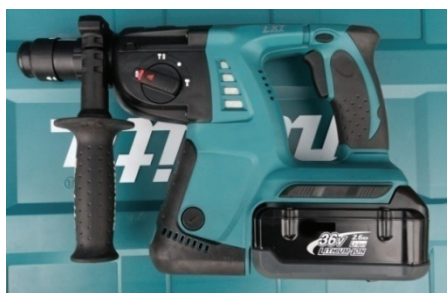
Figura 5.8 Trapano tassellatore.

Utilizzato in tutti i casi in cui è necessario forare le murature o preforare elementi lignei. L'alimentazione a batteria (preferibilmente al Litio), seppur maggiormente onerosa in fase di acquisto, consente di superare le criticità legate alla mancanza di punti di presa, situazione ricorrente soprattutto nell'esecuzione dei lavori in quota.

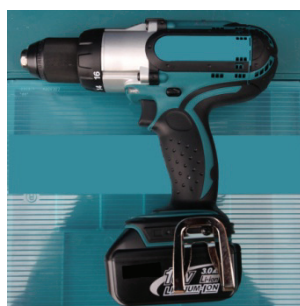
Figura 5.9 Trapano avvitatore.

Necessario per la realizzazione di collegamenti mediante viti. La maneggevolezza ed il peso contenuto, oltre alla mancanza di cavi di alimentazione, rendono più agevole il lavoro degli operatori. Nella scelta fra i diversi modelli in commercio si è fatto riferimento ai valori di coppia di serraggio, preferendo attrezzi con valori dell'ordine di 60 Nm in materiale rigido e 30 Nm in materiale elastico.

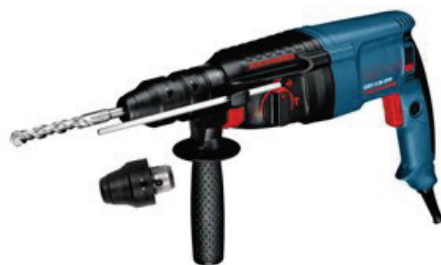
Figura 5.10 Trapano a percussione elettrico.

Per consentire lavorazioni al banco ed avere un secondo utensile disponibile, tanto per forare quanto per avvitare, la dotazione è stata implementata con un trapano perforatore elettrico.

L'assorbimento è di 800 W con un'energia del colpo di 3 J ed una massa di poco superiore a 2 kg. Dispone inoltre di mandrino auto serrante e sistema SDS-plus.

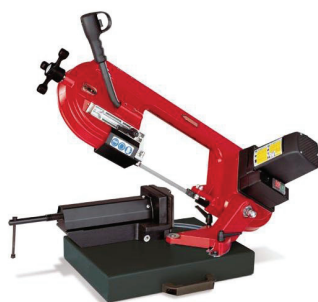
Figura 5.15 Segatrice a nastro.

Le segatrici a nastro consentono tagli maggiormente accurati delle troncatrici, evitando peraltro la proiezione di frammenti incandescenti.

La potenza richiesta è nell’ordine di 1200 W, con possibilità di taglio a 45° e 90°. La scelta si è orientata verso un modello con altezza di taglio fino a 100 mm e possibilità di regolazione della velocità.

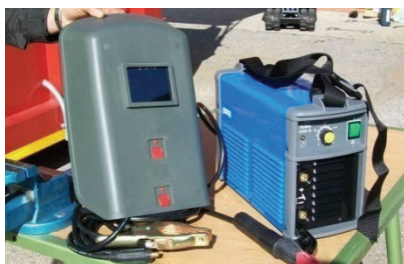
Figura 5.16 Saldatrice ad inverter.

Le saldatrici con la tecnologia ad inverter sono indispensabili in tutte le attività dove siano richiesti ingombro ridotto, basso consumo, versatilità di impiego e semplicità di utilizzo.

La saldatrice può essere utilizzata con motogeneratori, avendo cura di portare a regime il gruppo e, successivamente, collegare l’impianto.

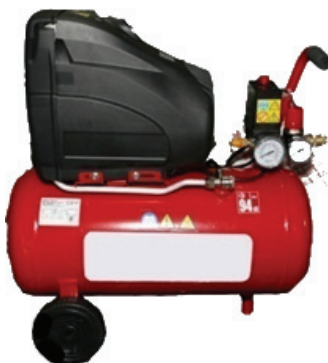
Figura 5.18 Compressore.

Un compressore con serbatoio da 20/25 litri si ritiene possa essere utile per la pulizia delle attrezzature. L'assorbimento è di circa 1 kW.

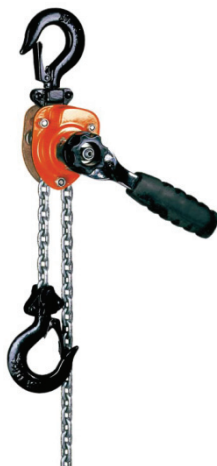
Figura 5.19 Paranco manuale.

Il paranco consente non solo il sollevamento di materiali e attrezzature ma anche la trazione dei cavi d'acciaio, agevolandone la fase di ancoraggio.

Il modello scelto ha una portata di 500 kg con un peso inferiore a 3 kg. Quest'ultima caratteristica rende questo attrezzo estremamente utile durante la realizzazione di lavori in quota che, con il tradizionale “tirfor”, risulterebbero piuttosto disagiati.

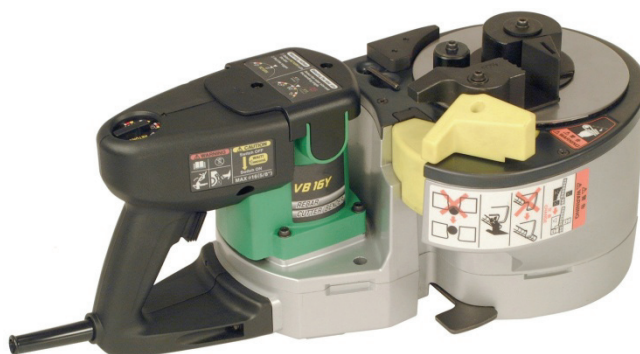
Figura 5.20 Taglia-piega tondini.

La macchina lavora anche da taglia-tondini, fino a un massimo di 16 mm di diametro ed è concepita con foro per eventuale fissaggio a banco.

L'assorbimento è di 510 W.

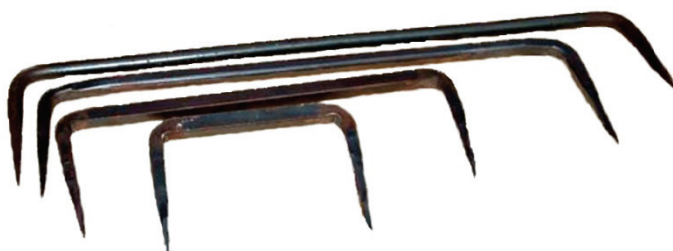
Figura 5.24 Graffe metalliche.

Le cambre o graffe vengono utilizzate per la connessione degli elementi lignei. Sono realizzate in acciaio forgiato e si trovano in commercio secondo dimensioni non standardizzate che vanno dai 200 ai 500 mm di lunghezza con profondità di infissione variabile. Possono essere realizzate in sito utilizzando tondini di acciaio da carpenteria, avendo cura di rispettare i raggi minimi di curvatura prescritti dalla normativa.

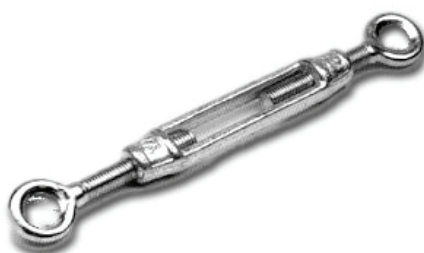
Figura 5.25 Tendicavo ad occhio circolare.

I tenditori sono impiegati per tensionare i cavi, ma perdono di efficacia sotto azioni dinamiche o carichi pulsanti pur conservando la portata di targa. I tiri devono essere sempre allineati con il tenditore senza applicare carichi laterali che potrebbero danneggiarlo. Nella massima estensione del tenditore è necessario assicurare che il 25% della lunghezza totale del filetto sia avvitato nella canala.

I tenditori hanno sezioni e dimensioni appropriate per tensionare cavi di sezioni diverse garantendo la trasmissione del tiro applicato.

Forma, dimensioni e portate dei tendicavo con estremità di vario tipo sono unificate dalle norme UNI 2018, UNI 2019, UNI 2020, UNI 2021.

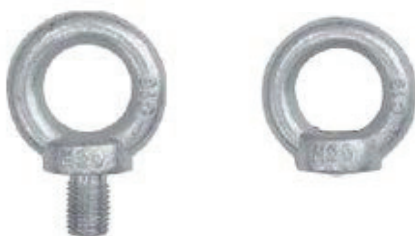
Figura 5.30 Golfare maschio e golfare femmina.

I **golfari** sono degli anelli chiusi di acciaio zincato ai quali vengono saldati ad un lato o un gambo filettato (golfare maschio) o un secondo anello filettato internamente (golfare femmina). I golfari sono utilizzati per l'ancoraggio dei cavi passanti nell'anello ad altri elementi strutturali. Essi possono essere fissi, orientabili o articolati. Un golfare è detto orientabile se l'anello è in grado di ruotare su di un asse e articolato se l'anello può muoversi su almeno due assi.

I golfari hanno sezioni e dimensioni appropriate per collegare cavi di diverso diametro garantendo la trasmissione del tiro applicato. Occorre tenere presente che la massima portata è garantita con un tiro perfettamente perpendicolare al perno filettato o al piano contenente l'anello filettato e che la portata diminuisce sensibilmente con l'inclinazione del tiro, come riportato in Figura 5.31.

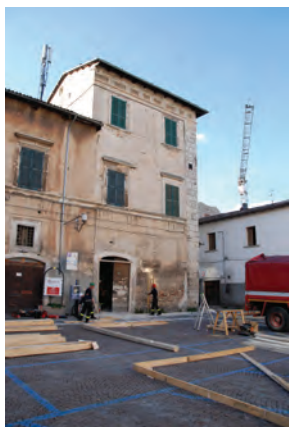
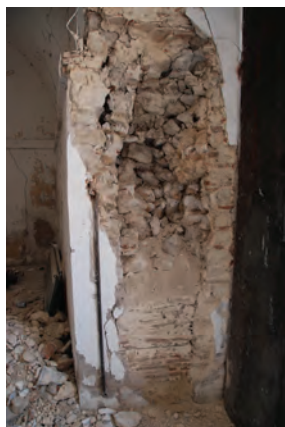
**h. 7.21**

Vista dell'edificio da puntellare e della prospiciente piazza Chiarino che funge da area operativa. A terra si notano le dime.

Particolare del grave dissesto alla base della parete da presidiare.

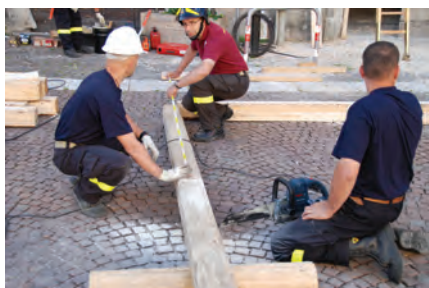
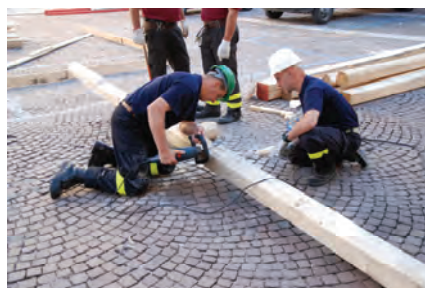
**h. 7.25**

Si tracciano e si eseguono gli intagli degli incastri sulla base e sul ritto secondo le specifiche contenute nella scheda STOP PR/B.

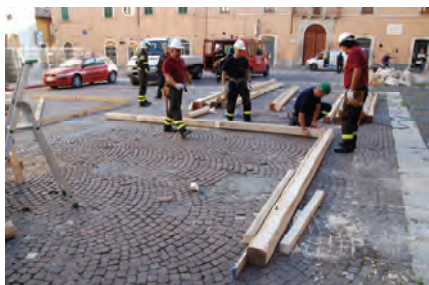
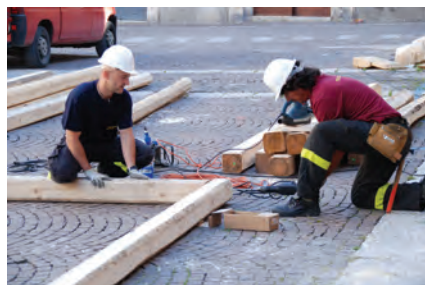
**h. 7.29**

Giunzione di testa fra base e ritto con vitoni  $\varnothing 12 \times 180$ .

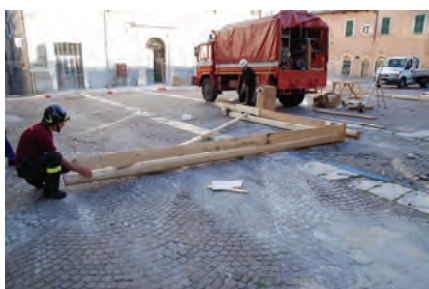
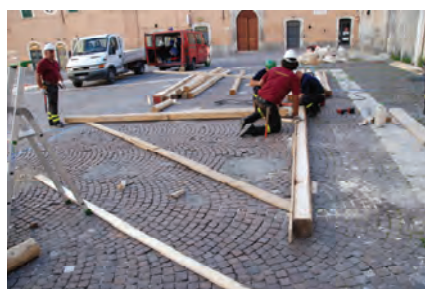
**h. 7.32**

Messa a squadra fra base e ritto con l'utilizzo della dima in tavole di legno realizzata nella precedente fase preparatoria.

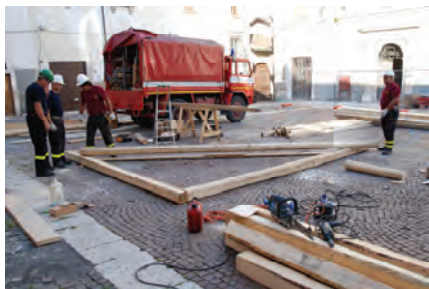
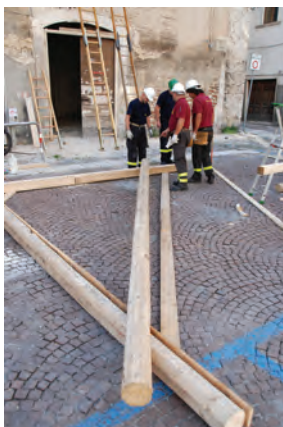
**h. 7.34**

Disposizione del puntone superiore al di sopra della squadra base-ritto per procedere al tracciamento degli incastri.

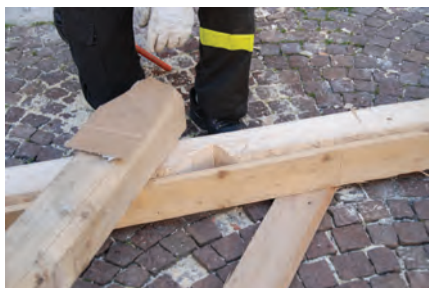
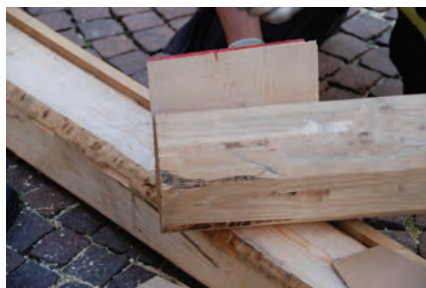
**h. 7.36**

Si traccia l'incastro sul primo estremo del puntone superiore.

L'operazione è difficoltosa perché il legname ha gli spigoli smussati.

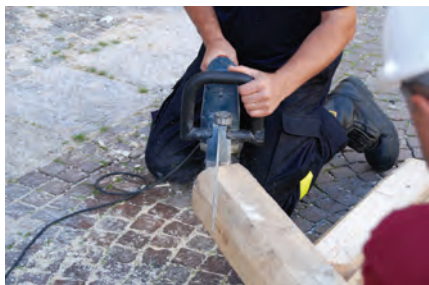
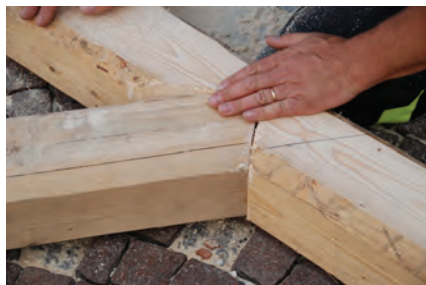
**h. 7.41**

Taglio dell'estremo e incastro realizzato.

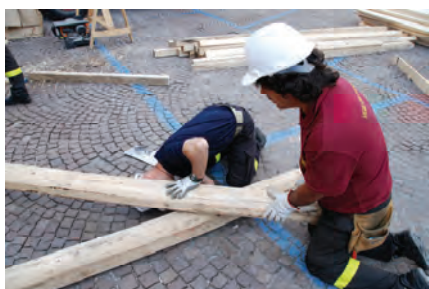
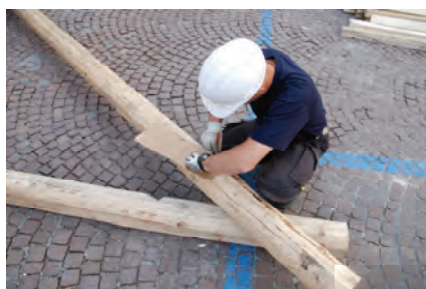
**h. 7.44**

Secondo incastro del primo puntone. Tracciamento e taglio devono essere precisi: se il puntone non è della giusta lunghezza si perde la corretta angolarità fra base e ritto.

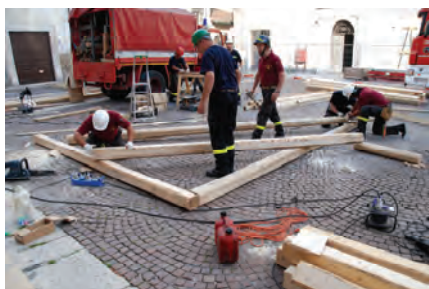
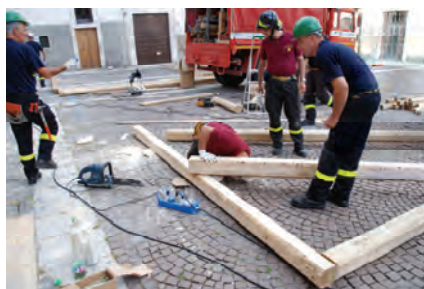
**h. 7.44**

In parallelo si procede al taglio del puntone inferiore.

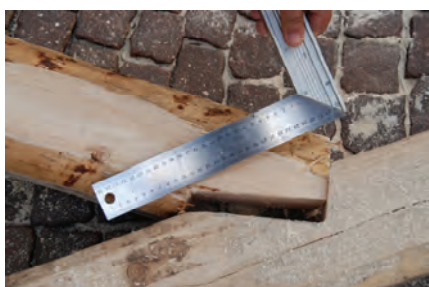
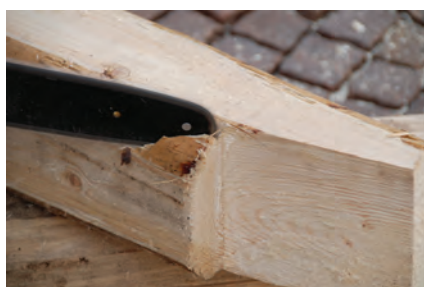
Puntello 1

Il puntone inferiore è pronto per la giunzione con la base e il ritto.

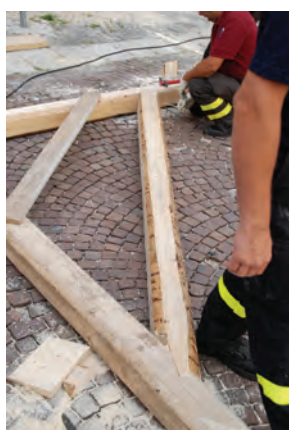
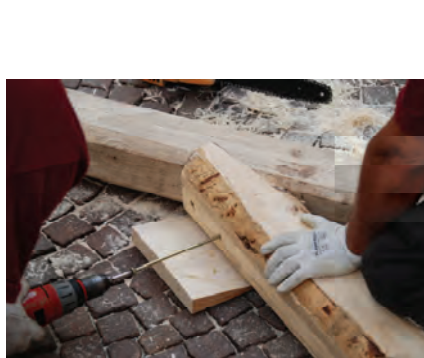
Puntello 1

Si apportano piccoli aggiustamenti.

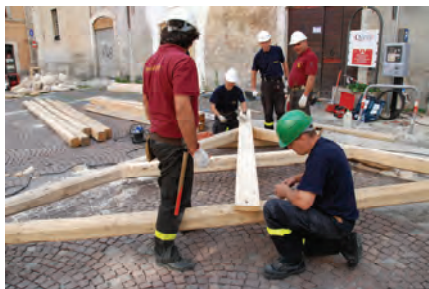
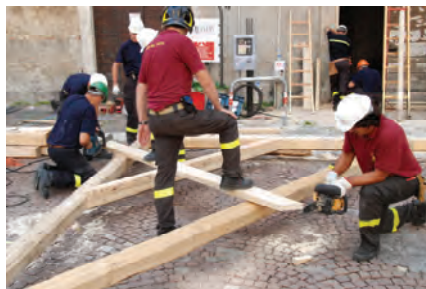
Puntello 1

Inserimento del puntone inferiore negli intagli e giunzione al ritto con viti  $\varnothing 12 \times 180$ .

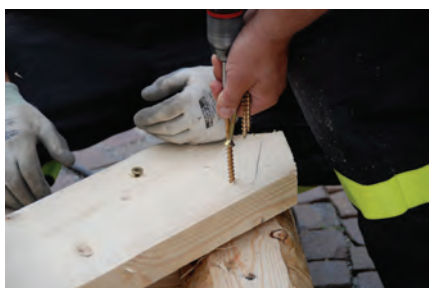
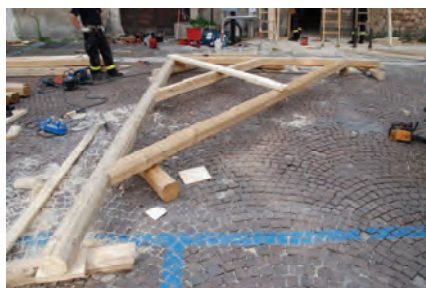
Puntello 1

Primo tavolone rompittratta da 5x20 cm. Vengono sagomate le estremità dopo aver tracciato le linee di taglio direttamente sul puntello.

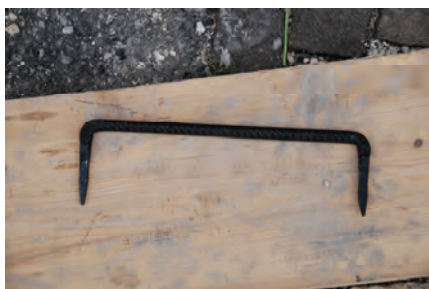
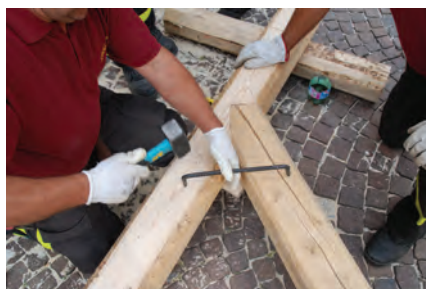
Puntello 1

Il rompittratta è fissato alle estremità con due viti  $\varnothing 12 \times 180$  mm.

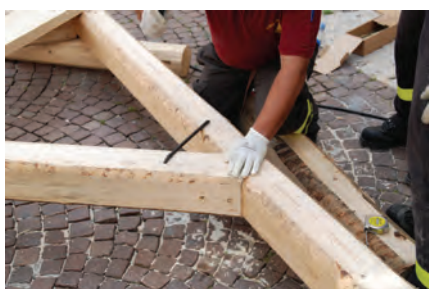
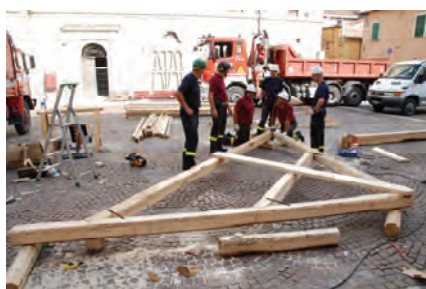
Puntello 1

Grafte metalliche su entrambi i lati della travatura lignea vengono infisse in corrispondenza degli incastri.

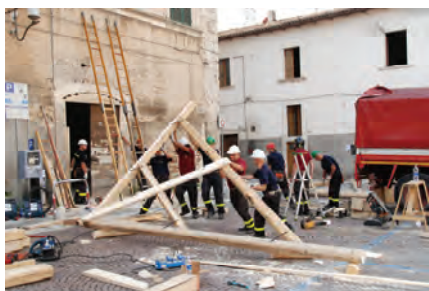
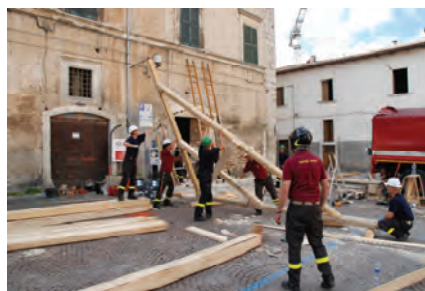
Puntello 1

I nodi del puntello irrigiditi con le graffe metalliche.

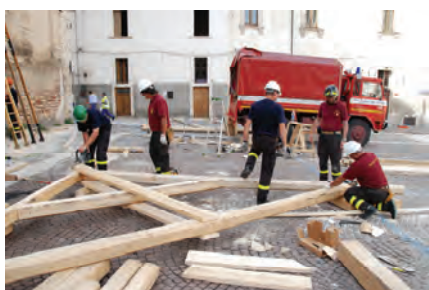
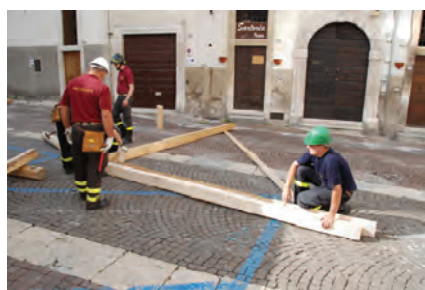
Puntello 1

Il puntello viene rivoltato per consentire la lavorazione sull'altro lato.

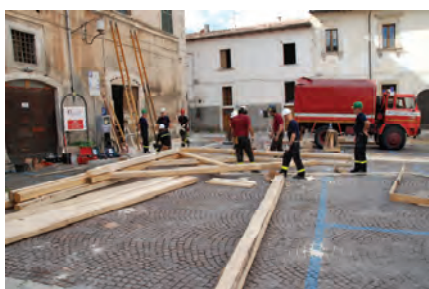
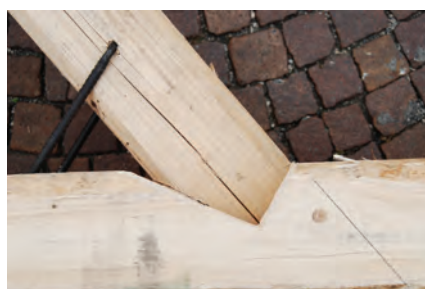
Puntello 2

Si realizzano gli intagli nella base e nel ritto del secondo puntello.

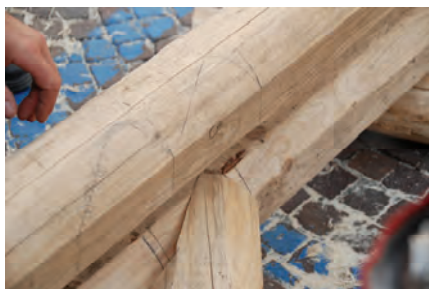
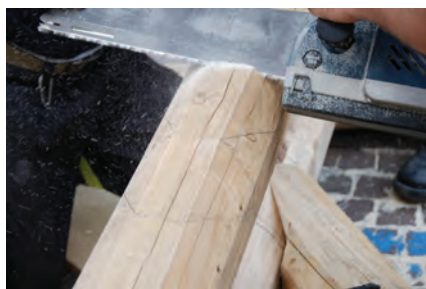
Puntello 2

Il primo puntello realizzato viene utilizzato come base e modello per la costruzione del secondo

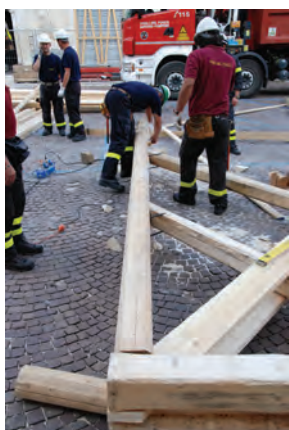
Puntello 2

L'utilizzo del primo puntello come modello per la costruzione del secondo permette di procedere più speditamente e con maggiore controllo.
