# MANUALE OPERE PROVVISORIALI L'INTERVENTO TECNICO URGENTE IN EMERGENZA SISMICA

## **Ministero dell'Interno**

### **Corpo Nazionale dei Vigili del Fuoco**

**NCP** Nucleo Coordinamento Opere Provvisionali

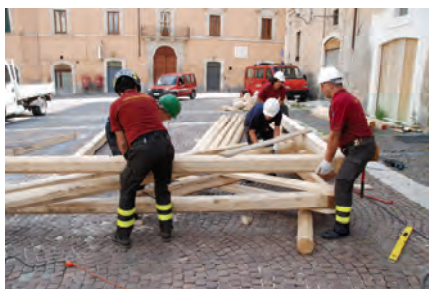
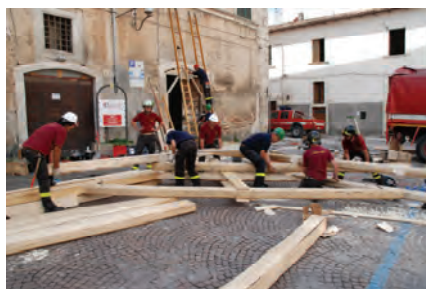
Puntello 2

La base e il ritto del secondo puntello disposti sopra il primo.

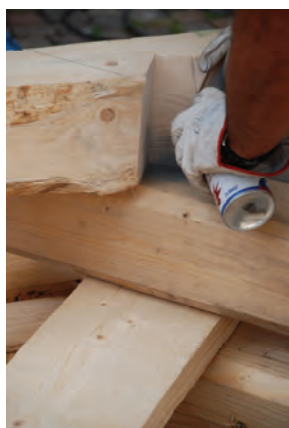
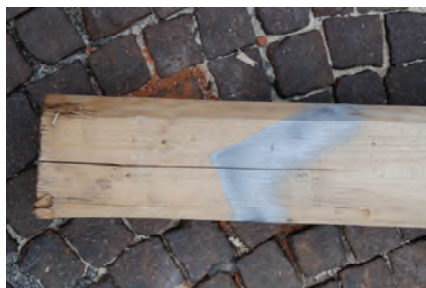
Puntello 2

La trave che fungerà da puntone inferiore viene collocata al di sotto della squadra base-ritto nella quale sono già stati eseguiti gli intagli.

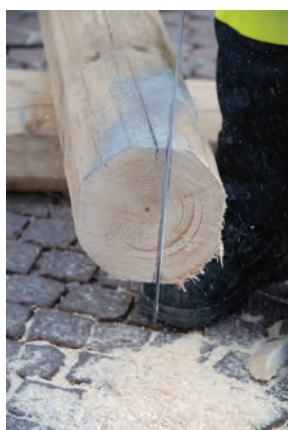
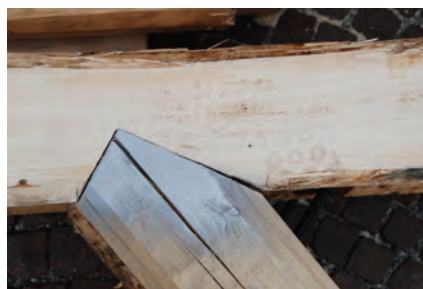
Puntello 2

Si sperimenta il tracciamento diretto con vernice spray per tentare di ovviare alle difficoltà che comporta l'uso del legname a spigoli arrotondati.

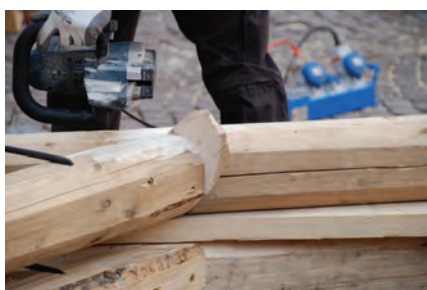
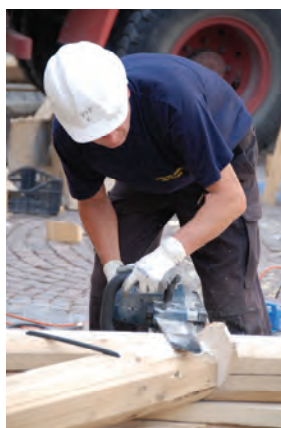
Puntello 2

Il taglio lungo l'impronta lasciata dalla vernice e l'incastro finito.

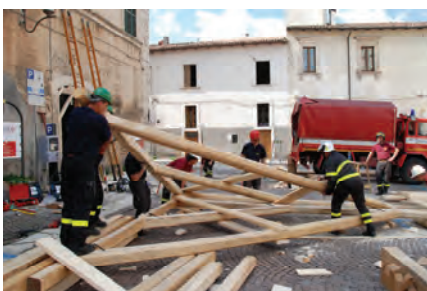
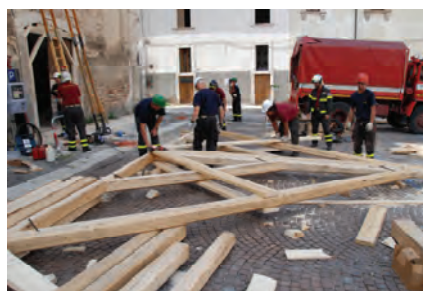
Puntello 2

Si realizza un'incuneatura parziale per migliorare le caratteristiche di un nodo.

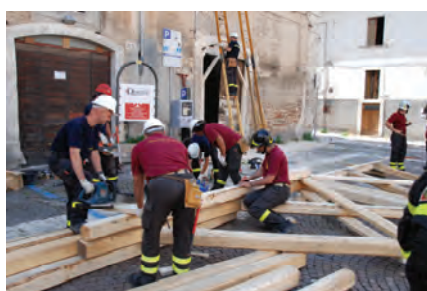
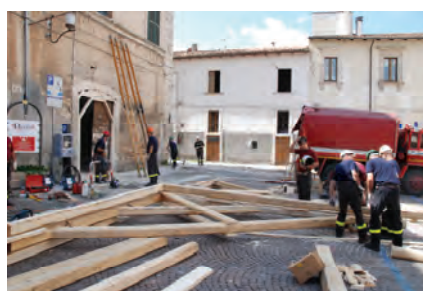
Puntello 2

Sono completate le lavorazioni su un lato. Il puntello viene rigirato per realizzare i rompitratta e irrigidire i nodi sull'altro lato.

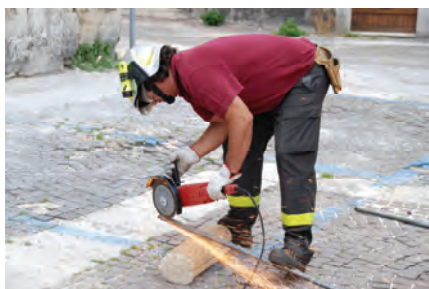
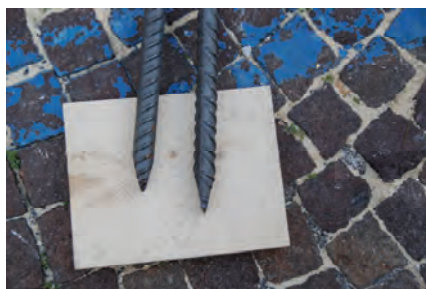
Puntello 3

Inizia la lavorazione del terzo puntello utilizzando sempre il primo come base e modello. Di lato il secondo puntello ormai completato.

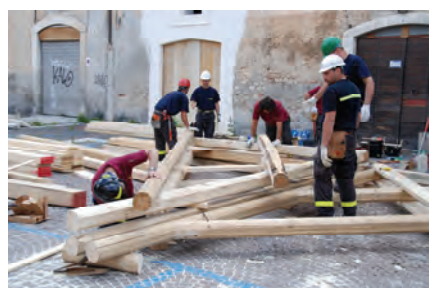
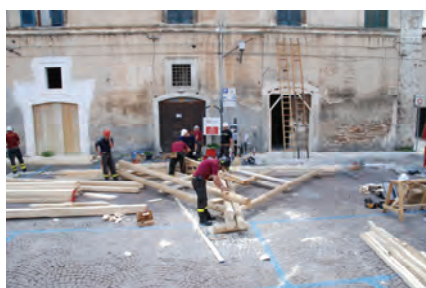
Nel frattempo si preparano i picchetti di ancoraggio  $\varnothing 26$ .

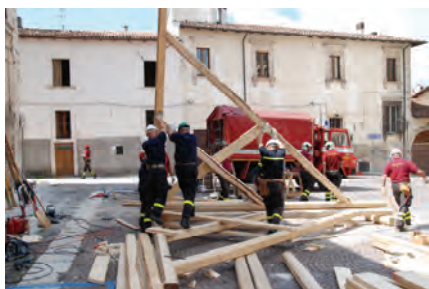
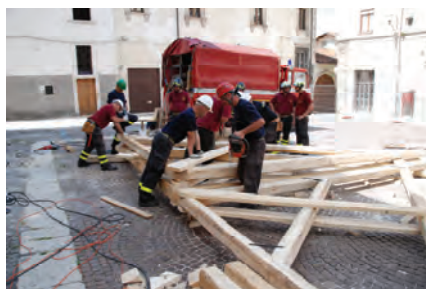
**h. 11.14**

Puntello 3

Anche il terzo puntello è completato su un lato e viene rivoltato per completare le lavorazioni sull'altro lato.

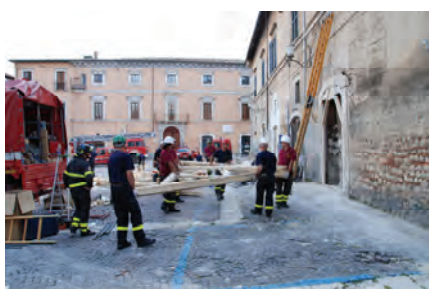
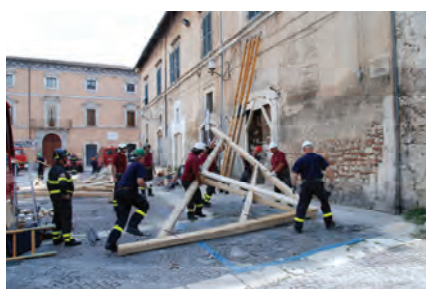
**h. 11.17**

Tutti i puntelli sono ormai terminati e si procede alla fase di assemblaggio dell'opera provvisoria.

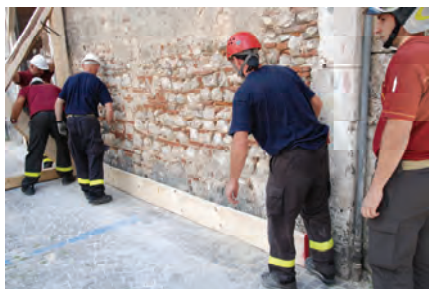
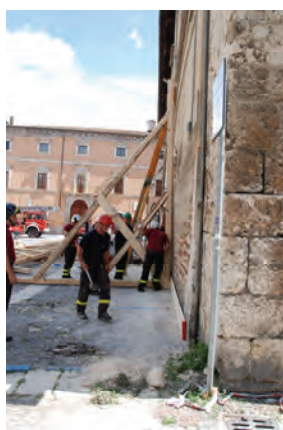
**h. 11.19**

La parete da presidiare è deformata. Si rende necessario disporre degli spessori per garantire il contatto fra puntello e muro.

Nelle foto lo spessore alla base realizzato con un tavolone.

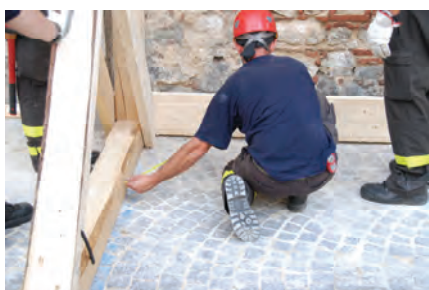
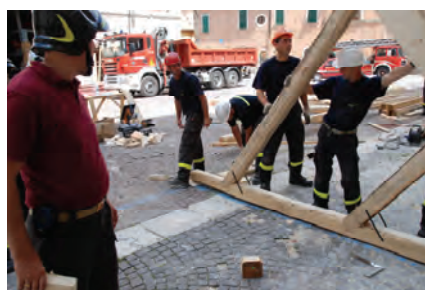
**h. 11.23**

Si controlla che il puntello sia perpendicolare al muro e si dispone un'incuneatura a terra per rendere stabile l'appoggio della base.

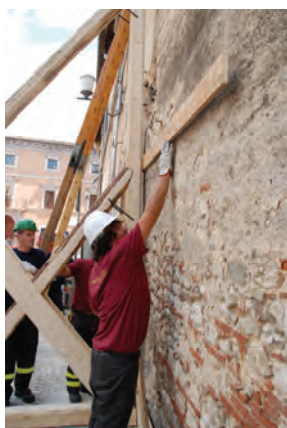
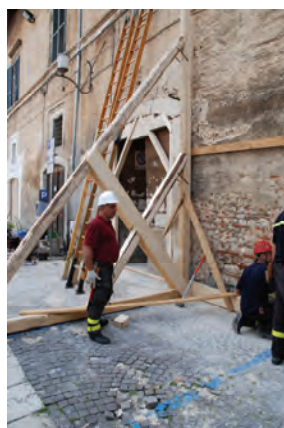
**h. 11.25**

L'irregolarità della parete viene compensata a metà dell'altezza con l'interposizione fra muro e puntello di una tavola.

Il puntello viene stabilizzato con delle tavole di controvento provvisorie.

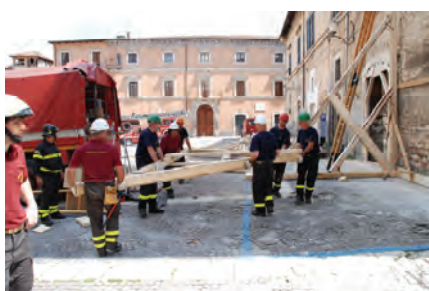
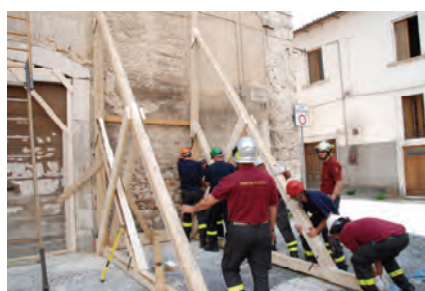
**h. 11.28**

Si mette in opera il secondo puntello.

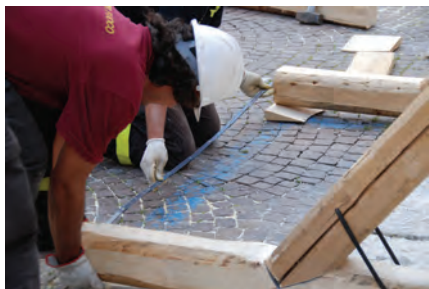
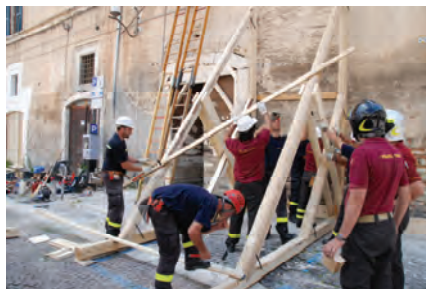
**h. 11.30**

Viene verificato il corretto posizionamento del secondo puntello che è solidarizzato al primo con due tavole provvisorie: una a collegare le basi e l'altra, in diagonale a solidarizzare i puntoni superiori.

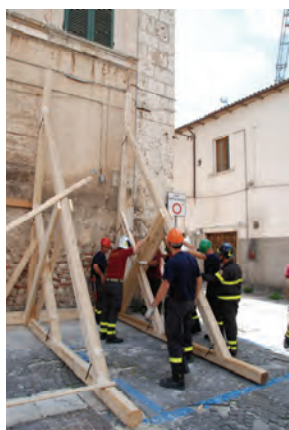
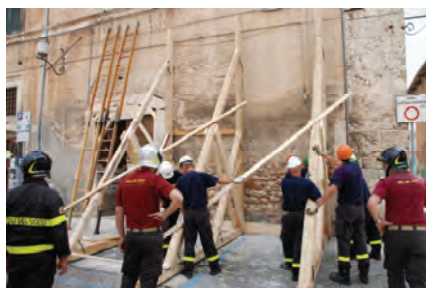
**h. 11.36**

Anche l'ultimo puntello è messo in opera e collegato ai primi due.

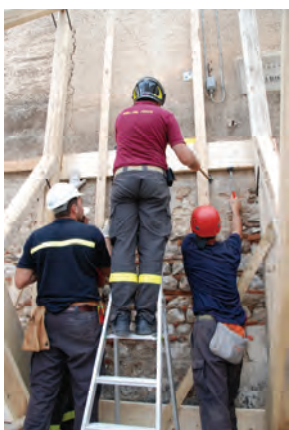
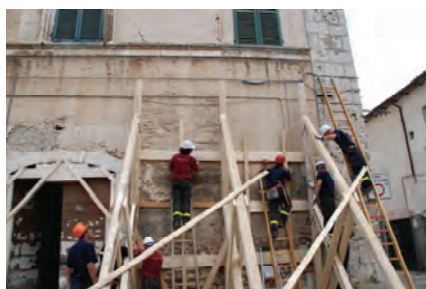
**h. 11.50**

Si dispongono altri spessori lungo l'altezza del muro per compensare la sua deformazione.

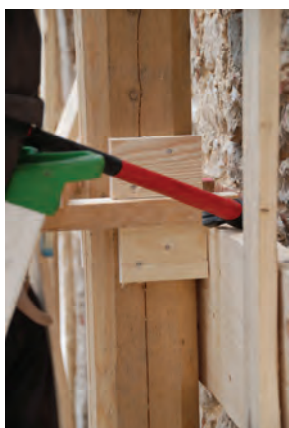
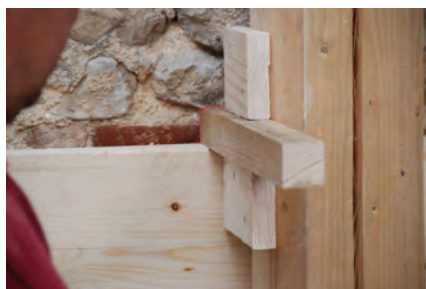
**h. 11.57**

Per addossare i tavoloni alla parete si usa un sistema "a cassetto": un moraletto viene da un lato fissato al tavolone e dall'altro può scorrere rispetto al puntello. Così si può addossare il tavolone al muro e fissare la posizione con dei cunei.

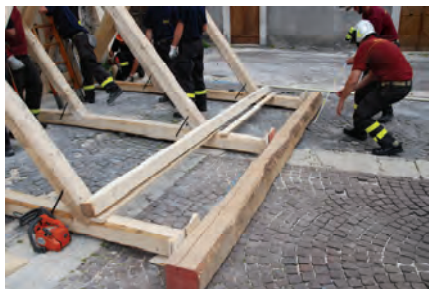
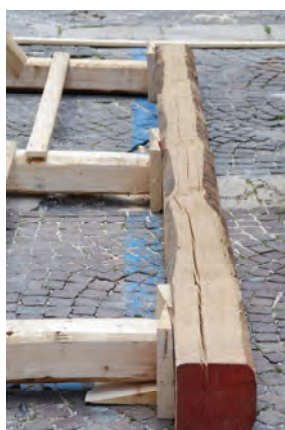
**h. 12.11**

Posizionamento della trave di ancoraggio con i relativi cunei di serraggio.

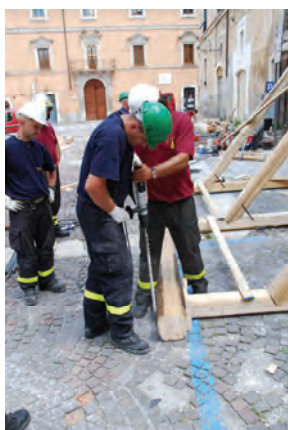
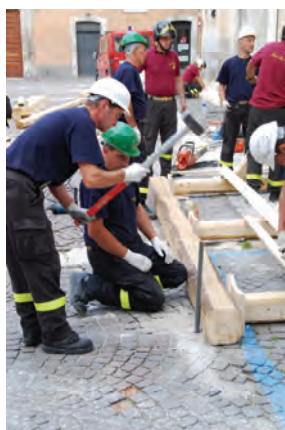
**h. 12.16**

I picchetti di ancoraggio sono infissi nel terreno dopo aver praticato i fori con la trivella.

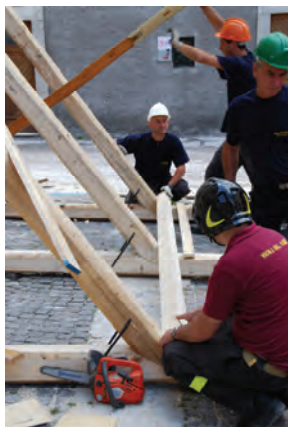
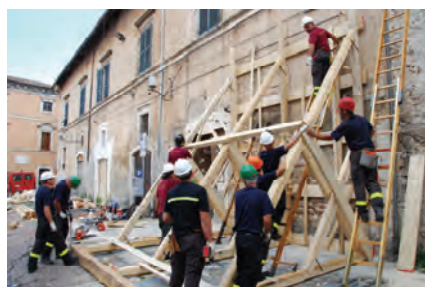
**h. 12.18**

Si inizia a montare i traversi orizzontali costituiti da moraletti 8x8.

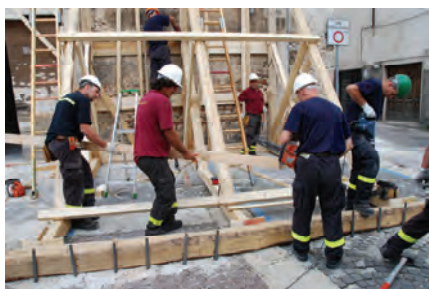
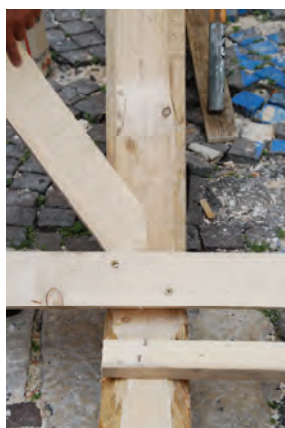
**h. 12.36**

Si sagomano le estremità dei diagonali di controvento che in questa applicazione sono costituiti da moraletti 8x8.

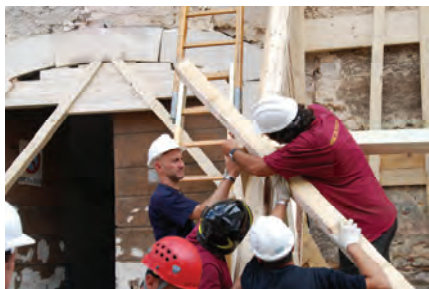
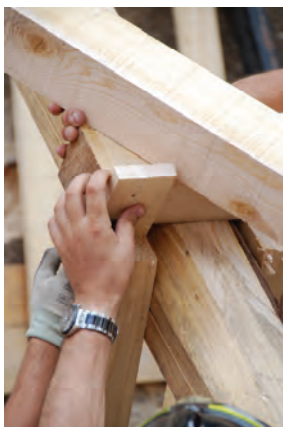
**h. 12.38**

Le operazioni per tagliare alla giusta lunghezza la seconda estremità del diagonale di controvento.

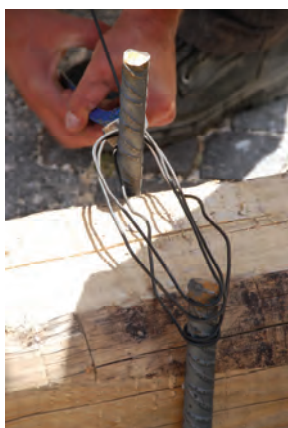
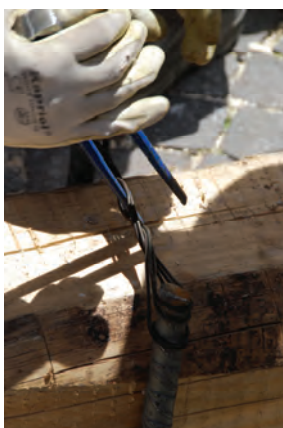
**h. 12.50**

L'accoppiamento fra i picchetti si realizza con un avvolgimento costituito da alcune spire di filo di ferro successivamente ritorte a forza con il manico delle tenaglie.

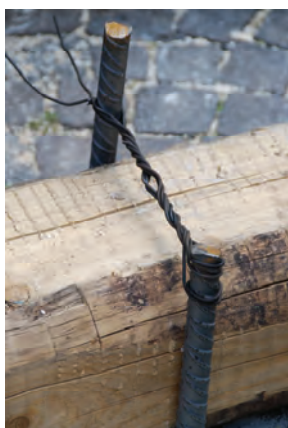
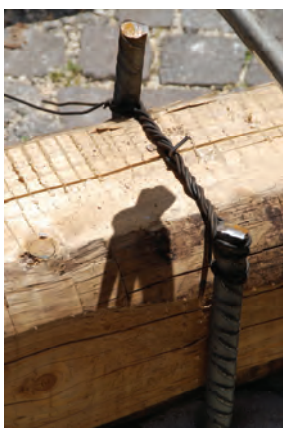
**h. 12.51**

L'accoppiamento in filo di ferro viene fermato con una chiodatura effettuata in corrispondenza dell'occhiello.

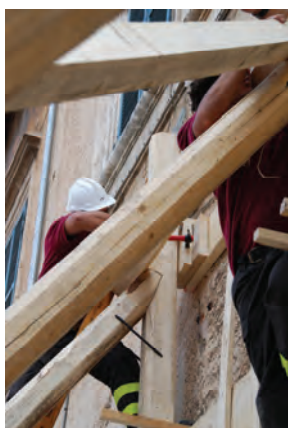
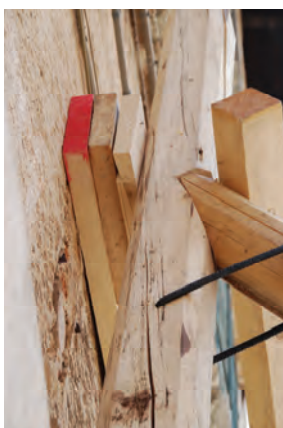
**h. 13.09**

Vengono disposti degli spessori fra parete e puntelli serrati con cunei. La posizione corretta per gli spessori è quella in corrispondenza dei nodi, per evitare spinte in falso.

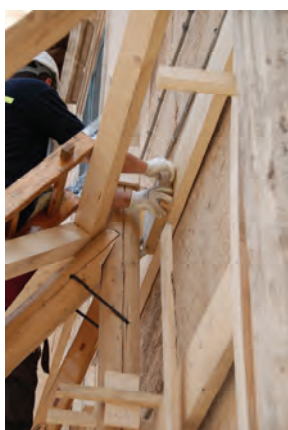
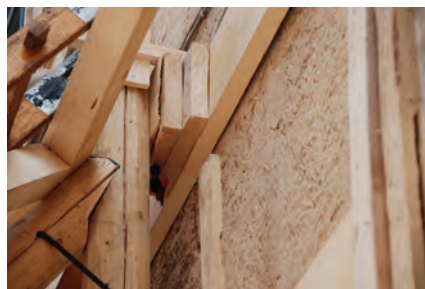
**h. 13.28**

A causa della deformazione della parete gli spessori da compensare sono considerevoli nella parte alta del puntello.

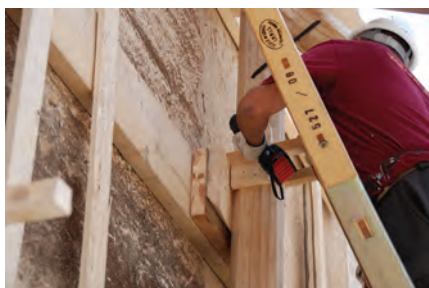
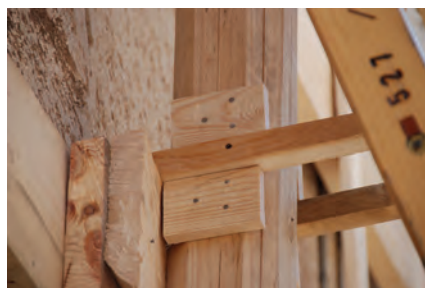
**h. 13.41**

Dopo il serraggio con i cunei i "cassetti" vengono fissati con viti al ritto in modo da bloccare la posizione.

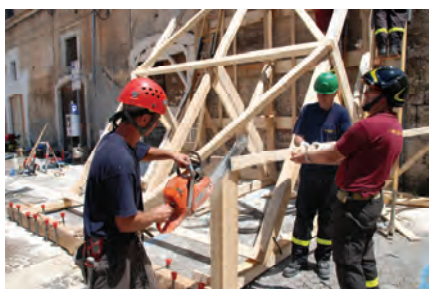
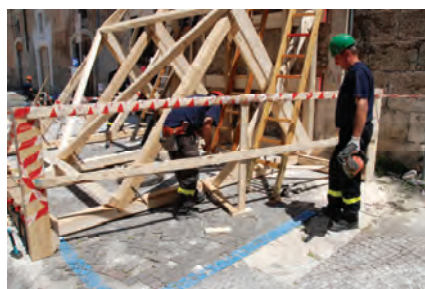
**h. 13.49**

L'opera provvisoria viene completata con una staccionata posta in corrispondenza dell'angolata dell'edificio.

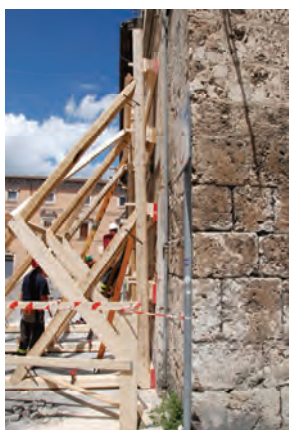
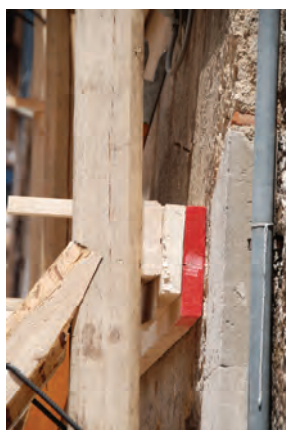
**h. 14.22**

I cunei della trave di ancoraggio vengono serrati con doppia battitura, e successivamente vengono tagliati a misura della trave.

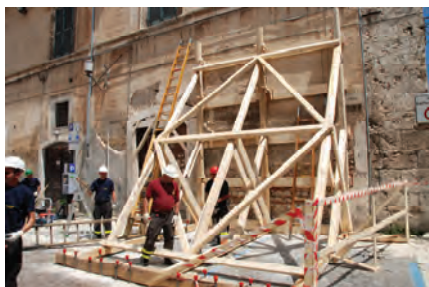
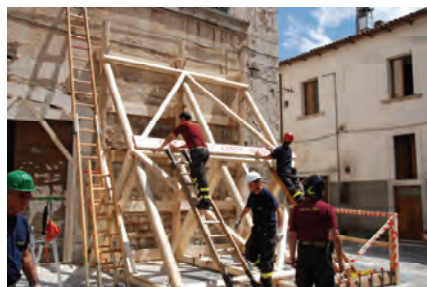
**h. 14.23**

Vista generale e particolare del profilo del puntello. Si apprezza il profilo deformato della parete.

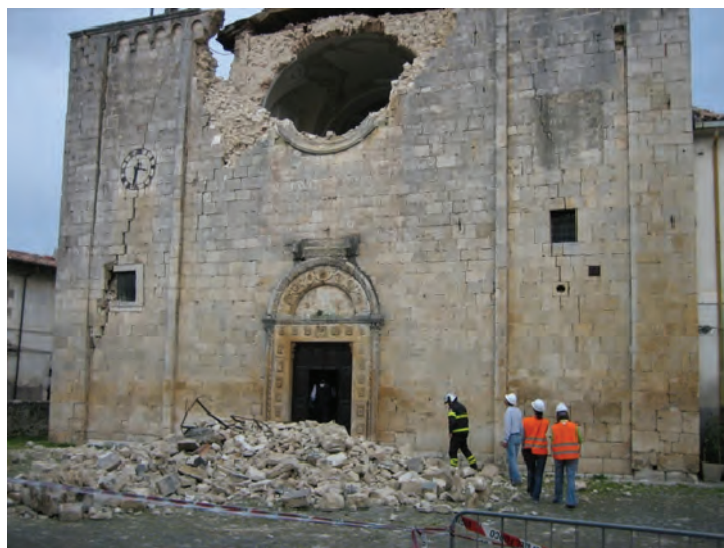
## Facciata

Una veduta d'insieme della facciata principale sulla quale si notano le evidenti lesioni da taglio e il parziale crollo sulla sommità del rosone.

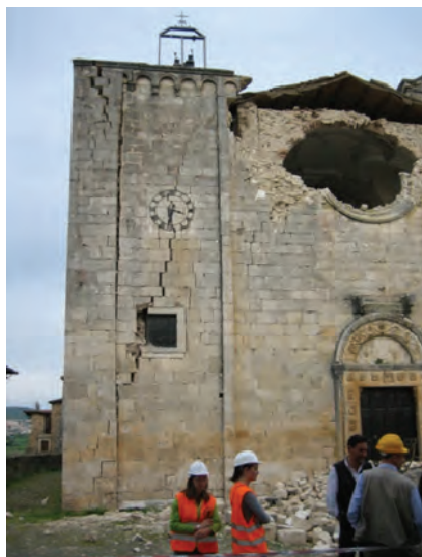
## Facciata

Nella foto è evidente la più consistente lesione da taglio sulla parte sinistra della facciata.

Si noti inoltre la lesione e la conseguente instabilità dei conci sulla sommità sul lato sinistro.

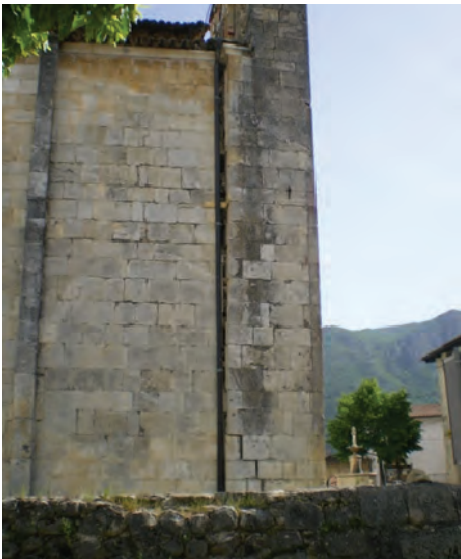
| Repertorio dei danni | |
|---|---|
| | <p><b>Facciata</b></p> <p>Evidente rotazione della facciata verso la piazza antistante la chiesa.</p> <p>Si noti anche in questo caso la lesione da taglio al piede del muro.</p> |

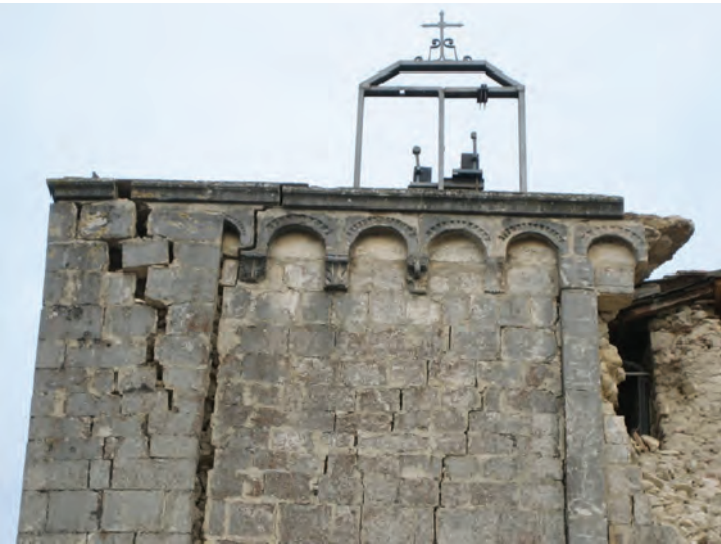
| Repertorio dei danni | |
|---|---|
| | <p><b>Facciata</b></p> <p>Condizioni precarie della sommità della facciata sul lato sinistro, con evidente presenza di conci pericolanti.</p> |

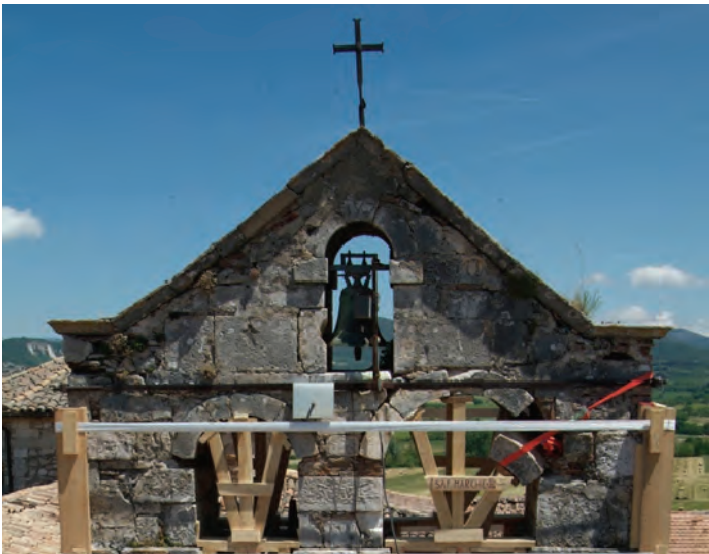
| Repertorio dei danni | |
|---|---|
| | <p><b>Vela campanaria</b></p> <p>Collasso parziale dell'arcata destra della vela campanaria con l'espulsione di alcuni conci (nella foto, la fase successiva all'intervento di messa in sicurezza da parte degli operatori SAF).</p> <p>Si noti la presenza di elementi metallici preesistenti utilizzati per la cerchiatura del manufatto.</p> |

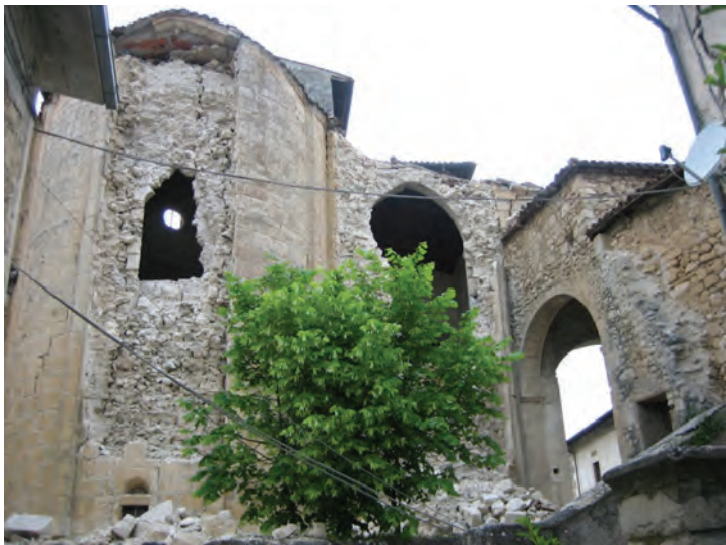
| Repertorio dei danni | |
|---|---|
| | <p><b>Zona absidale</b></p> <p>Nella parte destra della foto, il parziale crollo dell'abside laterale.</p> <p>Nella parte sinistra della foto è invece evidente lo sfogliamento del paramento murario dell'abside centrale.</p> |

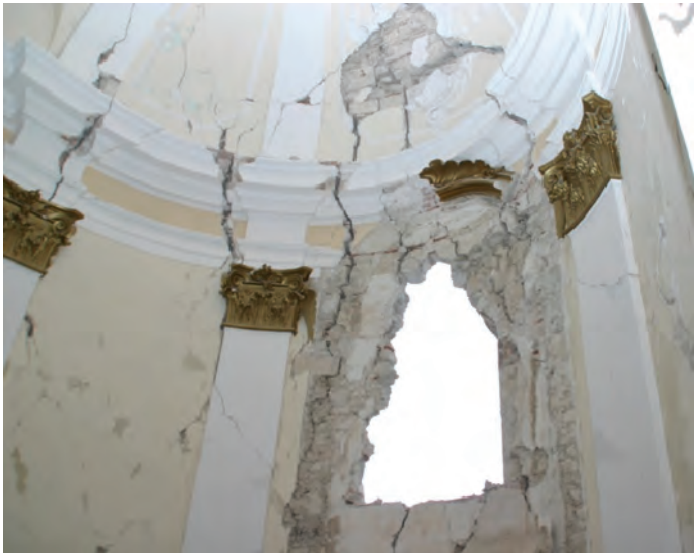
| Repertorio dei danni | |
|---|---|
| | <p><b>Abside centrale</b></p> <p>Le lesioni nell'abside viste dall'interno.</p> |

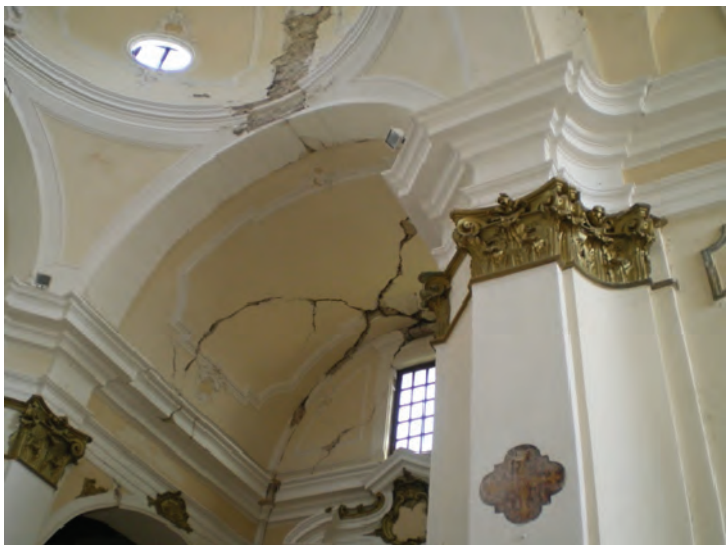
| Repertorio dei danni | |
|---|---|
| | <p><b>Transetto</b></p> <p>Quadro fessurativo della volta del transetto destro.</p> |

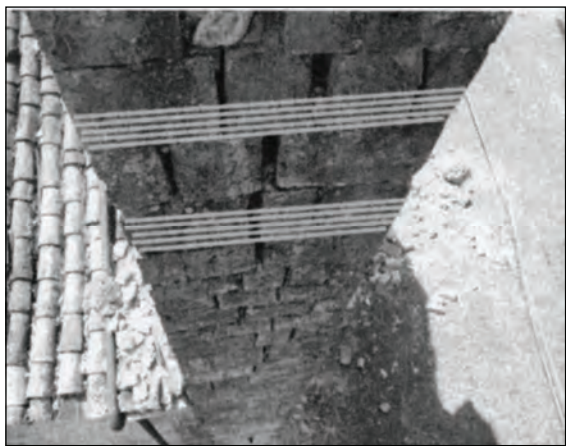
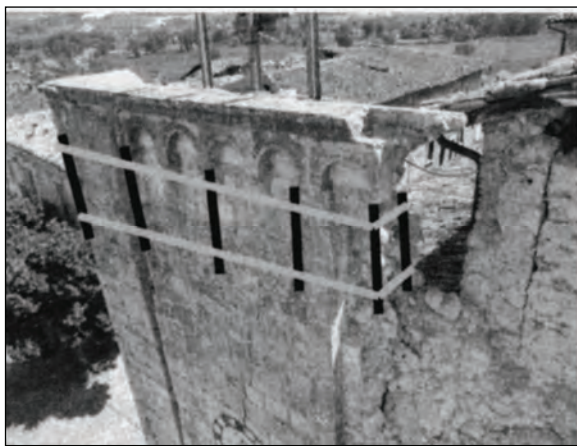
Fasciatura della parte sommitale sinistra della facciata (Archivio NCP).

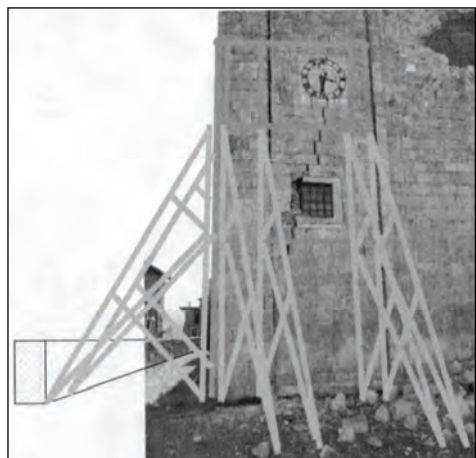
Puntellamento della porzione di angolo sinistro della facciata (Archivio NCP).

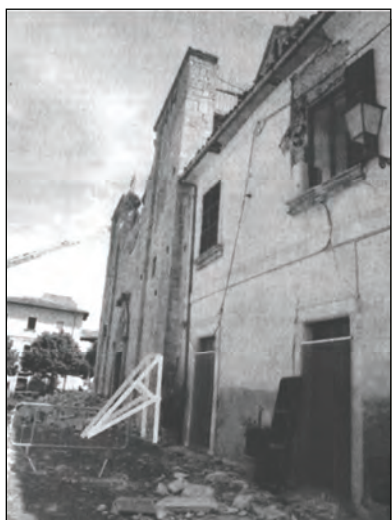
Puntellamento in corrispondenza del rigonfiamento della lesena lato destro (Archivio NCP).

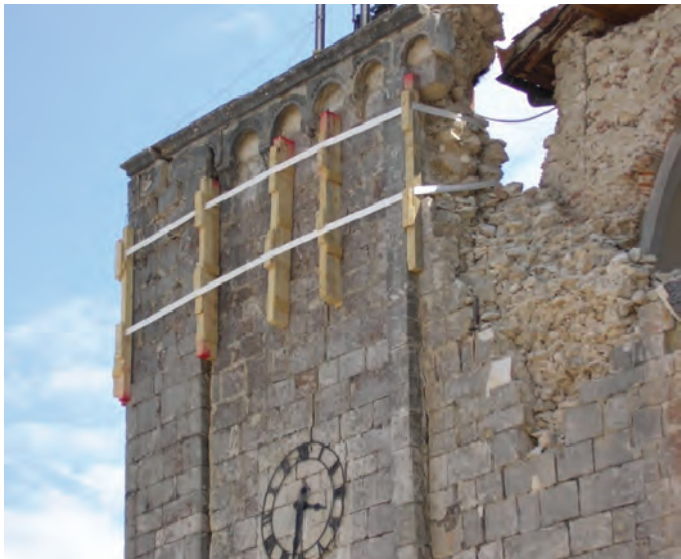
| Fasi realizzative | |
|---|---|
| | <p><b>Fase 1</b></p> <p>Cerchiatura provvisoria della parte sommitale della facciata sul lato sinistro con fasce in poliestere e posa in opera di morali 10x10 cm per la ripartizione delle azioni.</p> |

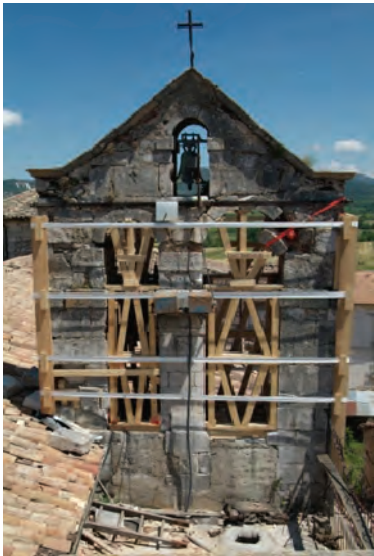
| Fasi realizzative | |
|---|---|
| | <p><b>Fase 1</b></p> <p>Puntellamento degli archi e cerchiatura con fasce in poliestere della vela campanaria.</p> |

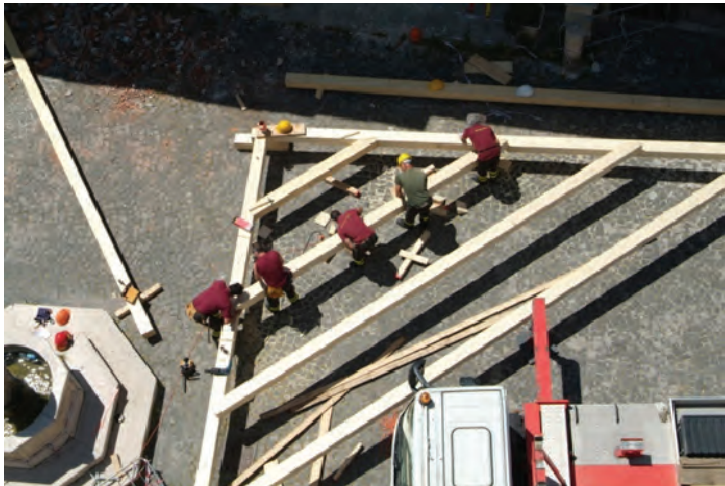
| Fasi realizzative | |
|---|---|
| | <p><b>Fase 2</b></p> <p>In questa immagine ripresa dall'alto, sono riconoscibili gli operatori impegnati a predisporre il puntellamento di ritegno nel piazzale antistante la chiesa.</p> <p>Si sottolinea come l'intero puntellamento sia stato predisposto a distanza di sicurezza dal fabbricato e in modo da evitare di indurre vibrazioni su di esso.</p> |

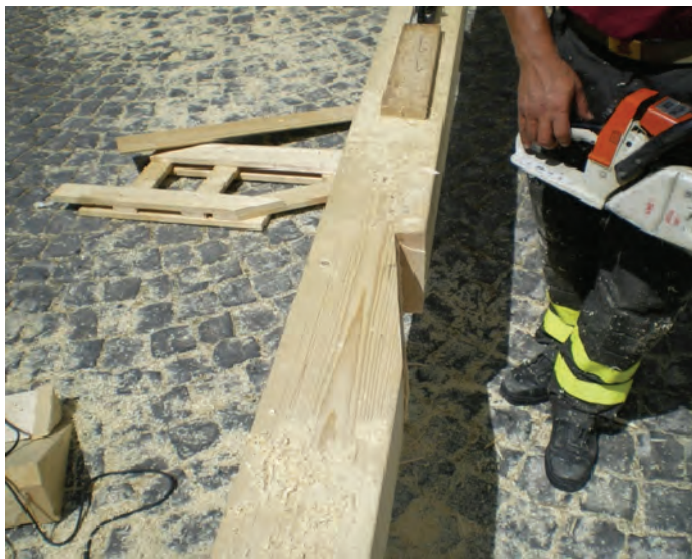
## Fase 2

Particolare della realizzazione degli incastri in testa e al piede dei puntelli che permettono di evitare lo scorrimento in caso di sollecitazione determinata da un'eventuale azione sismica.

Tale accorgimento ha garantito l'efficacia del puntellamento che altrimenti avrebbe potuto essere compromessa vanificando le finalità dell'opera provvisoria.

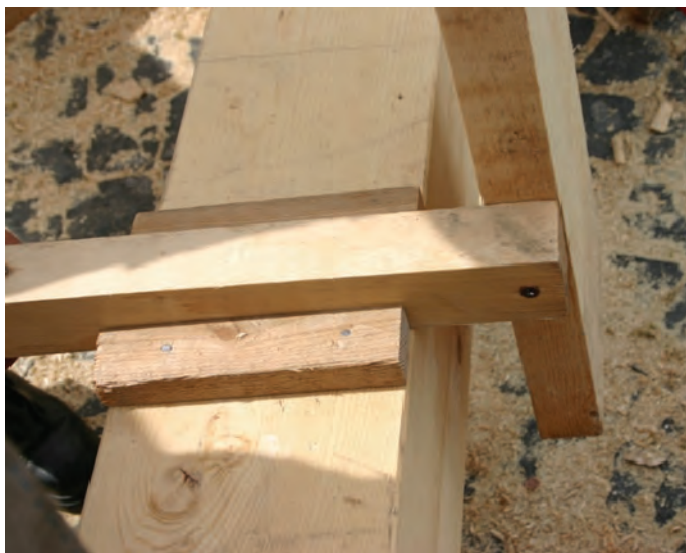
## Fase 2

Dettaglio del sistema "a cassette" che consente di portare il puntellamento a contatto con la massa da presidiare mediante elementi lignei scorrevoli la cui posizione è regolabile tramite appositi cunei di spessoramento e contrasto.

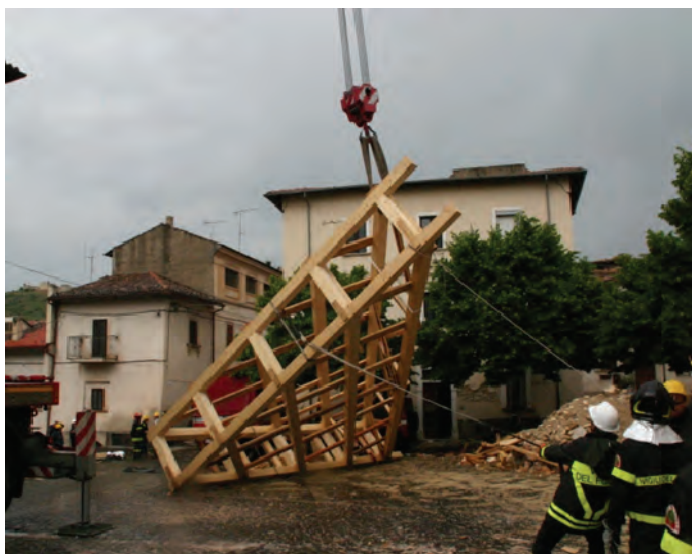
## Fase 2

Il puntellamento viene sollevato con l'autogru per essere posizionato a ridosso del fabbricato da presidiare.

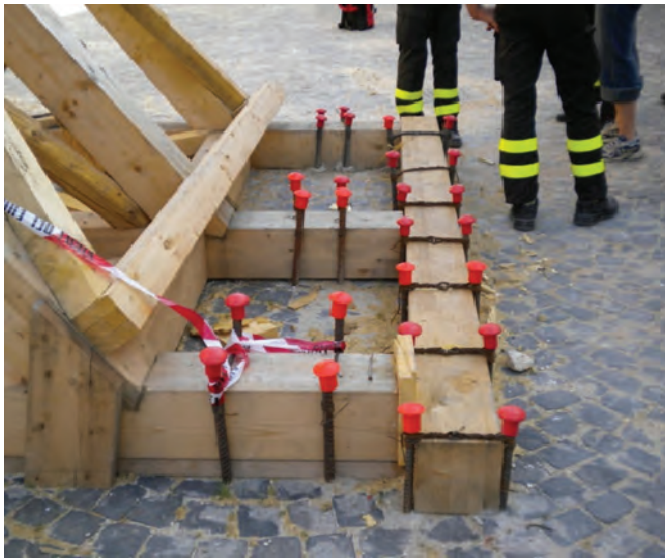
## Fase 2

Nella foto, il dettaglio del fissaggio a terra atto ad impedire la traslazione orizzontale del puntellamento, realizzato mediante picchetti in acciaio di diametro 26 mm, infissi nel terreno per almeno 50 cm e disposti ad interasse di 25 cm.

Si noti inoltre, il particolare del doppio cuneo nell'incrocio fra base e trave di ancoraggio, necessario per mettere in contrasto il puntellamento e consentirne la successiva regolazione nel tempo.

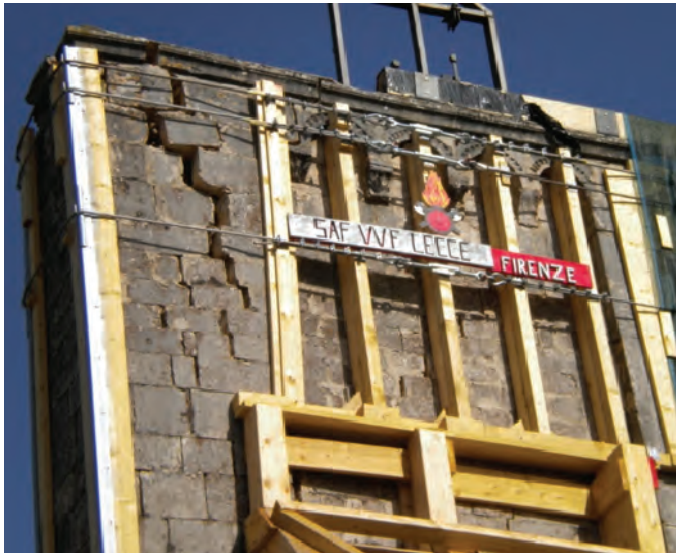
## Fase 3

Le cerchiature della parte sommitale sinistra della facciata e della vela campanaria precedentemente realizzate con fasce in poliestere, vengono sostituite mediante la posa in opera di tre ordini di cavi in acciaio opportunamente tensionati.

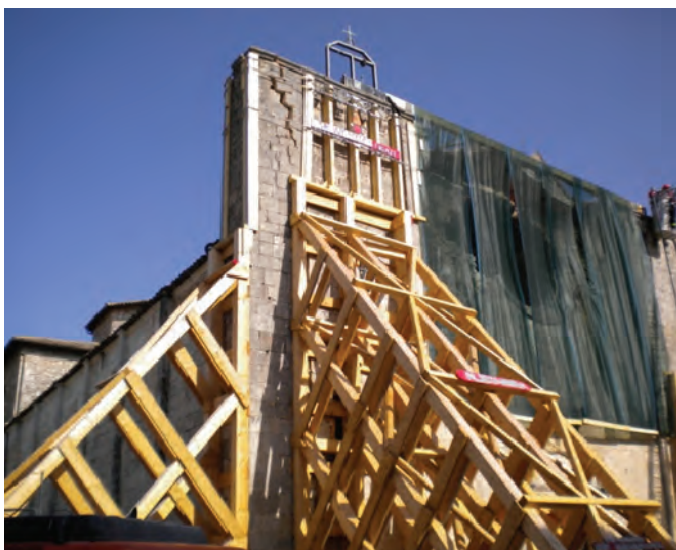
## Fase 3

Posa in opera di una trave in legno lamellare sulla sommità della facciata alla quale è stato agganciato un doppio telo in nylon collegato lateralmente al puntellamento.

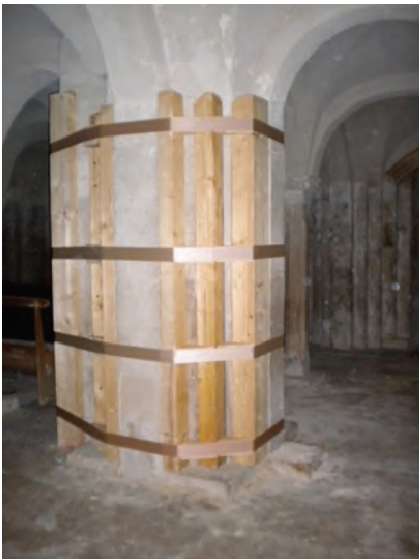
| Fasi realizzative | |
|---|---|
| | <p><b>Fase 4</b></p> <p>Cerchiatura dei pilastri della cripta mediante fasce in poliestere su supporto realizzato con tavole in legno.</p> <p>L'intervento precede l'emanazione delle schede STOP.</p> |

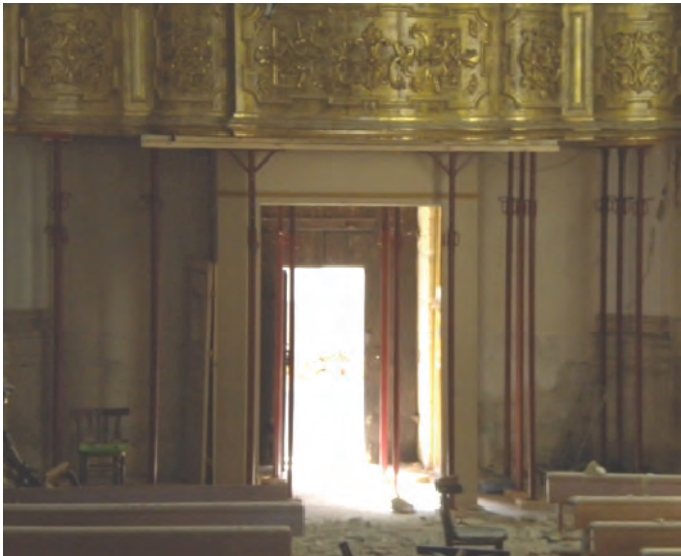
| Fasi realizzative | |
|---|---|
| | <p><b>Fase 4</b></p> <p>Il puntellamento di sostegno della cantoria, realizzato con puntelli telescopici in acciaio.</p> |

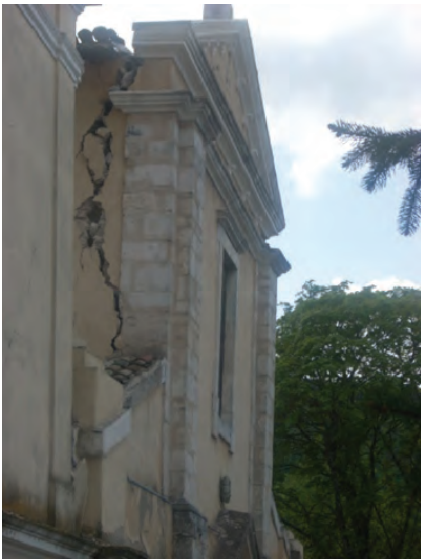
| Repertorio dei danni | |
|---|---|
| | <p><b>Timpano</b></p> <p>Rotazione della parte alta della facciata.</p> |

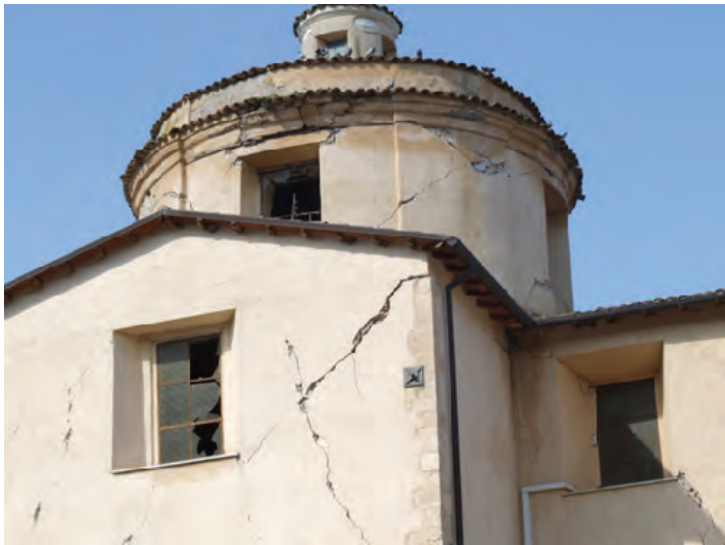
| Repertorio dei danni | |
|---|---|
| | <p><b>Tiburio e facciata del transetto</b></p> <p>Lesioni a taglio sulla cupola (tamburo e lanterna) sui maschi murari tra le finestre e rottura degli architravi dei vani finestra.</p> <p>Lesioni a taglio (a croce di Sant'Andrea) sulla facciata del transetto con scorrimento dello spigolo verso l'esterno.</p> |

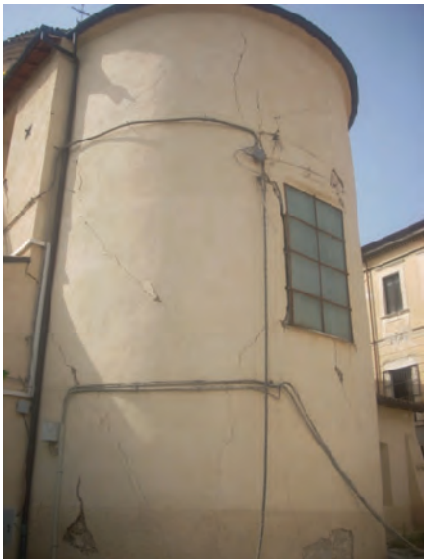
| Repertorio dei danni | |
|---|---|
| | <p><b>Abside</b></p> <p>Lesioni diffuse sulla parete absidale.</p> |

La parete absidale mostrava diffuse lesioni sub-verticali per tutta la sua altezza. Non si sono evidenziati fenomeni di scorrimento delle parti murarie.

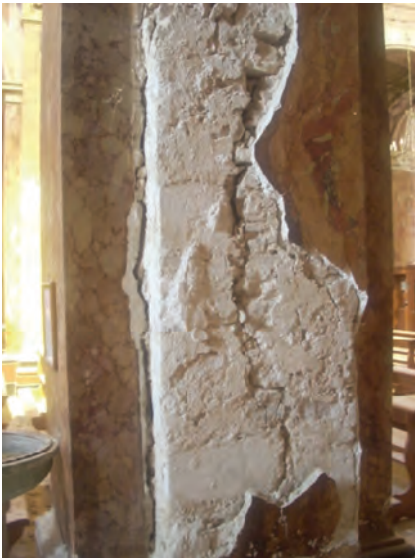
| Repertorio dei danni | |
|---|---|
| | <p><b>Pilastrini interni</b></p> <p>Pilastro con lesioni profonde ad andamento verticale e rigonfiamento alla base.</p> |

I pilastri che sostengono gli archi fra le tre navate risultavano fortemente lesionati. In particolare gli ultimi sei pilastri a ridosso della facciata hanno manifestato un principio di schiacciamento alla base con espulsione di materiale a causa anche dell’irregolarità del materiale lapideo utilizzato.

Sono stati cerchiati sei dei dieci pilastri presenti tra le navate con fasce di poliestere, morali di legno e tavole per ridefinire il profilo della sezione trasversale del pilastro, pari a circa 80x80 cm. L'intervento è stato preparato all'esterno della chiesa in modo da essere posto in opera minimizzando il tempo di permanenza in area critica. Per questo motivo non sono stati impiegati gli angolari metallici sugli spigoli. L'intervento è stato dimensionato con riferimento a precedenti esecuzioni di analoghi presidi e realizzato con fasce di poliestere e cricchetto di tesatura da 50 e da 75 mm alternate, con interasse di circa 75 cm (scheda STOP-CP).

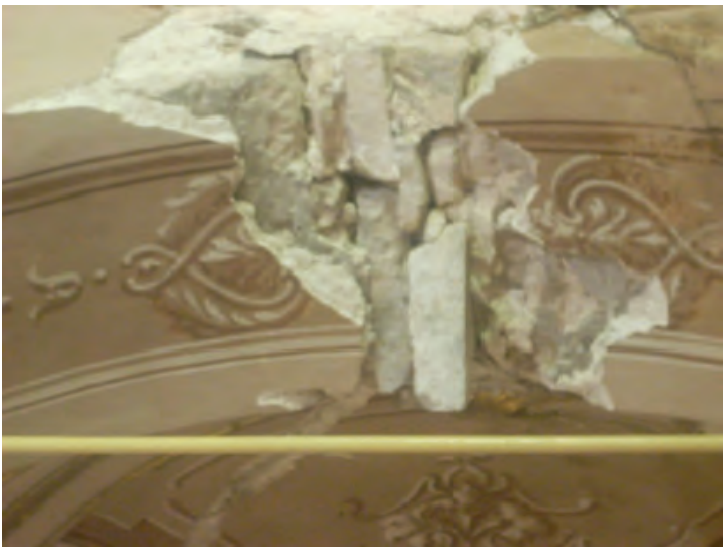
| Repertorio dei danni | |
|---|---|
| | <p><b>Chiave d'arco</b></p> <p>Particolare di un arco sulla navata laterale con lesione in chiave ed espulsione del concio.</p> <p>In primo piano le catene.</p> |

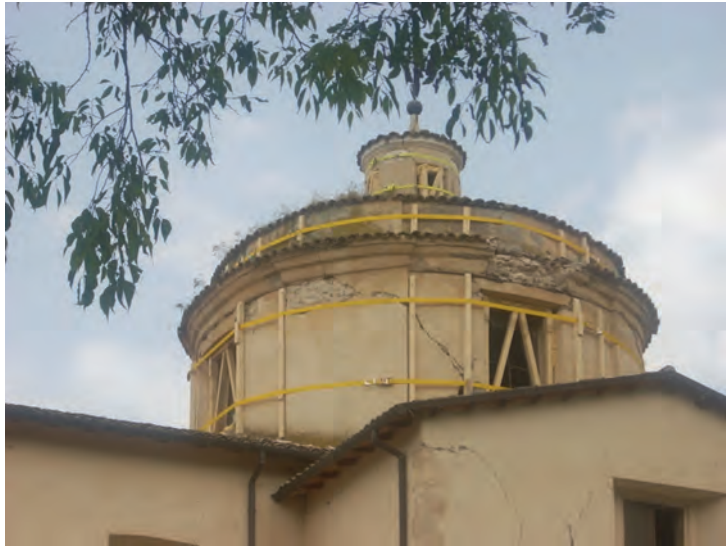
| Fasi realizzative | |
|---|---|
| | <p><b>Tiburio</b></p> <p>Sbadacchiatura dei fori sul tamburo e sulla lanterna della cupola.</p> <p>Cerchiatura con fasce di poliestere da 75 mm e cricchetto.</p> |

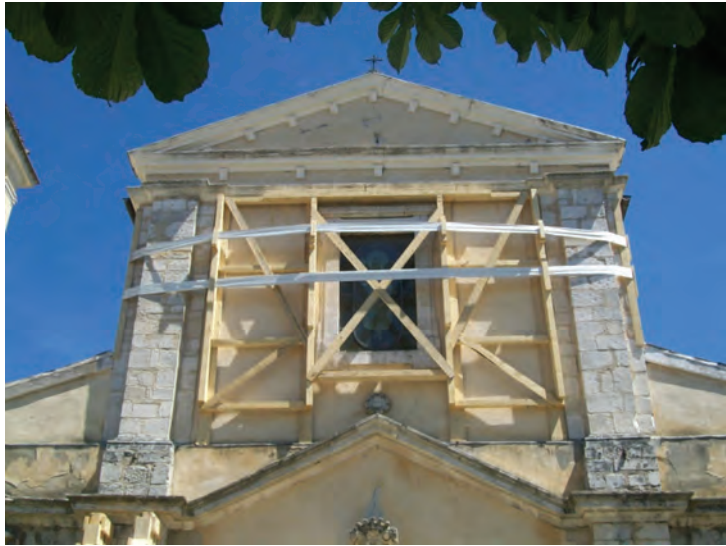
| Fasi realizzative | |
|---|---|
| | <p><b>Facciata principale</b></p> <p>Graticcio ligneo sulla parte superiore della facciata trattenuta da fasce di poliestere da 200 mm con manici (braghe).</p> |

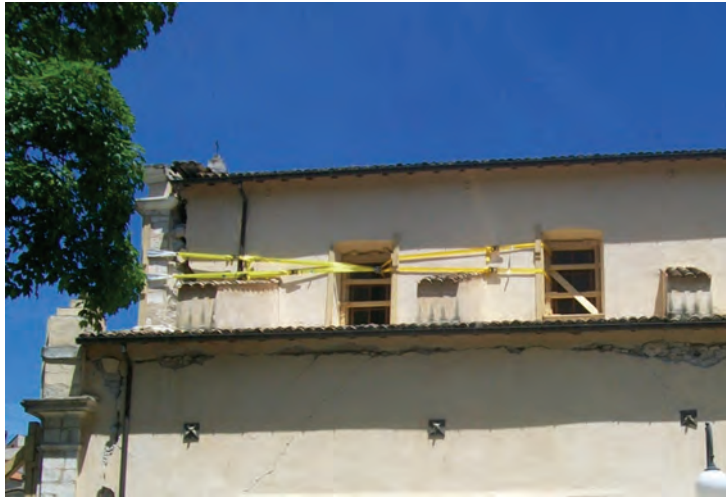
| Fasi realizzative | |
|---|---|
| | <p><b>Ancoraggio facciata principale</b></p> <p>Collegamento di ciascuna braga con una coppia di fasce di poliestere da 75 mm con cricchetto passanti all'interno della prima finestra della parete laterale.</p> <p>Collegamento della coppia di fasce passanti nella prima finestra con una seconda coppia di fasce passanti nella seconda finestra al fine di distribuire il tiro su una porzione maggiore di muratura.</p> |

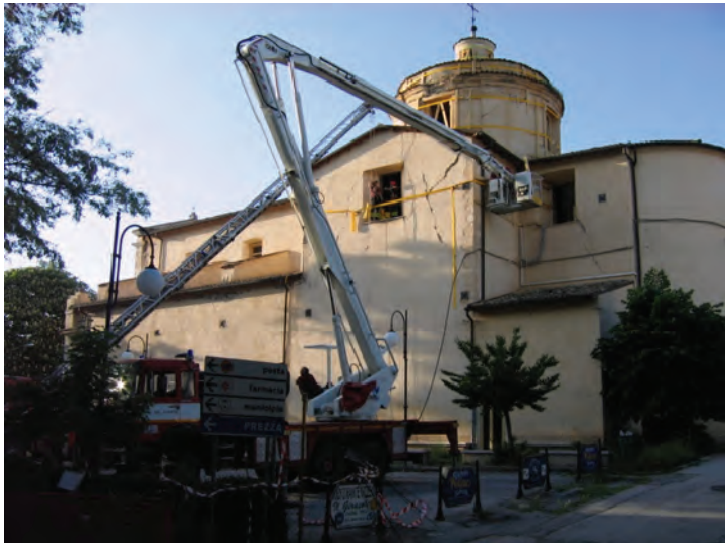
| Fasi realizzative | |
|---|---|
| | <p>Facciata del transetto su lato piazzale</p> <p>In figura è rappresentata la fase di varo del graticcio ligneo preparato a terra e provvisoriamente sostenuto per attrito dalle fasce di poliestere utilizzate per la tirantatura.</p> |

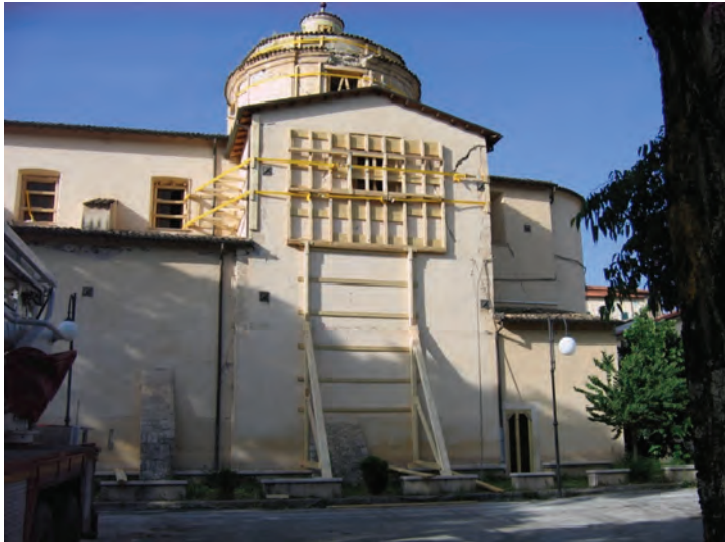
| Fasi realizzative | |
|---|---|
| | <p>Facciata del transetto su lato piazzale</p> <p>Il graticcio sulla facciata lato piazzale del transetto è stato dotato di sostegno a terra.</p> <p>Il tiro alle fasce è stato applicato dopo il posizionamento delle stampelle lignee laterali, realizzate per consentire il passaggio delle fasce nelle finestre della navata. La posizione di queste ultime obbliga le fasce ad assumere una direzione non parallela alle pareti trasversali del transetto.</p> |

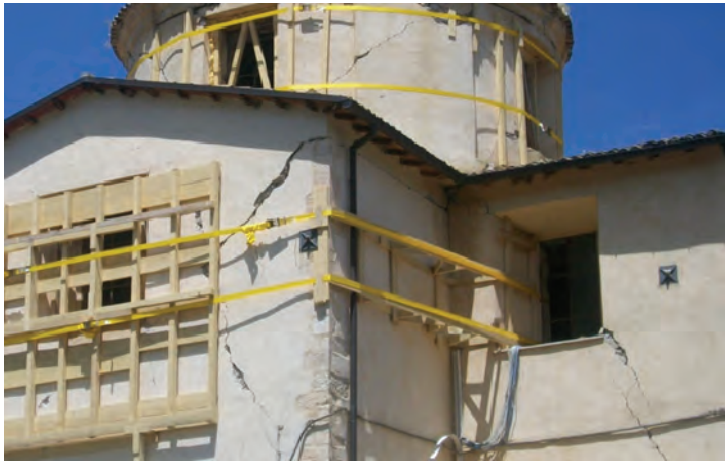
| Fasi realizzative | |
|---|---|
| | <p>Facciata del transetto su lato piazzale</p> <p>Particolare della stampella lignea laterale del transetto che devia la direzione delle fasce.</p> |

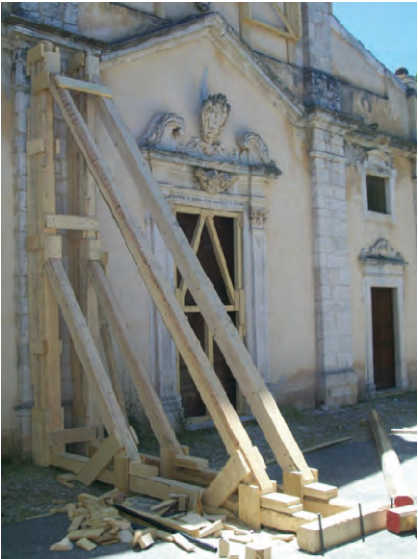
| Fasi realizzative | |
|---|---|
| | <p><b>Puntelli della facciata principale</b></p> <p>Fase del montaggio di uno dei quattro puntelli a terra della parte inferiore della facciata.</p> <p>Oltre ad un'autoscala si è reso necessario l'impiego di un'autogru.</p> |
