# MANUALE OPERE PROVVISORIALI L'INTERVENTO TECNICO URGENTE IN EMERGENZA SISMICA

## **Ministero dell'Interno**

### **Corpo Nazionale dei Vigili del Fuoco**

**NCP** Nucleo Coordinamento Opere Provvisionali

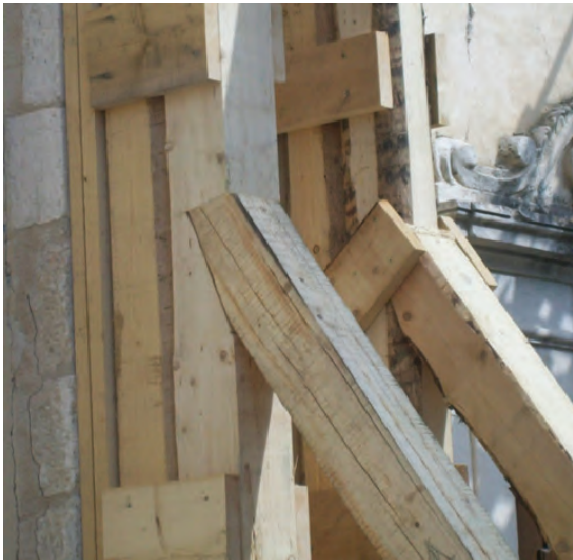
| Fasi realizzative | |
|---|---|
| | <p><b>Puntelli della facciata principale</b></p> <p>Particolare del nodo di attacco tra i puntoni inclinati e i ritzi verticali.</p> <p>Si notino gli spessori necessari per rendere aderente il puntello alla facciata, nel rispetto degli elementi architettonici presenti nella lesena.</p> |

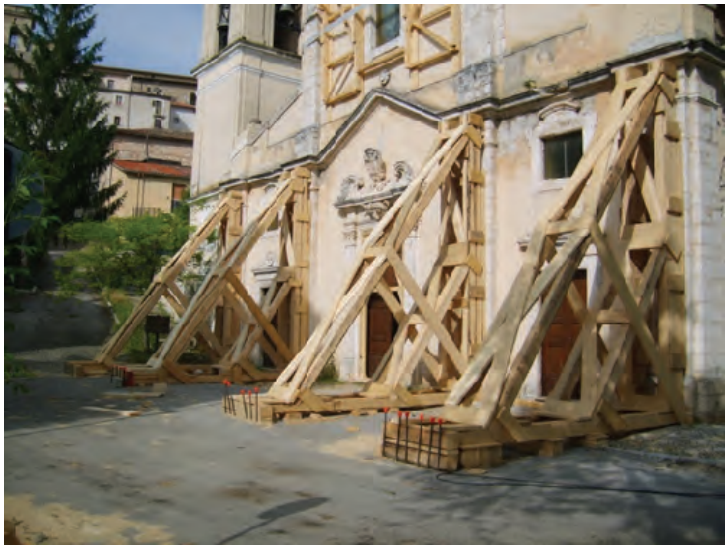
| Fasi realizzative | |
|---|---|
| | <p><b>Puntellamento completo della facciata</b></p> <p>Si noti il particolare del blocco alla base con picchetti di acciaio infissi nel terreno.</p> |

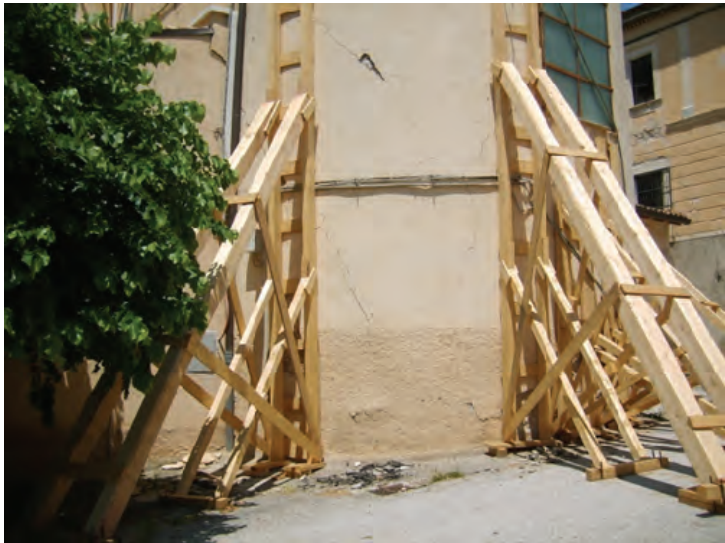
| Fasi realizzative | |
|---|---|
| | <p><b>Puntellamento della parete absidale</b></p> <p>Si noti come la puntellatura, dimensionata prima dell’emanazione delle schede STOP, presenti rapporti geometrici tra gli elementi e per gli attacchi a terra e tra puntoni e ritti verticali non rispondenti agli standard. In ogni caso la struttura del presidio è sovradimensionata per gli obiettivi perseguiti.</p> |

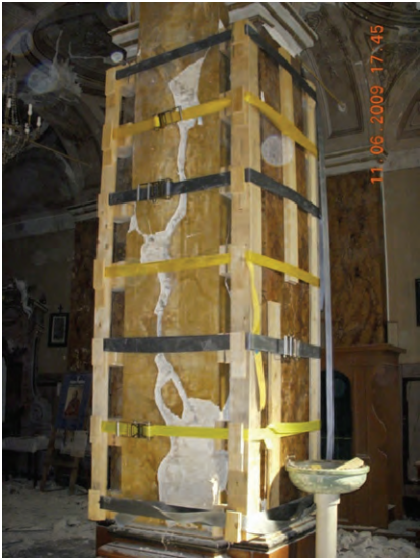
| Fasi realizzative | |
|---|---|
| | <p><b>Pilastrini della navata</b></p> <p>Particolare di un pilastro cerchiato con fasce di poliestere e cricchetto per il tensionamento.</p> <p>Anche questo intervento precede l’emanazione delle schede STOP-CP.</p> |

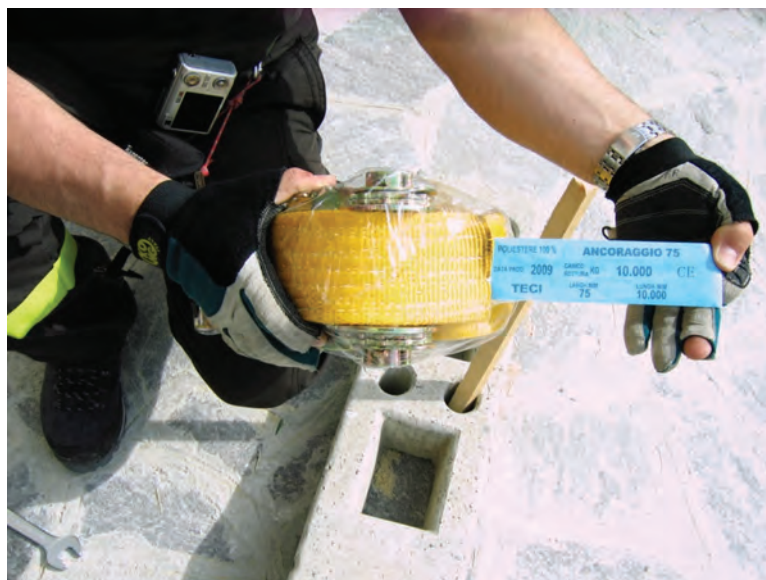
Fasce in poliestere impiegate per la tirantatura.

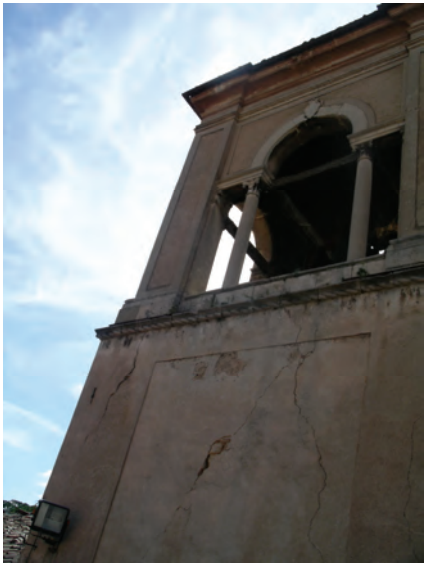
| Repertorio dei danni | |
|---|---|
| | <p><b>Dissesto alla torre campanaria</b></p> <p>Lesioni ad andamento sub verticale lungo le pareti della torre.</p> |

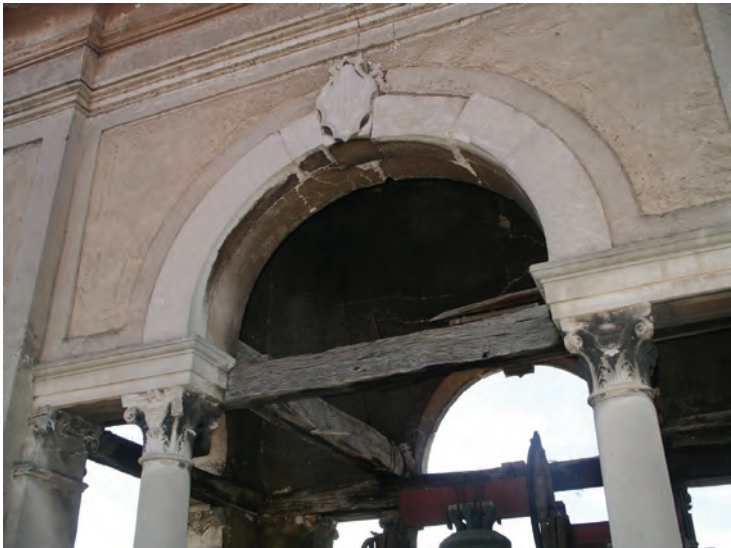
| Repertorio dei danni | |
|---|---|
| | <p><b>Dissesto alla cella campanaria</b></p> <p>Lesioni in corrispondenza della chiave di uno degli archi e presenza di vistose lesioni sui piedritti angolari posti ai lati dello stesso. Anche le colonne posizionate all'imposta degli archi risultano visibilmente sconnesse in corrispondenza delle zone di contatto con la struttura.</p> |

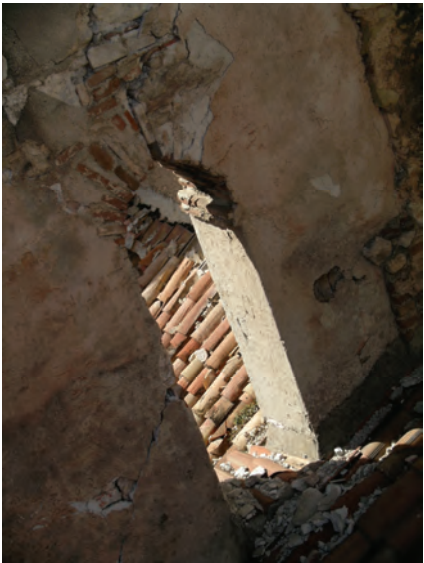
| Repertorio dei danni | |
|---|---|
| | <p><b>Lesioni sui contrafforti</b></p> <p>Precarie condizioni della muratura in particolare in corrispondenza degli archi di passaggio da una campata all'altra.</p> |

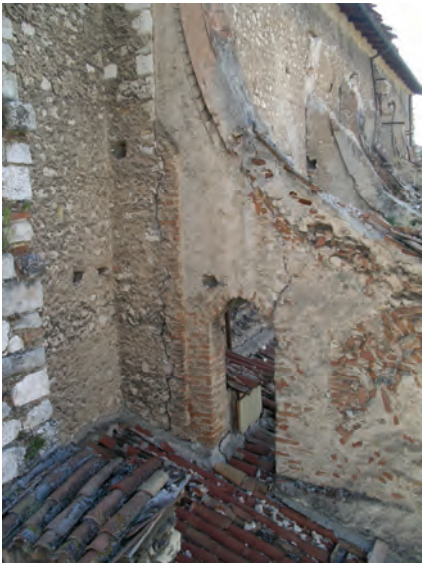
| Repertorio dei danni | |
|---|---|
| | <p><b>Lesioni sui contrafforti</b></p> <p>Evidenti lesioni lungo i fori di attraversamento e crolli di materiale lapideo.</p> |

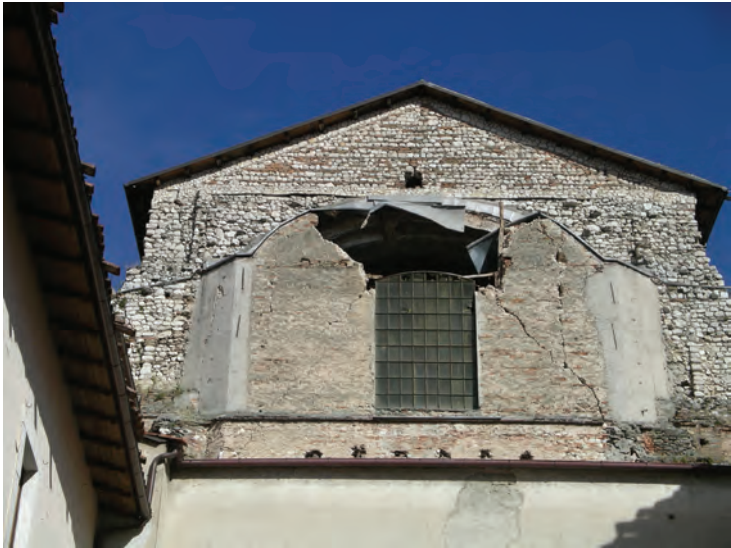
| Repertorio dei danni | |
|---|---|
| | <p><b>Dissesti lungo la parete absidale</b></p> <p>La parete absidale presenta il crollo della porzione di copertura soprastante l'abside. La vista posteriore mostra sia il crollo che il severo quadro fessurativo della parete ai lati della finestra, fenomeni legati al distacco e ribaltamento verso l'esterno dell'intera sezione absidale.</p> |

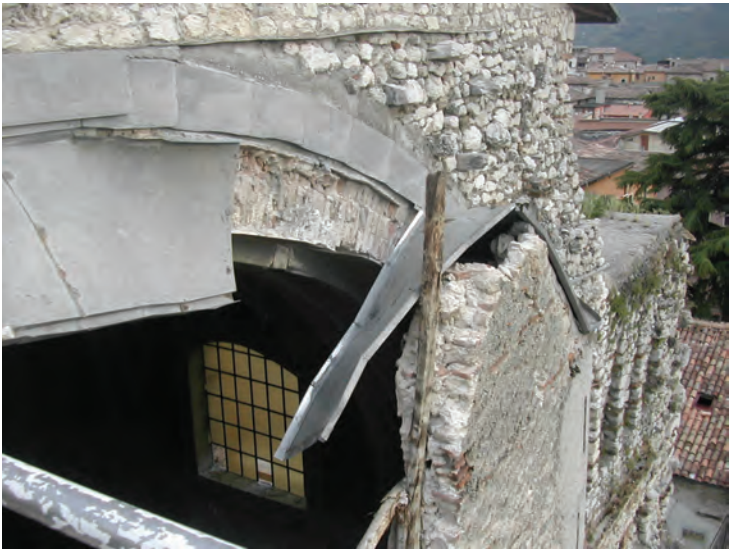
| Repertorio dei danni | |
|---|---|
| | <p><b>Dissesti lungo la parete absidale</b></p> <p>L'immagine, scattata dall'alto, evidenzia le compromesse condizioni di equilibrio della copertura leggera in lamiera sormontante la voltina di chiusura parzialmente crollata.</p> |

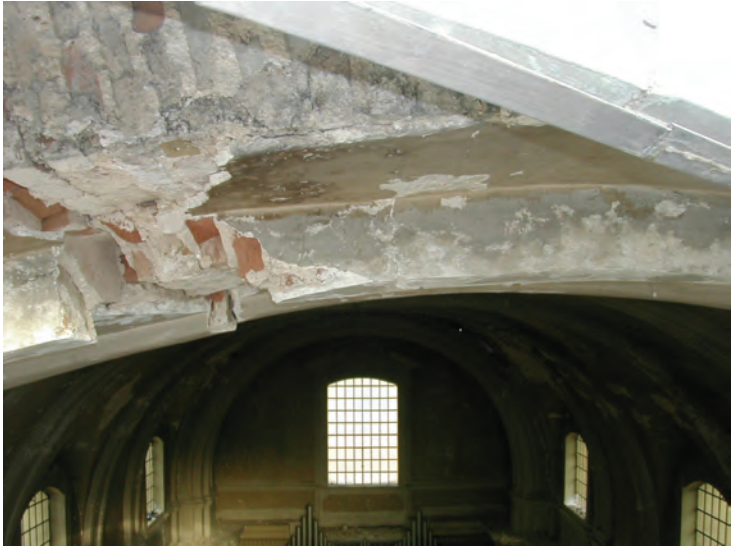
| Repertorio dei danni | |
|---|---|
| | <p><b>Dissesto della volta</b></p> <p>La foto mostra l'interno della chiesa visto dall'alto della parete absidale. La lesione in chiave, evidente in primo piano, si ripete per l'intero sviluppo della volta.</p> |

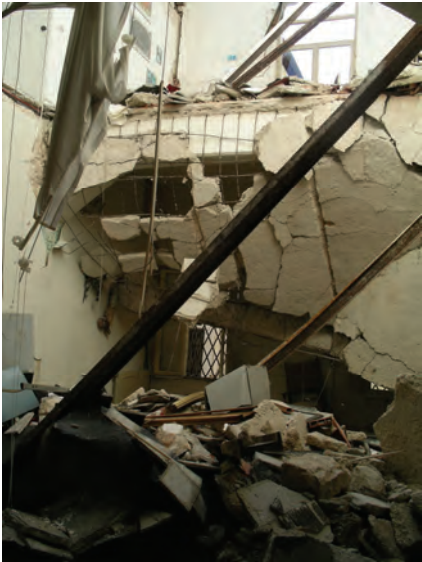
| Repertorio dei danni | |
|---|---|
| | <p><b>Dissesto dei locali interni</b></p> <p>Crollo del solaio di uno dei locali interni alla chiesa.</p> |

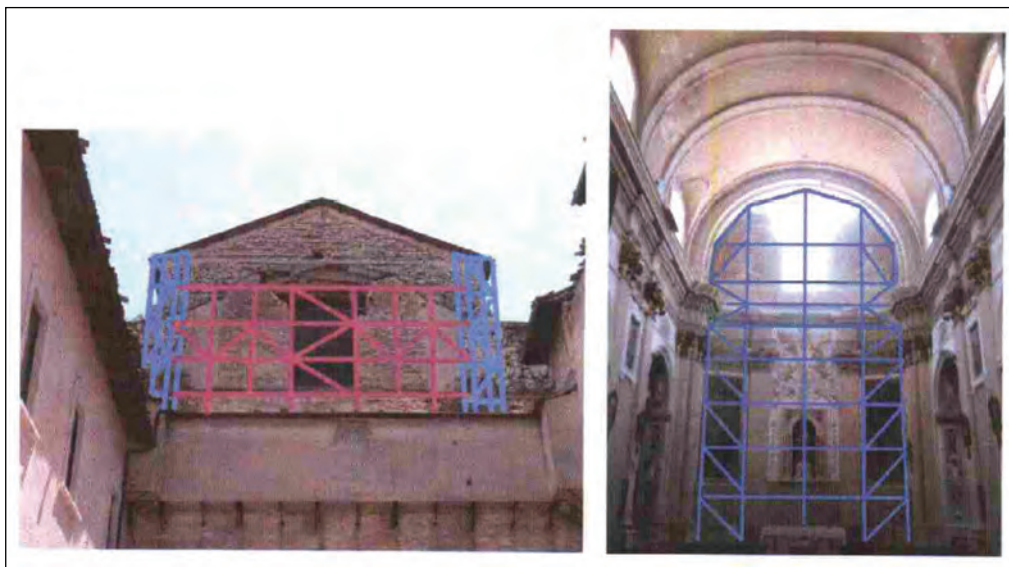
Configurazione geometrica del graticcio ipotizzato (Archivio NCP).

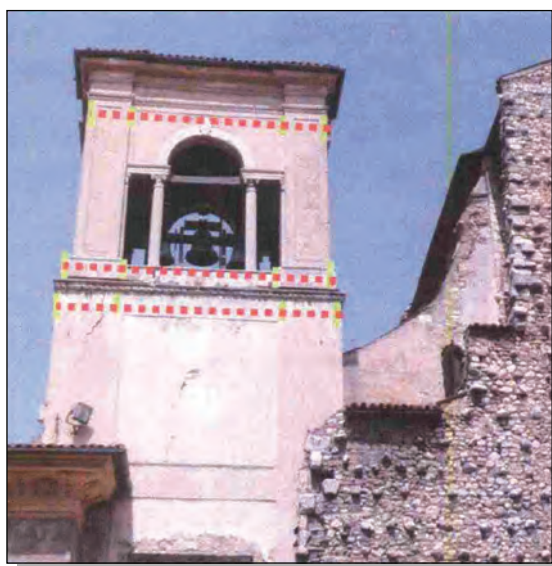
Messa in sicurezza del campanile con tiranti o fasce in poliestere con eventuale sbadacchiatura degli archi (Archivio NCP).

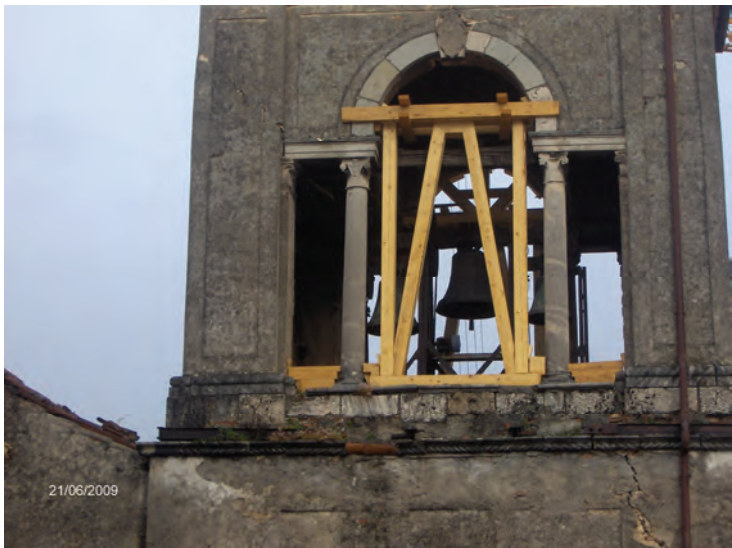
| Fasi realizzative | |
|---|---|
| A close-up photograph of the bell tower's arched opening. The structure is made of weathered stone. A wooden frame, consisting of vertical posts and diagonal bracing, is installed inside the arch to support the masonry. A large bell is visible behind the frame. The date '21/06/2009' is printed in the bottom left corner. | <p>Parziale sbadacchiatura della torre campanaria</p> <p>In foto è mostrato l'intervento in corso di esecuzione con riferimento ad uno dei quattro fori. La centinatura dell'arco è stata effettuata successivamente.</p> |

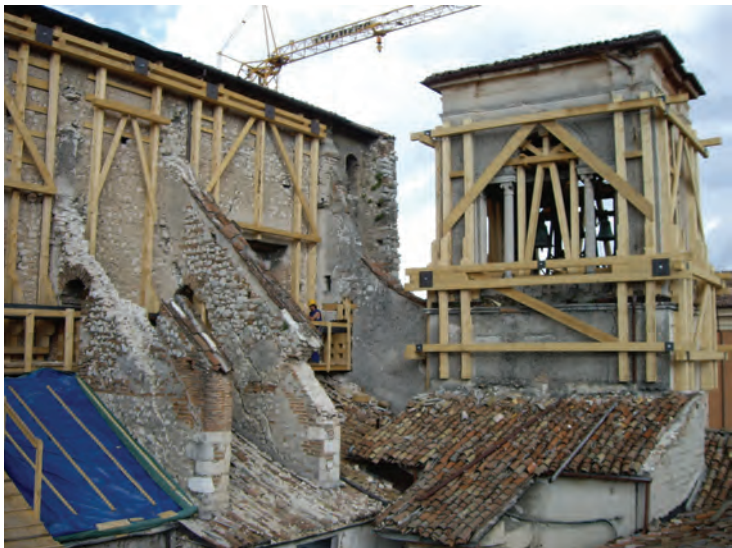
| Fasi realizzative | |
|---|---|
| A wide-angle photograph showing the bell tower and the adjacent building facade during renovation. The tower is heavily encased in a complex wooden scaffolding system. A construction crane is visible in the background. The ground level shows a tiled roof and some construction materials. | <p>Sbadacchiatura e cerchiatura della torre campanaria</p> <p>L'intervento finale di cerchiatura con graticci tirantati e di sbadacchiatura preliminare. Si osservi, al centro dell'immagine, l'operatore VVF ripreso durante le operazioni di messa in sicurezza delle volte e si noti l'imponenza delle strutture. Sullo sfondo è visibile la gru da cantiere adoperata per la realizzazione dell'intervento.</p> |

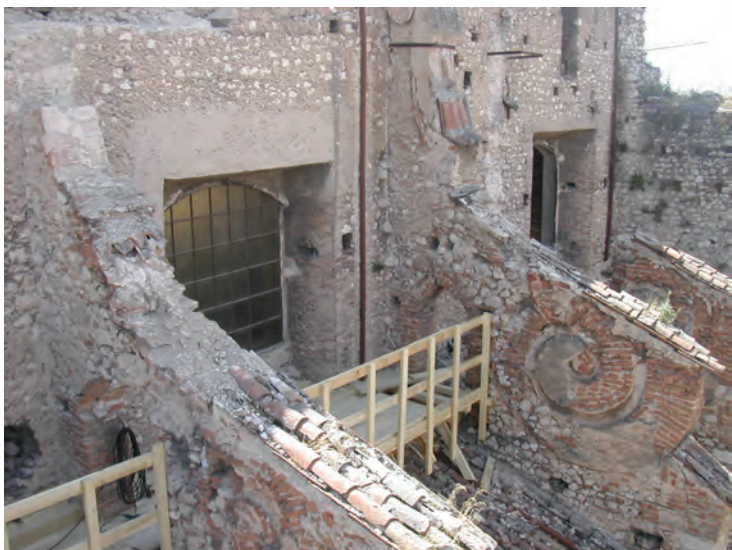
| Fasi realizzative | |
|---|---|
| A photograph showing a wooden walkway or passerelle installed along the side of the building. The walkway has a simple wooden railing and is built against the masonry wall. The wall shows signs of decay and repair work. | <p>Realizzazione di passerella in legno lungo le pareti laterali</p> <p>Le passerelle in legno finalizzate a garantire agli operatori un piano di lavoro sufficientemente comodo, stabile e sicuro oltre che un'apprezzabile via di fuga in caso di replica sismica.</p> |

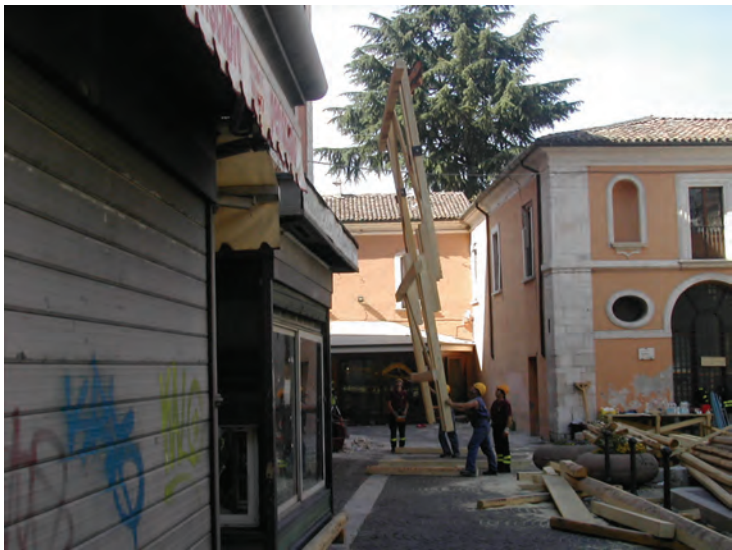
| Fasi realizzative | |
|---|---|
| | <p><b>Predisposizione a piè d'opera di graticci di contrasto in legno</b></p> <p>Fase di sollevamento di uno dei graticci lignei di contrasto posizionati specularmente su entrambe le facciate delle chiese. La realizzazione a piè d'opera è avvenuta nella piazza antistante la chiesa.</p> |

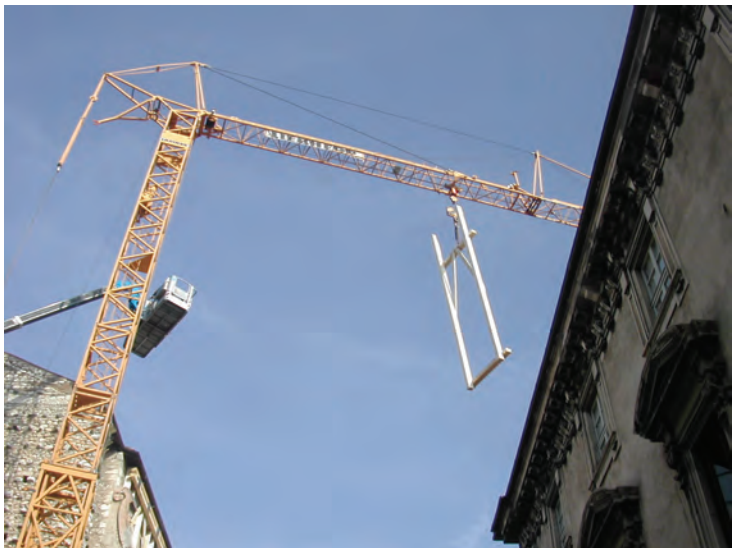
| Fasi realizzative | |
|---|---|
| | <p><b>Varo con gru dei graticci in legno di contrasto</b></p> <p>Fase di sollevamento di una delle strutture lignee di contrasto. La manovra è effettuata mediante gru da cantiere. Sullo sfondo è visibile la piattaforma aerea utilizzata dal personale SAF per la complessa operazione di fissaggio dei graticci alle pareti laterali della chiesa.</p> |

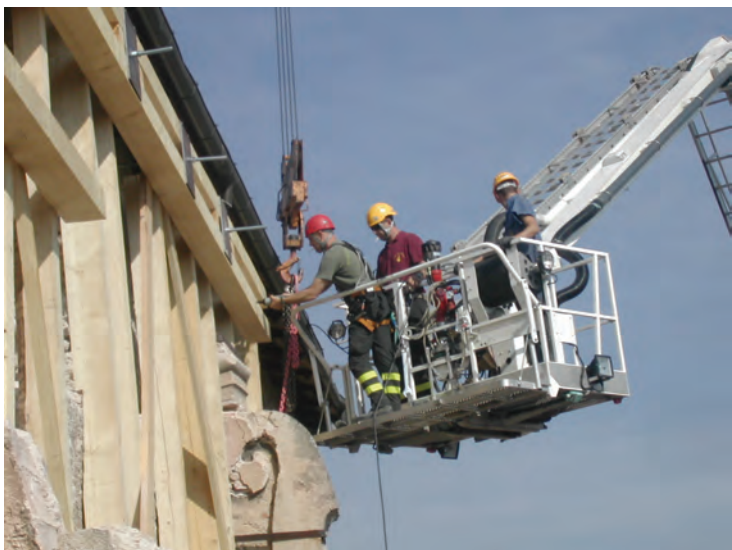
| Fasi realizzative | |
|---|---|
| | <p><b>Fissaggio a parete dei graticci di contrasto</b></p> <p>Sistema di blocco dei contrasti alle pareti con piastre tirantate poste su entrambi i lati dei muri laterali. Nella foto la realizzazione del vincolo a piastra sulla sommità dei graticci che costituisce il primo ordine di tirantature. Le contropiastre interne per il fissaggio sono state posizionate dai SAF calatisi dall'alto praticando dei fori nella copertura. Il personale, durante tutte le operazioni, è rimasto sempre assicurato alla piattaforma aerea in modo da restare svincolato dalla struttura.</p> |

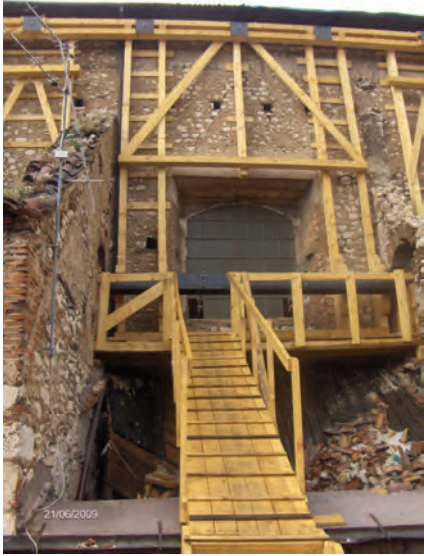
| Fasi realizzative | |
|---|---|
| | <p><b>Realizzazione del sistema di contrasto ai tiranti</b></p> <p>Il sistema di contrasto realizzato in corrispondenza della parete laterale sinistra della chiesa. Si noti la presenza di una passerella in legno avente la funzione di via di fuga per gli operatori. Sul lato opposto, vista l'impossibilità di ricorrere ad una soluzione analoga, si è utilizzata un'autoscala da 30 metri con il cestello aperto in corrispondenza della passerella.</p> |

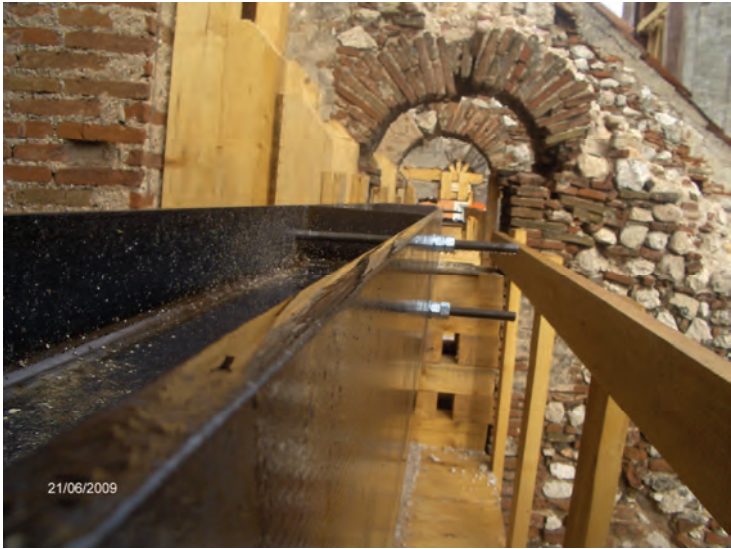
| Fasi realizzative | |
|---|---|
| | <p><b>Posizionamento di putrelle HE in acciaio di ancoraggio per i tiranti</b></p> <p>Le putrelle di contrasto sono poggiate sui contrafforti, in corrispondenza dei fori di passaggio: la posa delle travi è risultata estremamente complicata vista l'esiguità dello spazio a disposizione. Il collocamento finale dei pesanti elementi metallici, una volta poggiate sui supporti lignei realizzati sui contrafforti, è stato eseguito a mano. In foto il sistema di appoggio delle putrelle e l'ancoraggio delle barre filettate costituenti l'estremità della tirantatura.</p> |

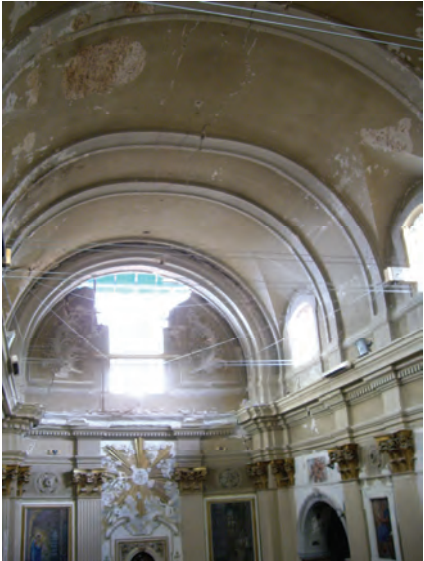
| Fasi realizzative | |
|---|---|
| | <p><b>Tirantatura della volta</b></p> <p>La foto mostra il complesso sistema di cavi che realizza la tirantatura della volta e della parete absidale sullo sfondo. È evidente la lesione longitudinale in chiave alla volta.</p> |

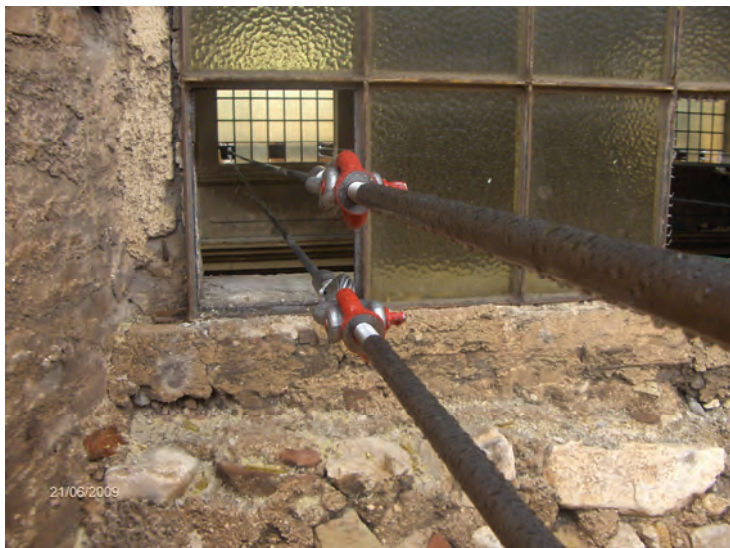
Sistema di collegamento dei cavi di acciaio alle barre filettate

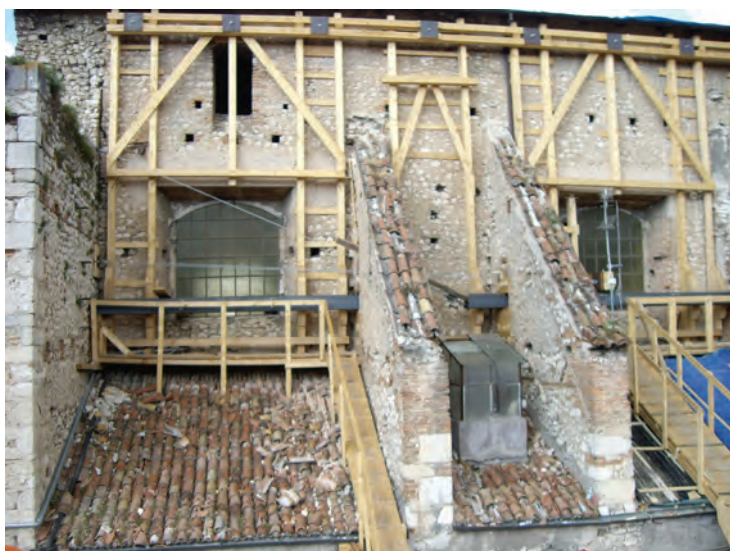
Vista esterna del sistema di tirantatura

Ciascuna coppia di putrelle disposte specularmente rispetto all'asse della navata è stata collegata attraverso due coppie di cavi passanti attraverso le finestre esistenti.

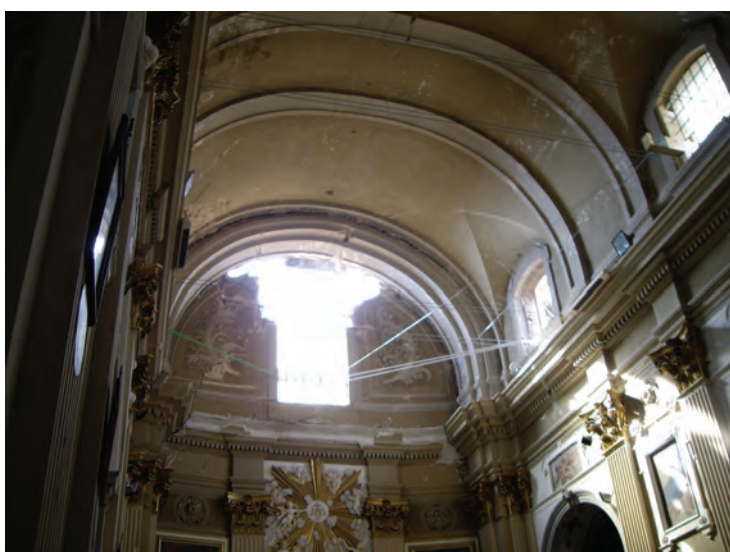
Tirantatura della volta e della parete absidale

L'intervento di tirantatura della parete absidale è stato realizzato con logica analoga a quella utilizzata per l'incatenamento della volta longitudinale: costruzione di un graticcio di contrasto con tre ordini di tiranti collegati, attraverso cavi in acciaio, alle putrelle longitudinali posate in corrispondenza della sezione di mezzeria della chiesa.

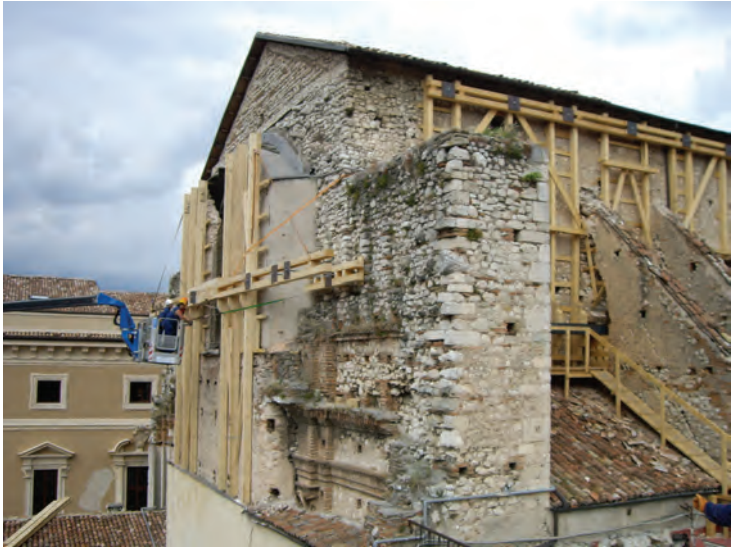
| Fasi realizzative | |
|---|---|
| | <p>Sistema di ritegno della parete absidale</p> <p>Sono rappresentate le operazioni in corso con il cestello della piattaforma Snorkel.</p> |

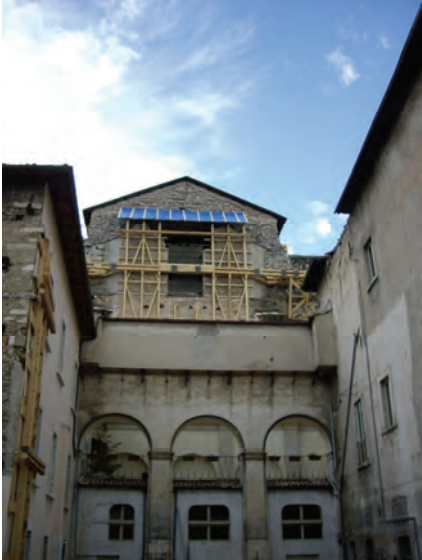
| Fasi realizzative | |
|---|---|
| | <p>Cortile del Centro Ignaziano di Cultura e Spiritualità</p> <p>L'intervento è stato effettuato lavorando costantemente su piattaforma Snorkel ad una quota di circa 15 – 20 metri di altezza; vista la difficile accessibilità della parete absidale è stato necessario, in accordo con il MiBAC, posizionare la piattaforma nell'adiacente cortile del Centro Ignaziano di Cultura e Spiritualità.</p> |

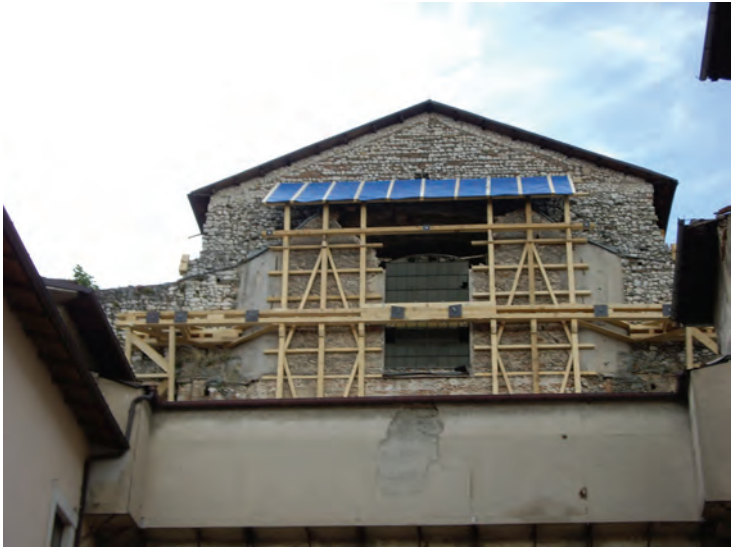
| Fasi realizzative | |
|---|---|
| | <p>Completamento dell'intervento sulla parete absidale</p> <p>L'intervento sulla parete absidale è completato da una struttura di protezione dagli agenti atmosferici.</p> |

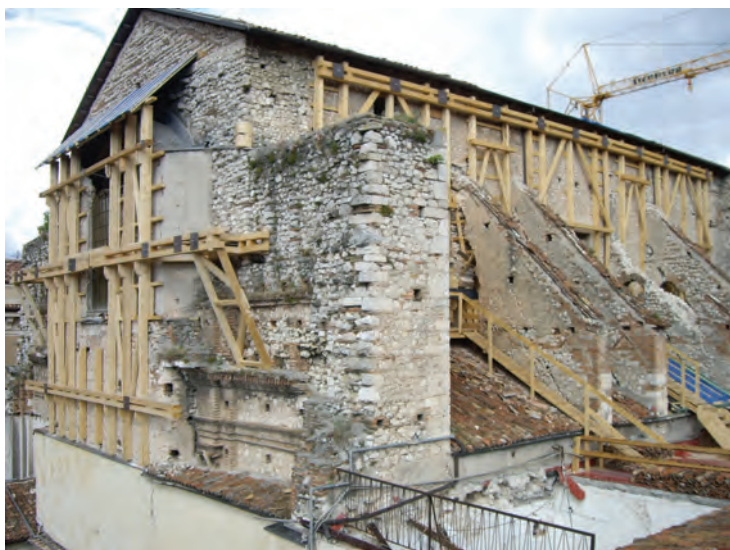
**Completamento**

Vista d'assieme dell'intervento di messa in sicurezza.

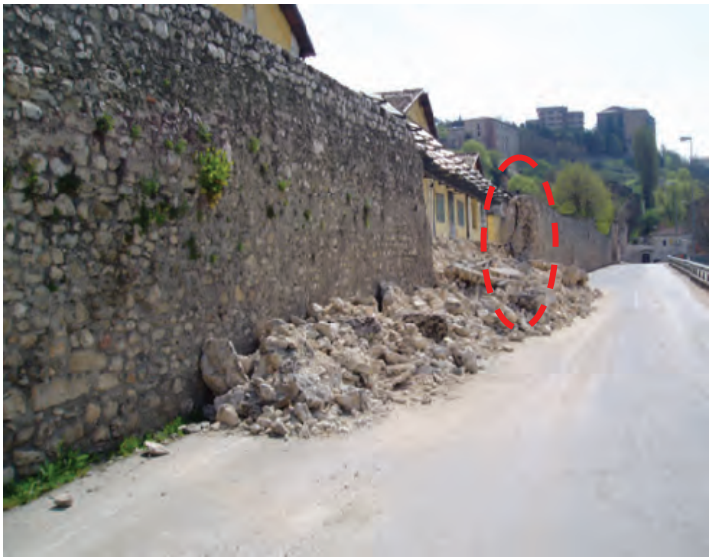
| Repertorio dei danni | |
|---|---|
| | <p><b>Dissesto della cinta muraria</b></p> <p>Evidente crollo di interi tratti di muratura lungo via Tancredi da Pentima. La foto mostra la parte prospiciente l'edificio, denominato "ex Mattatoio".</p> <p>È evidenziata in tratteggio rosso la parte del muro rappresentata in dettaglio nella immagine sottostante.</p> |

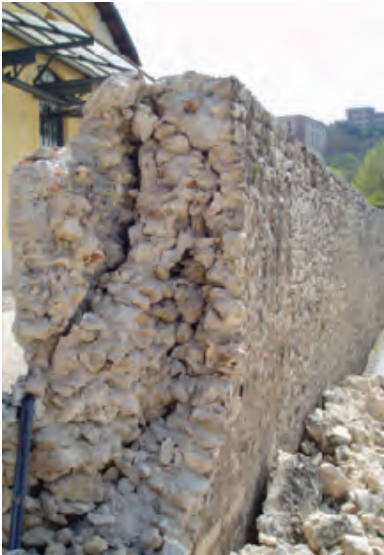
| Repertorio dei danni | |
|---|---|
| | <p><b>Sezione di muratura</b></p> <p>Risulta evidente che il muro è in realtà costituito da tre distinti paramenti murari di spessori pressoché equivalenti e scarsamente ammorsati tra loro nella tipica conformazione del muro a sacco.</p> <p>Gli elementi costituenti la muratura sono pietre informi non squadrate di modeste dimensioni legate tra loro con malte di scarsa qualità.</p> |

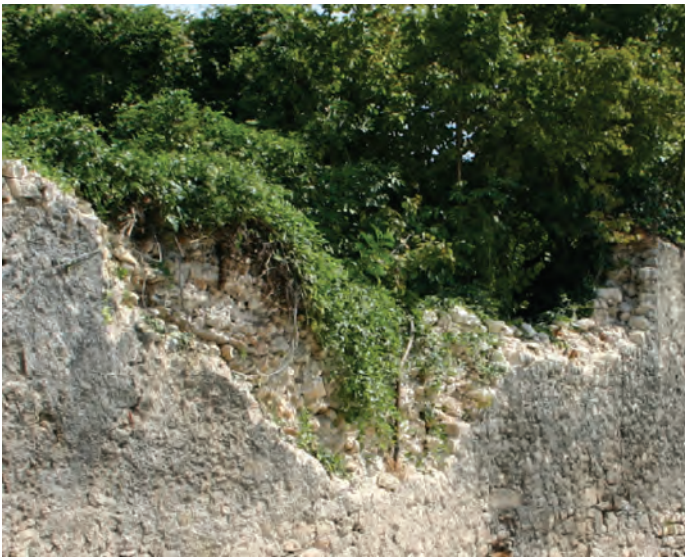
| Repertorio dei danni | |
|---|---|
| | <p><b>Dissesto della cinta muraria</b></p> <p>Crollo della porzione superiore di muratura e di parte del paramento murario esterno su via Tancredi da Pentima, in prossimità della zona dove è ubicato l'edificio denominato "Istituto di Posturologia".</p> <p>Altri tratti di cinta muraria, pur non caratterizzati da crolli, presentano segni di sconnessione nella matrice muraria con evidenze di incipiente spancimento.</p> |

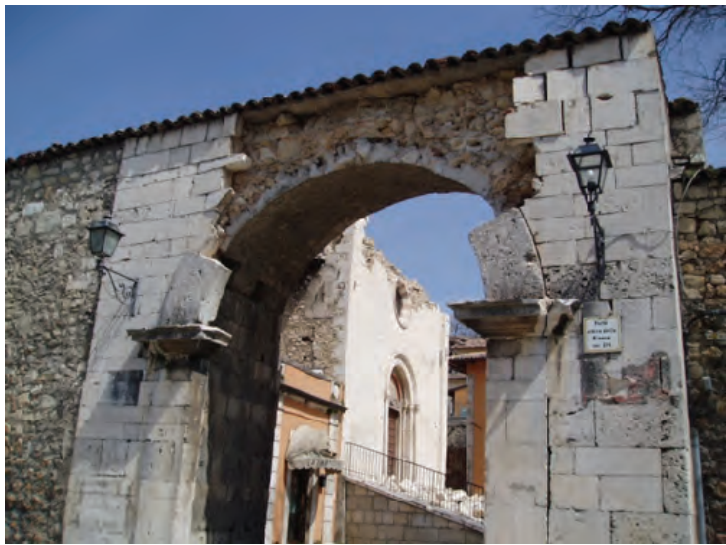
| Repertorio dei danni | |
|---|---|
| | <p><b>Dissesto della Porta Rivera</b></p> <p>Dissesto del paramento murario esterno della Porta Rivera con crollo dei conci lapidei dell'arco fino alla quota delle reni.</p> <p>Il crollo del paramento lapideo esterno mette in evidenza la scarsa qualità della parte di massa muraria soprastante la volta e racchiusa all'interno della Porta Rivera.</p> |

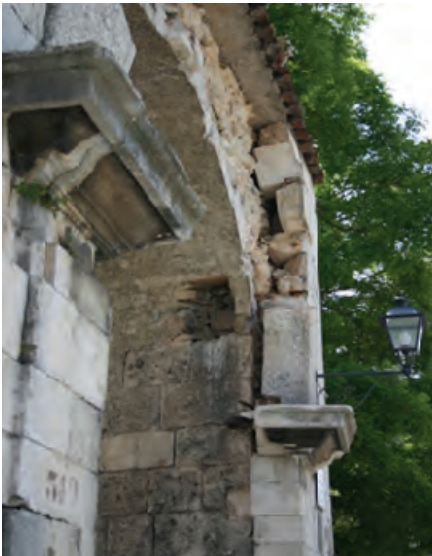
| Repertorio dei danni | |
|---|---|
| | <p><b>Dissesto della Porta Rivera</b></p> <p>Espulsione fuori piano dei conci in pietra squadrata costituenti gli elementi dell'arco e del soprastante paramento murario. Si nota la precarietà dell'ingranamento fra conci e matrice muraria.</p> |

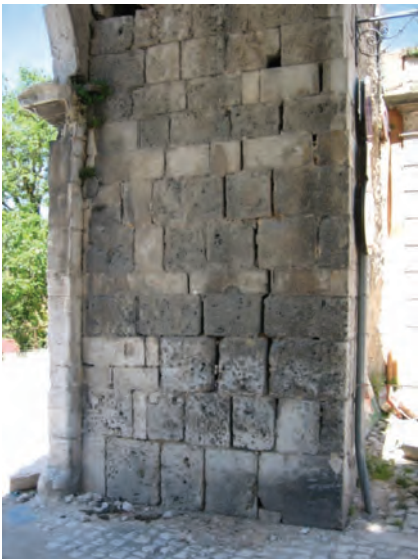
| Repertorio dei danni | |
|---|---|
| | <p><b>Dissesto della Porta Rivera</b></p> <p>Sconnessione longitudinale diffusa lungo i piedritti della Porta Rivera con gli elementi lapidei che trovano una nuova posizione di equilibrio caratterizzata da un leggero fuori piano.</p> |

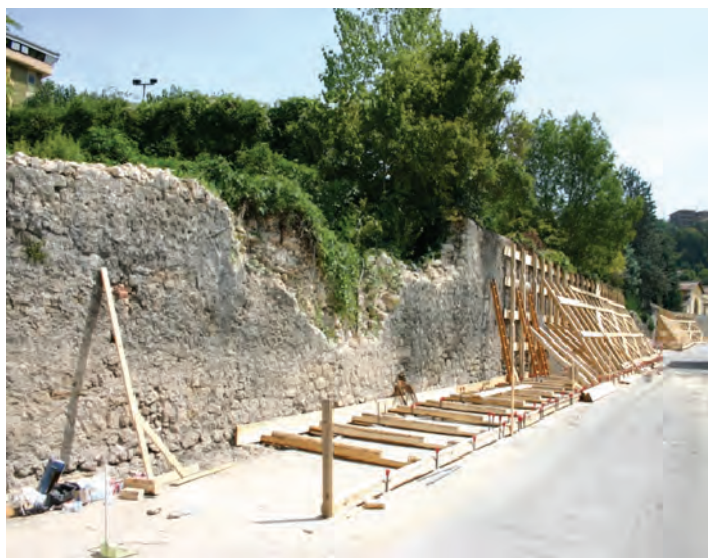
## Realizzazione della puntellatura di ritegno

Nella foto è mostrata la fase realizzativa dell'opera provvisoria che ripropone, in maniera pressoché fedele e ripetuta, la puntellatura di ritegno su base di appoggio con puntoni convergenti denominata R2, realizzata interamente in legno.

Il tratto in primo piano rappresenta la zona che precede, arrivando da Piazzale Stazione, l'ingresso al "Istituto di Posturologia".

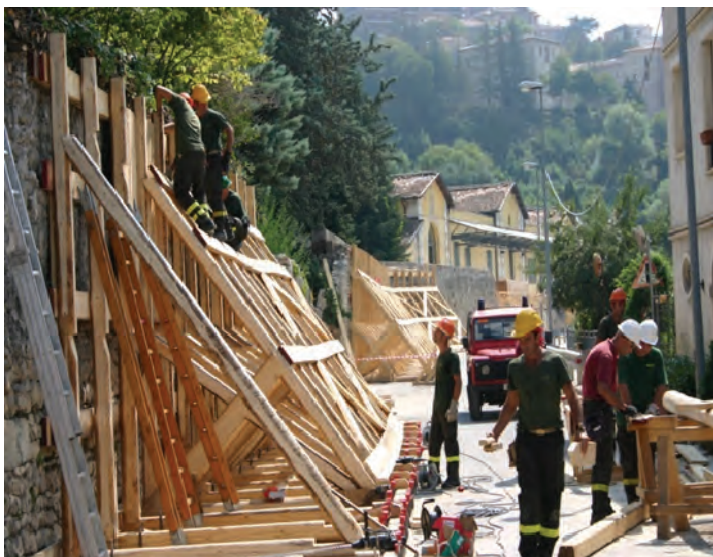
## Realizzazione della puntellatura di ritegno

In figura si evidenzia la contemporaneità delle diverse fasi costruttive che portano al completamento dell'opera. Mentre si posano le controventature di alcuni puntelli, si procede con l'assemblaggio dei nuovi puntoni.

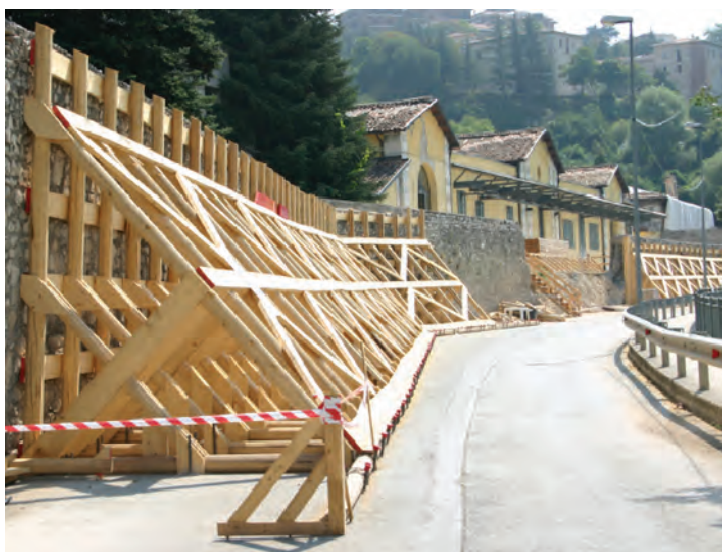
## Visione finale di un tratto di puntellatura già completata

Vista dell'opera a fine realizzazione sul tratto che dalla zona ingresso al "Istituto di Posturologia" prosegue fino all'area antistante l'edificio denominato "Ex Mattatoio" in cui si notano in primo piano i puntelli multipli a puntoni paralleli.

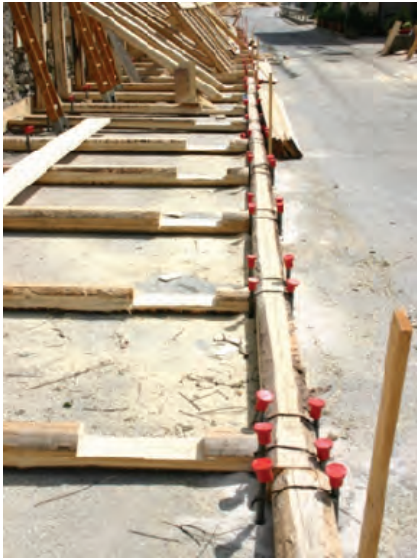
| Fasi realizzative | |
|---|---|
| | <p><b>Predisposizione delle basi dei puntelli</b></p> <p>Si noti come numerosi elementi di base della puntellatura siano stati posizionati sul piano stradale a interasse di progetto e già predisposti per l'assemblaggio dei puntoni convergenti al fine di realizzare il nodo costruttivo alla base del puntello.</p> |

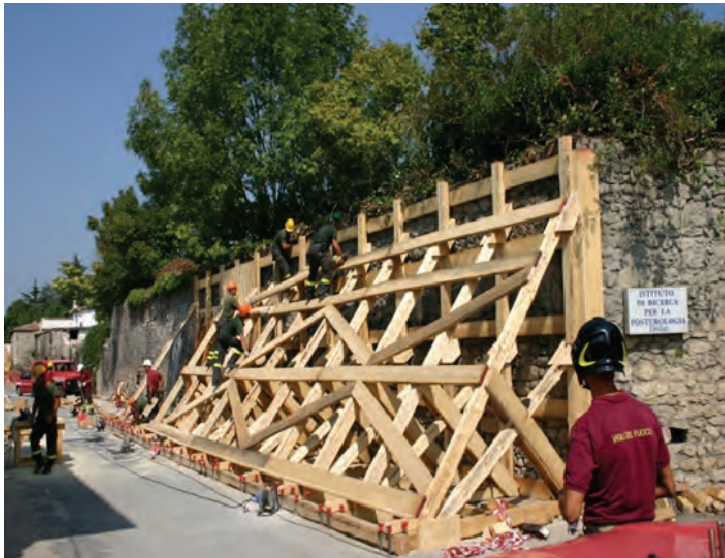
| Fasi realizzative | |
|---|---|
| | <p><b>Prosecuzione dell'assemblaggio della puntellatura</b></p> <p>Lo stato di avanzamento dei lavori con il posizionamento dei traversi superiori, dei controventi e dei rompitratta.</p> <p>Il tratto mostrato nell'immagine è quello compreso tra la zona ingresso al "Istituto di Posturologia" e il Piazzale Stazione.</p> |

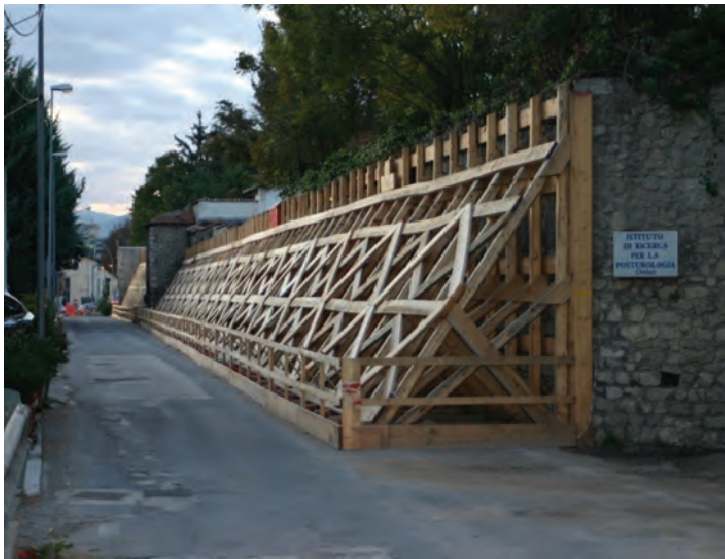
| Fasi realizzative | |
|---|---|
| | <p><b>Visione finale di un tratto di puntellatura completata</b></p> <p>Vista dell'opera a fine realizzazione sul tratto descritto nella precedente immagine.</p> <p>Si evidenzia come l'opera provvisoria, realizzata da numerosi e diversi Vigili del Fuoco provenienti da più Comandi Provinciali d'Italia, con fasi realizzative effettuate in tempi diversi raggiunga un elevato standard di uniformità esecutiva.</p> |

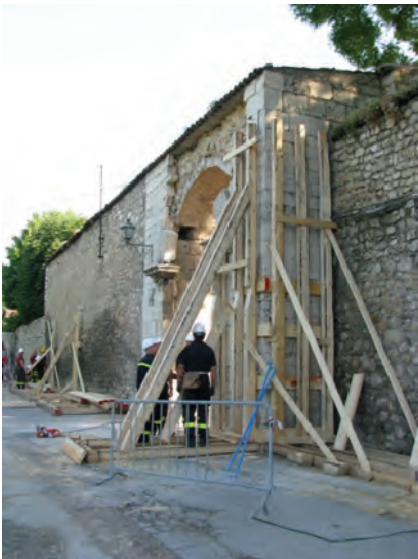
| Fasi realizzative | |
|---|---|
| | <p><b>Opere provvisionali Porta Rivera</b></p> <p>L'intervento per la messa in sicurezza di Porta Rivera nelle prime fasi di realizzazione.</p> <p>L'azione di ritegno è iniziata a partire dal piedritto non in linea rispetto al sistema di cinta muraria di cui la Porta è parte integrante.</p> |

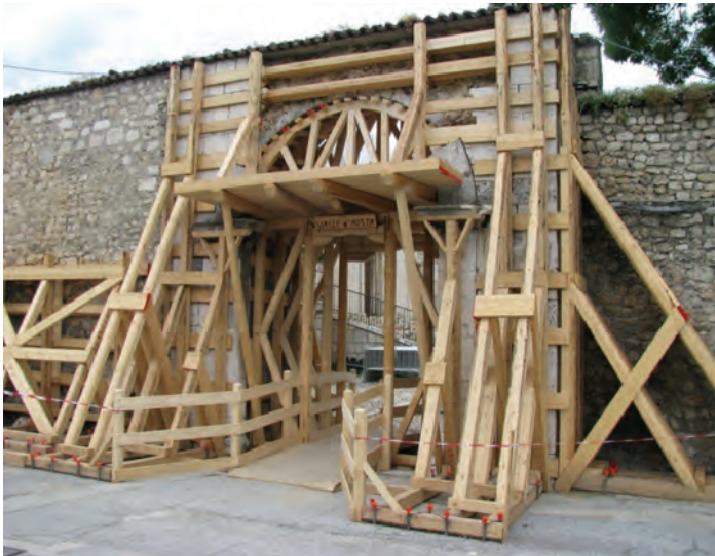
| Fasi realizzative | |
|---|---|
| | <p><b>Visione finale dell'opera</b></p> <p>La realizzazione completa dell'opera provvisoria mostra come si è trovata la giusta soluzione alle esigenze statiche di sostegno degli elementi costitutivi della Porta Rivera e alla possibilità di usufruire, almeno con un passaggio pedonale, della Porta stessa.</p> <p>È stata, infatti, realizzata una puntellatura di ritegno su base d'appoggio con puntoni paralleli per i piedritti e centinatura della volta.</p> |

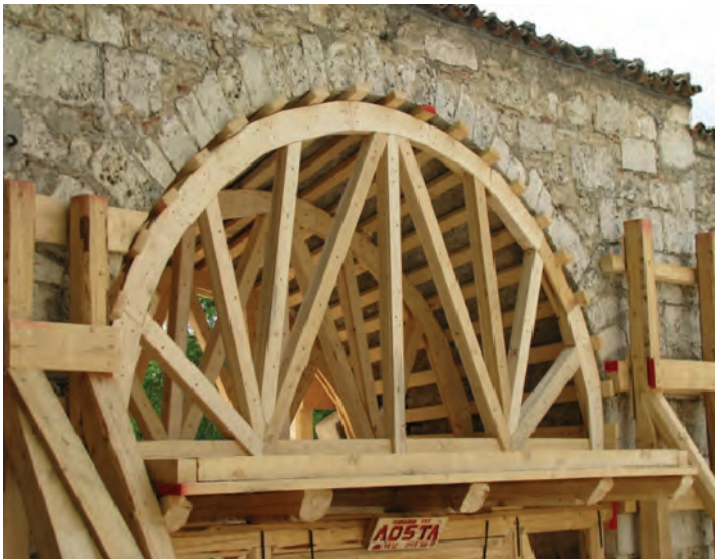
| Fasi realizzative | |
|---|---|
| | <p><b>Particolare della centinatura</b></p> <p>Nella foto si possono apprezzare alcuni dettagli della centinatura lignea a sostegno della volta.</p> <p>Il lato della Porta rappresentato è quello interno alla cinta muraria che si affaccia verso la contigua e famosa "Fontana delle 99 Cannelle".</p> |

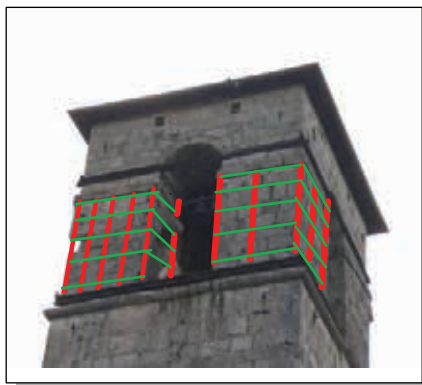
Cerchiaggio dei piedritti con elementi verticali lignei da 10 cm e fasce di poliestere (Archivio NCP).

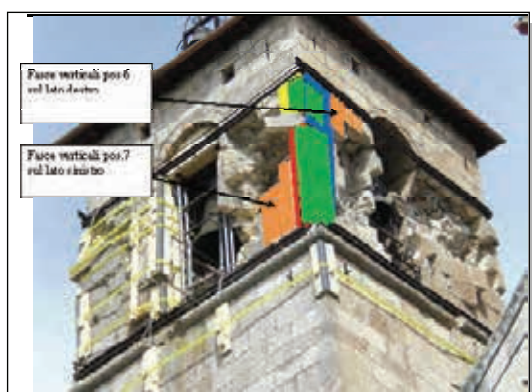
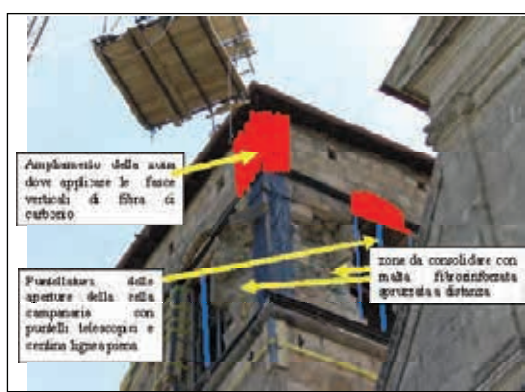
Pos. 1 – Fascia verticale al di sopra del concio espulso, lato sinistro.

Pos. 2 – Fascia verticale sul lato destro.

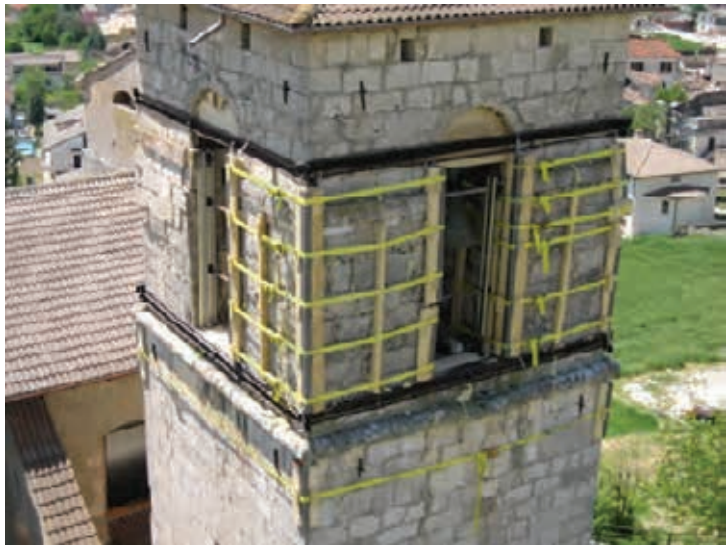
| Fasi realizzative | |
|---|---|
| <p>A photograph showing the left side of a stone bell tower. Yellow plastic straps are wrapped around the stone blocks to provide circumferential support.</p> | <p><b>Cerchiaggio dei piedritti di sinistra</b></p> <p>Cerchiaggio realizzato sui due piedritti attraverso l'impiego di fasce in poliestere tirantate su supporti lignei resi aderenti ai conci lapidei delimitanti la superficie della cella campanaria.</p> |

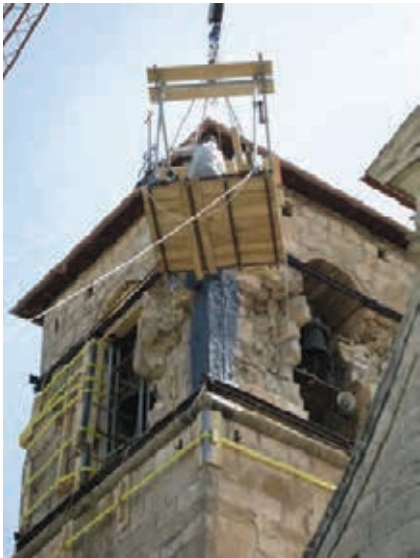
| Fasi realizzative | |
|---|---|
| <p>A photograph showing the right side of the bell tower. A wooden platform is suspended by ropes from a crane, positioned against the stone wall for the application of carbon fiber strips.</p> | <p><b>Confinamento del piedritto anteriore destro con fasce di fibra di carbonio</b></p> <p>Operazioni di posa della fascia di carbonio dalla piattaforma collegata all'autogru con 37+10 m (braccio più falcone) completamente sviluppato al fine di poter operare da zona sicura.</p> |

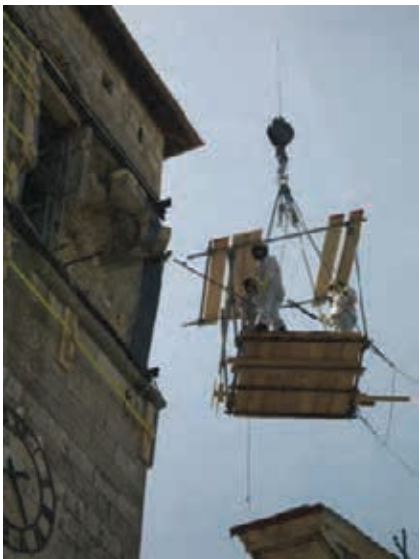
| Fasi realizzative | |
|---|---|
| <p>A photograph showing the wooden platform being lowered or positioned by a crane against the stone wall of the bell tower.</p> | <p><b>Confinamento del piedritto anteriore destro con fasce di fibra di carbonio</b></p> <p>Operazioni di stendimento della resina epossidica sulle fasce di fibra di carbonio appoggiate sui conci lapidei della cella campanaria.</p> |
