# MANUALE OPERE PROVVISORIALI L'INTERVENTO TECNICO URGENTE IN EMERGENZA SISMICA

## **Ministero dell'Interno**

### **Corpo Nazionale dei Vigili del Fuoco**

**NCP** Nucleo Coordinamento Opere Provvisionali

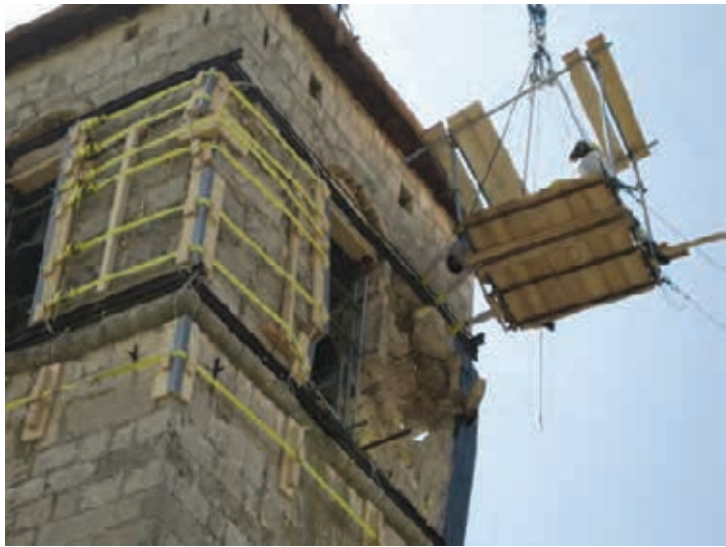
| Fasi realizzative | |
|---|---|
| | <p>Confinamento del piedritto anteriore destro con fasce di fibra di carbonio</p> <p>Si attuano le delicate operazioni di controllo della stabilità dei conci lapidei ad opera del personale dei Vigili del Fuoco direttamente vincolato al gancio dell'autogru da 70 tonnellate.</p> |

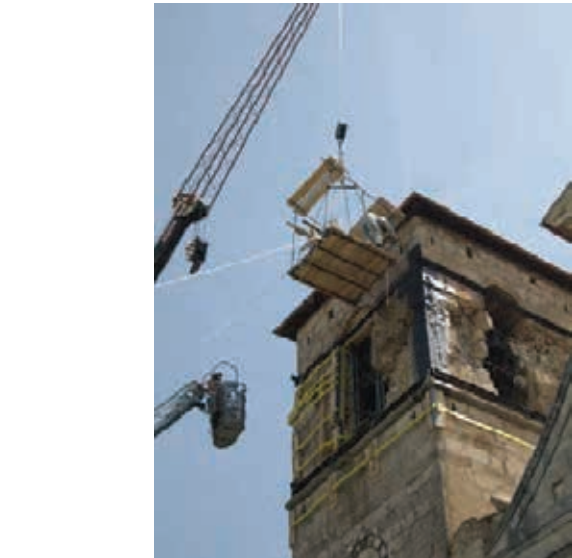
| Fasi realizzative | |
|---|---|
| | <p>Confinamento del piedritto anteriore destro con fasce di fibra di carbonio</p> <p>La foto evidenzia l'azione coordinata durante lo svolgimento delle operazioni attuata attraverso un controllo costante di eventuali movimenti della struttura da parte del personale operante sull'autoscala, nonché le sicurezze (2 "venti") di collegamento a terra per un'eventuale disimpegno d'emergenza della piattaforma.</p> |

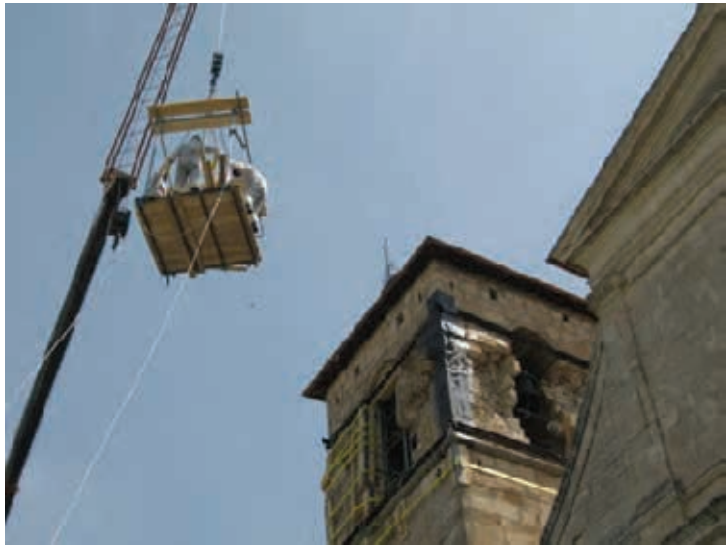
| Fasi realizzative | |
|---|---|
| | <p>Confinamento del piedritto anteriore destro con fasce di fibra di carbonio</p> <p>Completamento delle operazioni di applicazione delle fasce di fibre di carbonio.</p> |

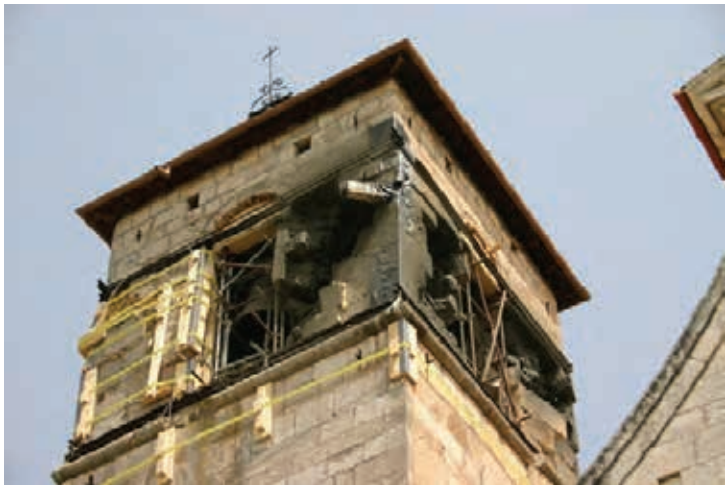
| Fasi realizzative | |
|---|---|
| | <p>Consolidamento della muratura dei due piedritti con malta fibrorinforzata</p> <p>Completamento delle operazioni di posa a spruzzo sui due piedritti di sinistra, nella zona crollata, di malta bicomponente fibrorinforzata ad elevata duttilità, necessaria per consolidare il materiale lapideo fortemente disaggregato.</p> |

Considerato che l'applicazione della malta bicomponente ha impedito il crollo del materiale lapideo, il cerchiaggio della cella campanaria, dapprima previsto con fasce in poliestere a contenimento della struttura lignea, è stato sostituito con una struttura in tubo-giunto.

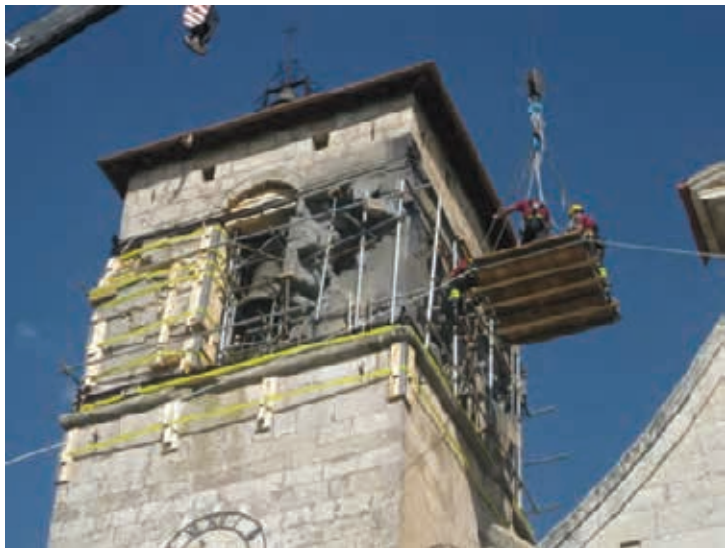
| Fasi realizzative | |
|---|---|
| | <p>Cerchiaggio della cella campanaria</p> <p>L'ultima operazione compiuta sulla cella campanaria è stata il cerchiaggio della stessa con una struttura in tubo-giunto.</p> |

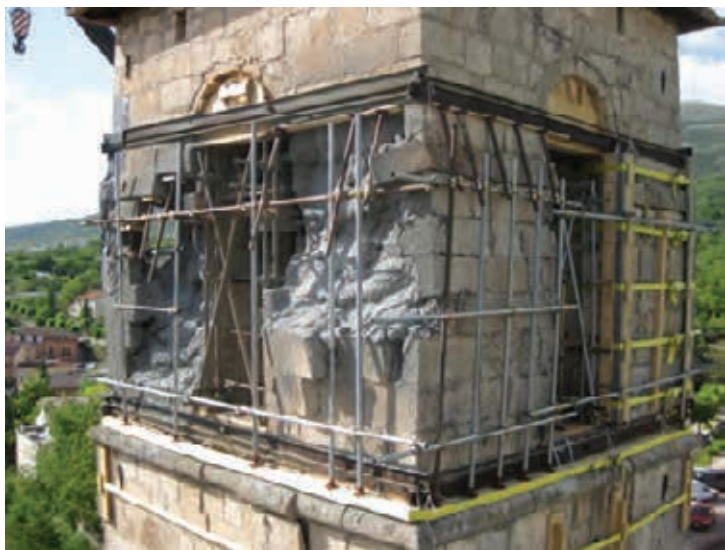
| Fasi realizzative | |
|---|---|
| | <p>Cerchiaggio della cella campanaria</p> <p>Nella foto un particolare dell'intervento di cerchiaggio completato.</p> |

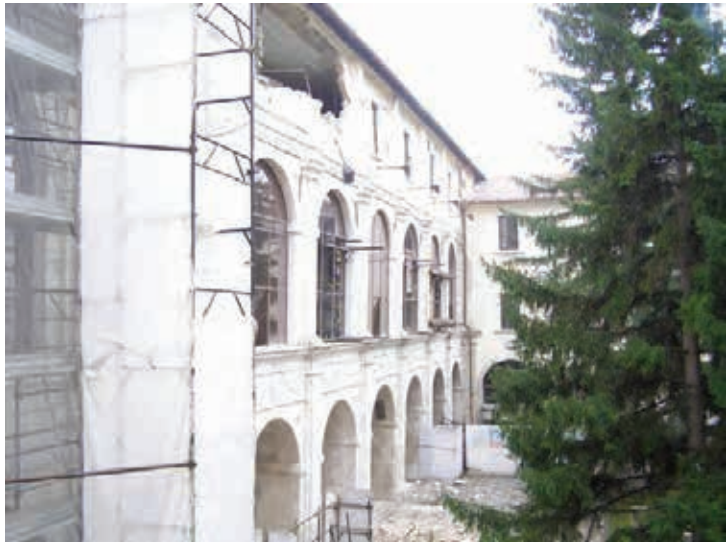
| Repertorio dei danni | |
|---|---|
| | <p>Dissesto del fabbricato principale</p> <p>La parete lato cortile ha subito una rotazione verso l'esterno con distacco dal cordolo superiore.</p> |

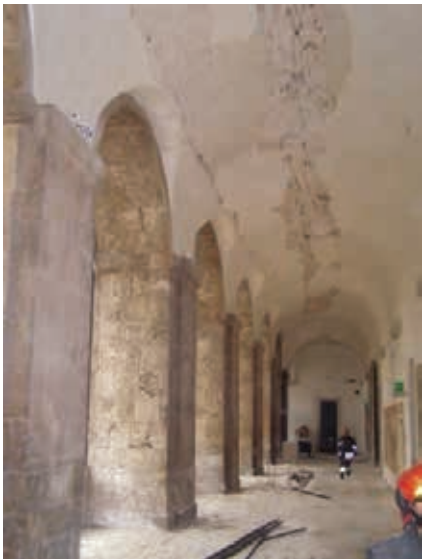
| Repertorio dei danni | |
|---|---|
| | <p>Dissesto del fabbricato principale</p> <p>La volta a botte del loggiato del primo piano ha subito una lesione per tutta la sua lunghezza.</p> |

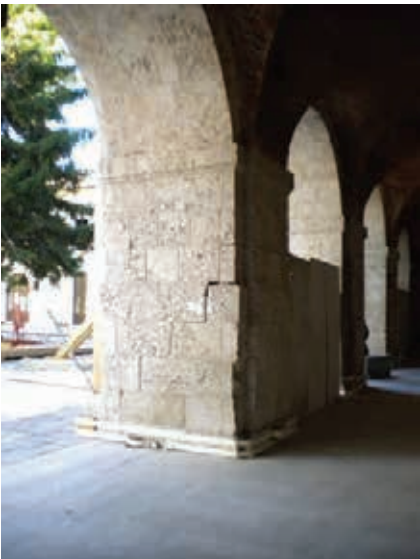
| Repertorio dei danni | |
|---|---|
| | <p><b>Dissesto del fabbricato principale</b></p> <p>I pilastri posti alla base della facciata interna hanno svolto funzione di cerniera per la rotazione e lo scorrimento della stessa, con conseguente lesione obliqua sulle facce laterali e orizzontale sulla faccia interna.</p> |

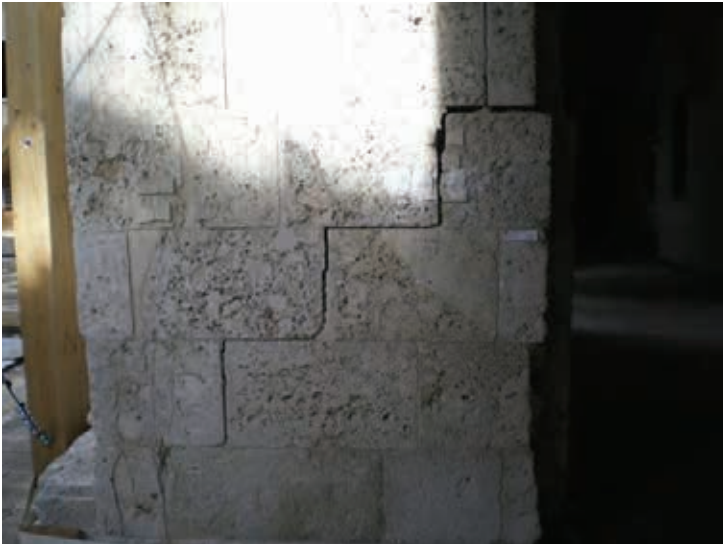
| Repertorio dei danni | |
|---|---|
| | <p><b>Dissesto del fabbricato principale</b></p> <p>Nei pilastri centrali, il lembo inferiore esterno della lesione (in basso a sinistra) ha subito uno schiacciamento.</p> |

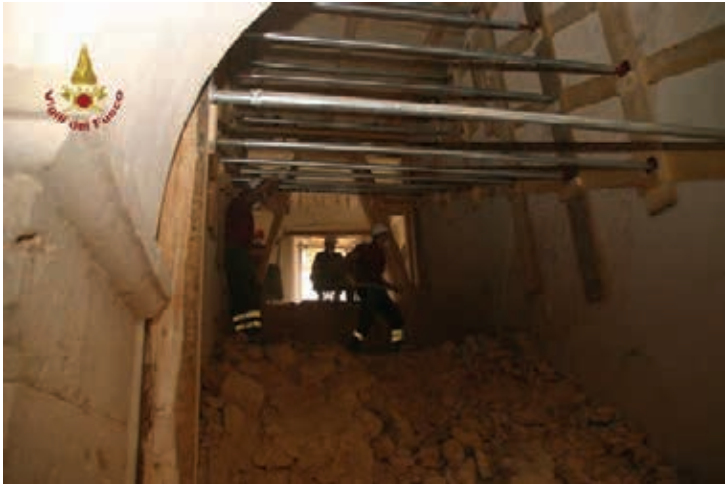
| Repertorio dei danni | |
|---|---|
| | <p><b>Dissesto del fabbricato principale</b></p> <p>La scala principale è stata interessata dal crollo della volta superiore.</p> |

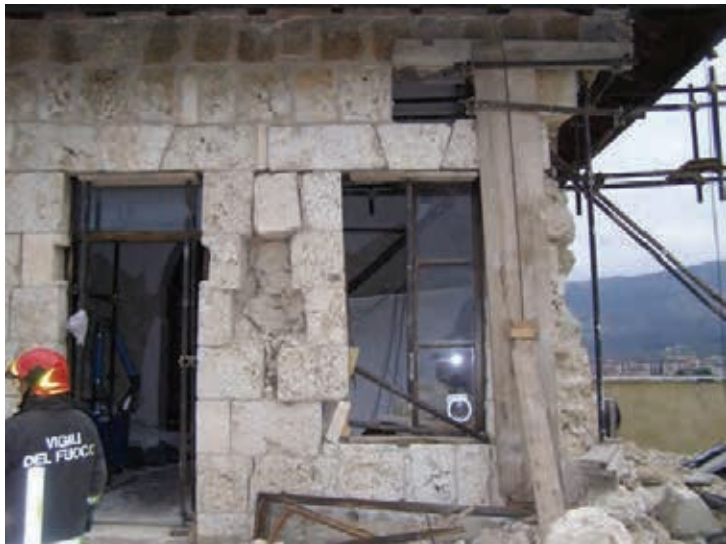
| Repertorio dei danni | |
|---|---|
| | <p><b>Dissesto del fabbricato principale</b></p> <p>Dissesto in corrispondenza dell'angolo del corpo di fabbrica soprastante il bastione di Levante.</p> |

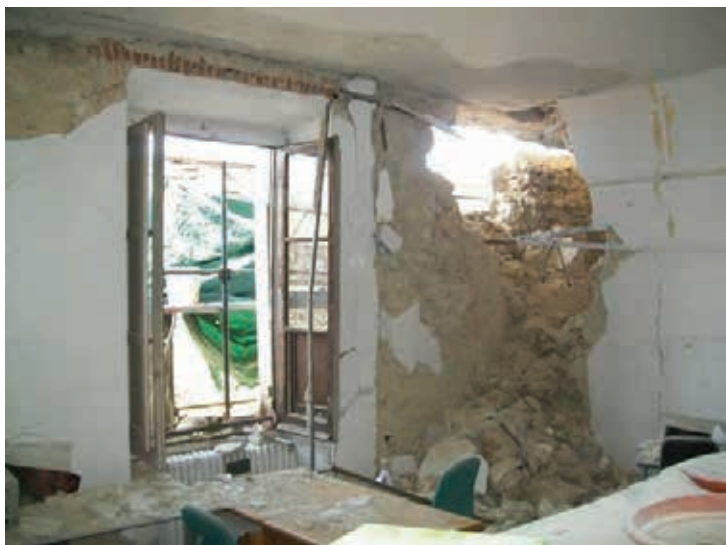
| Repertorio dei danni | |
|---|---|
| | <p><b>Dissesto del fabbricato interno sul lato Sud-Ovest</b></p> <p>Le pareti esterne portanti, del tipo "a sacco", hanno subito una forte disgregazione in corrispondenza delle zone di congiunzione con le murature di spina e il parziale crollo in corrispondenza di alcune chiavi esistenti.</p> |

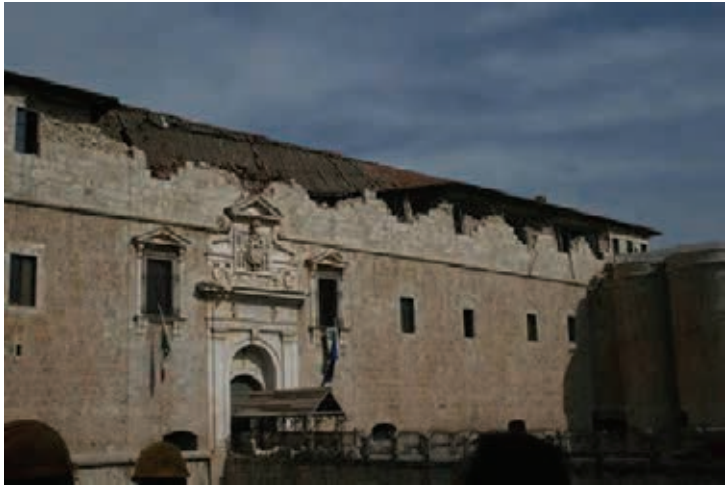
| Fasi realizzative | |
|---|---|
| | <p><b>Fabbricato principale (Sud-Est)</b></p> <p>Rimozione delle parti pericolanti e di parte delle macerie, con realizzazione di opere provvisorie di protezione dell'ingresso, per consentire il passaggio del personale e il posizionamento delle opere provvisorie all'interno del Forte.</p> |

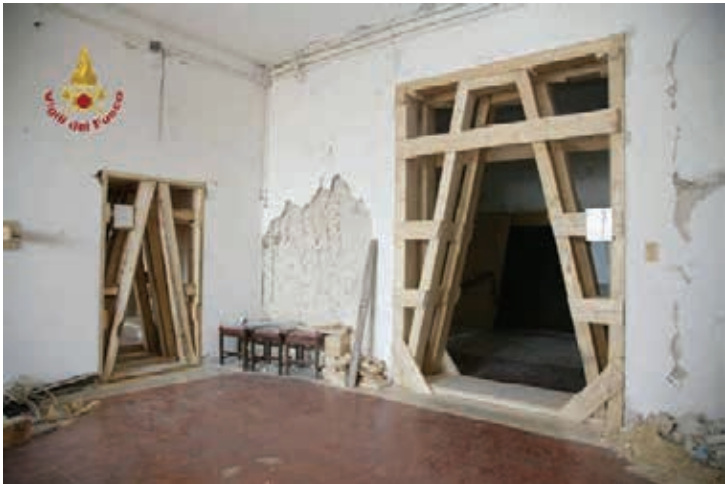
| Fasi realizzative | |
|---|---|
| | <p><b>Fabbricato principale (Sud-Est)</b></p> <p>Opere di sostegno in corrispondenza delle aperture interne.</p> |

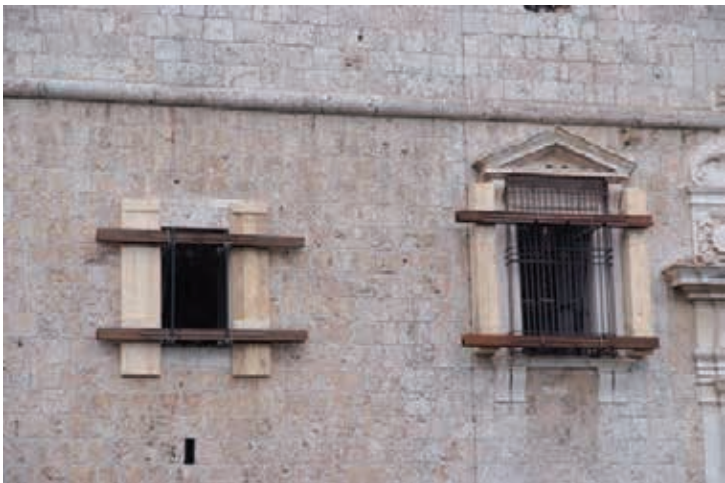
| Fasi realizzative | |
|---|---|
| | <p><b>Fabbricato principale (Sud-Est)</b></p> <p>Ancoraggio della facciata interna (lato cortile) con quella esterna (nella foto), realizzato con una serie di tiranti ancorati a strutture metalliche realizzate su misura e poste in opera in appoggio alle murature esterne contrapposte.</p> |

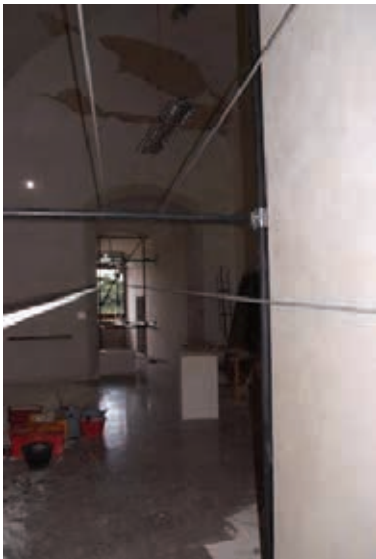
| Fasi realizzative | |
|---|---|
| | <p><b>Fabbricato principale (Sud-Est)</b></p> <p>Le funi metalliche sono state disposte con andamento incrociato per farle passare nelle aperture presenti nella parete longitudinale intermedia (in primo piano nella foto) per evitare di doverla forare, visto il suo considerevole spessore.</p> |

Il notevole spessore dei muri ha indotto ad adottare soluzioni che per quanto possibile non implicassero la loro foratura; si sono di conseguenza sfruttate tutte le aperture esistenti per il passaggio dei tiranti, adottando soluzioni di ancoraggio anche indirette, come per l'edificio lato S-O.

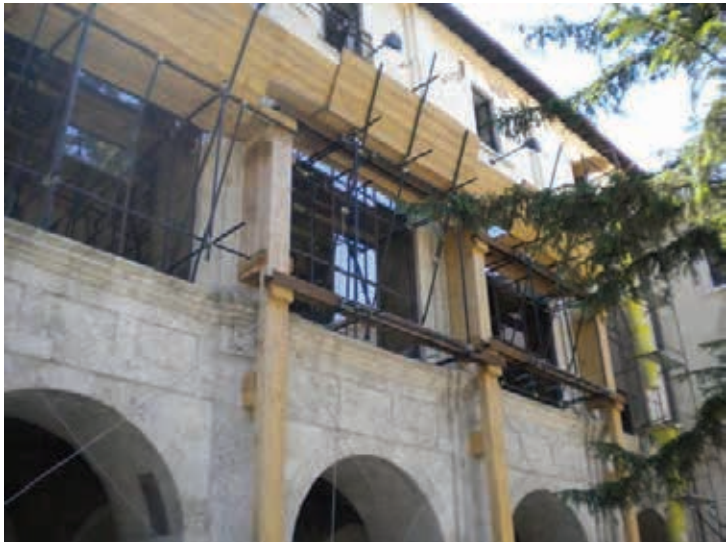
| Fasi realizzative | |
|---|---|
| | <p><b>Fabbricato principale (Sud-Est)</b></p> <p>Contro la muratura sul lato cortile è stata posta una struttura di distribuzione delle forze, realizzata in legno lamellare, profilati metallici e funi.</p> |

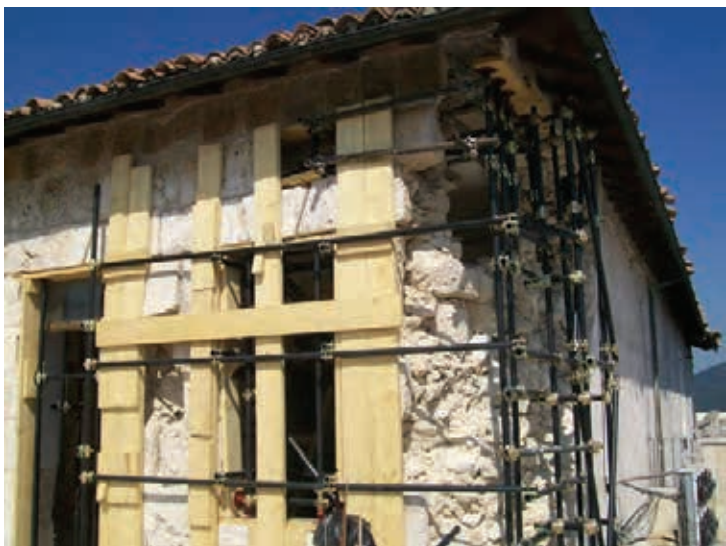
| Fasi realizzative | |
|---|---|
| | <p><b>Fabbricato principale (Sud-Est)</b></p> <p>Consolidamento della muratura fortemente dissestata, in corrispondenza dell'angolo, mediante la realizzazione di opere provvisorie di sostegno e impacchettamento realizzate con sistema misto tubogiunto e legno.</p> |

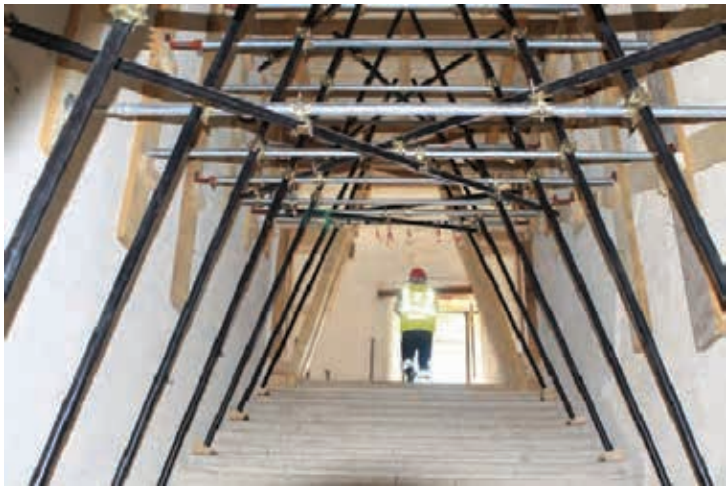
| Fasi realizzative | |
|---|---|
| | <p>Fabbricato principale (Sud-Est)</p> <p>Messa in sicurezza della scala principale con strutture provvisorie di contrasto sulle pareti laterali, rimozione dei materiali dalle rampe, aumento della sicurezza per i fruitori della scala mediante integrazione delle strutture di contrasto. Realizzazione di tavolato a protezione e sostegno dell'arco di ingresso in legno.</p> |

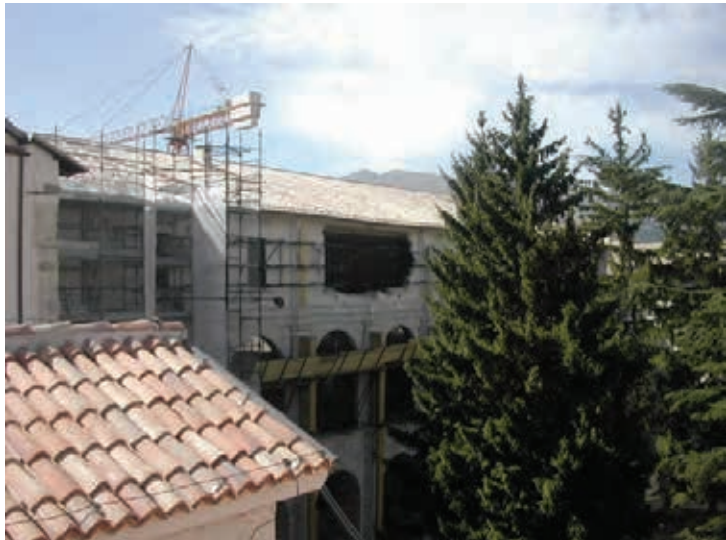
| Fasi realizzative | |
|---|---|
| | <p>Fabbricato principale (Sud-Est)</p> <p>Impacchettamento della parte alta della facciata verso il cortile mediante il sistema tubo-giunto.</p> |

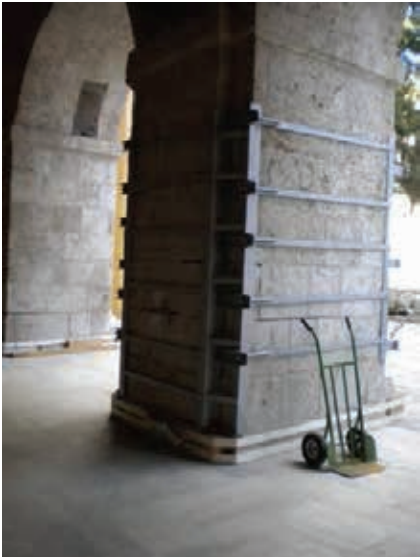
| Fasi realizzative | |
|---|---|
| | <p>Fabbricato principale (Sud-Est)</p> <p>Cerchiatura di alcuni pilastri verso il cortile mediante reticolo in profilato metallico assemblato in opera.</p> |

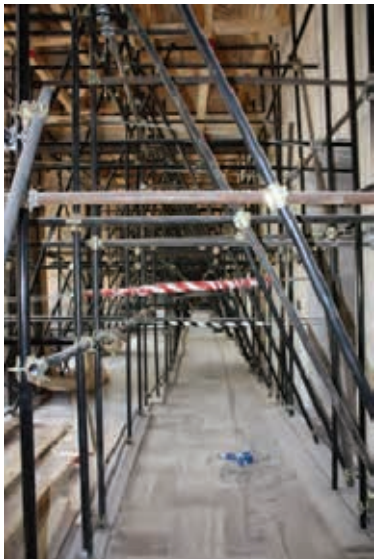
| Fasi realizzative | |
|---|---|
| | <p>Fabbricato principale (Sud-Est)</p> <p>Puntellamento della volta del loggiato principale del primo piano.</p> |

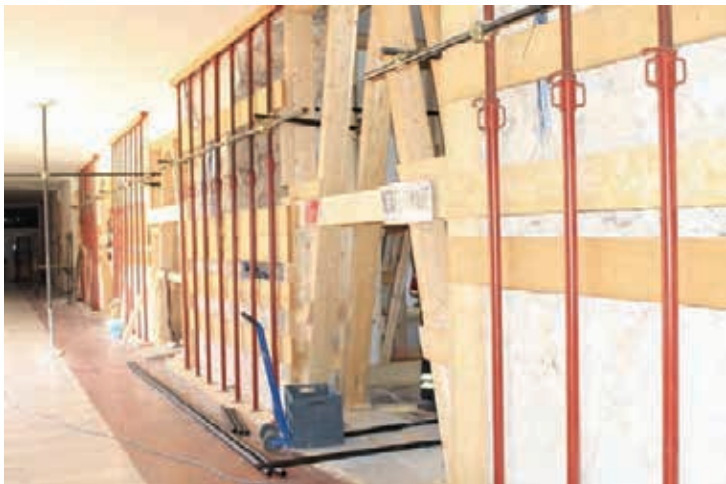
| Fasi realizzative | |
|---|---|
| | <p>Fabbricato principale (Sud-Est)</p> <p>Impacchettamento della parete interna di delimitazione del loggiato (nella foto in fase di allestimento).</p> |

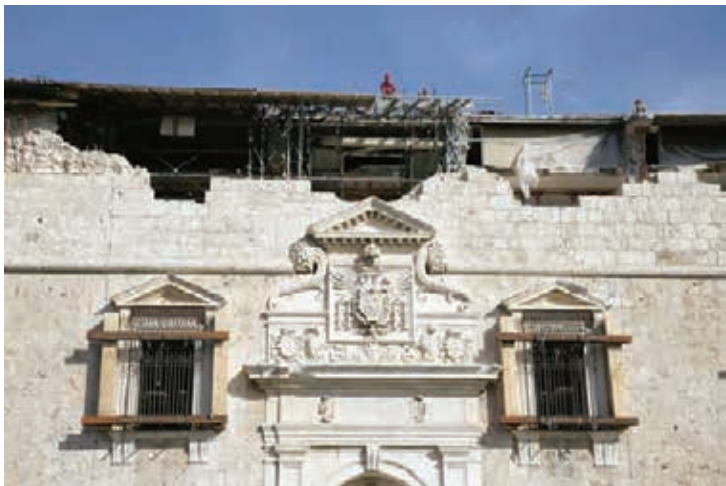
| Fasi realizzative | |
|---|---|
| | <p>Fabbricato principale (Sud-Est)</p> <p>Rimozione del materiale di risulta della porzione di copertura crollata dell'edificio principale e realizzazione di un impalcato in tubi-giunti per il sostegno di una nuova copertura provvisoria.</p> |

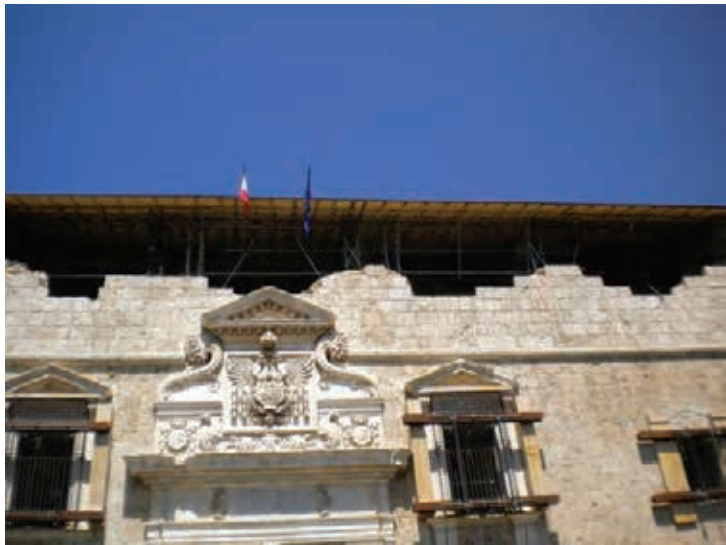
| Fasi realizzative | |
|---|---|
| | <p>Fabbricato principale (Sud-Est)</p> <p>Realizzazione di una copertura provvisoria di tipo leggero.</p> |

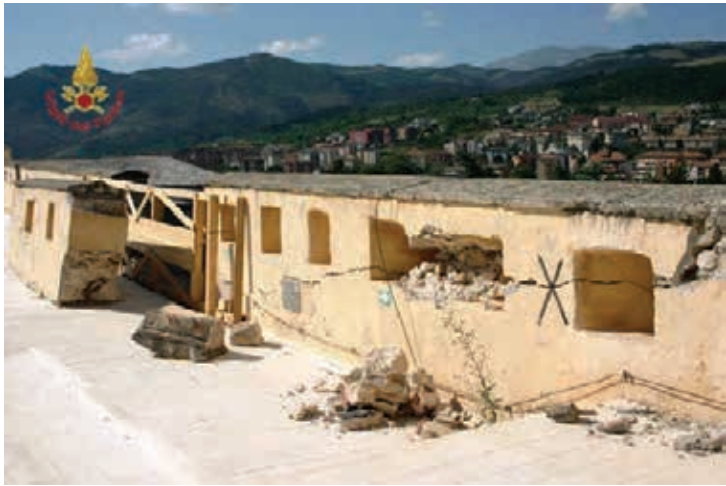
| Fasi realizzative | |
|---|---|
| | <p>Camminamento lato Nord-Est</p> <p>Spostamento in posizione di sicurezza della porzione di parapetto pericolante e installazione di un parapetto di protezione in legno.</p> |

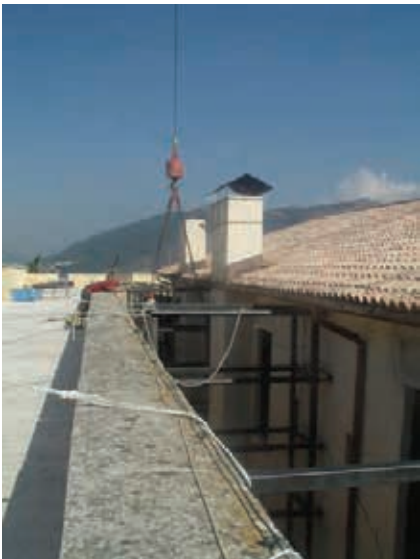
| Fasi realizzative | |
|---|---|
| | <p>Fabbricato interno (Sud-Ovest)</p> <p>Realizzazione, da parte di una ditta privata su incarico del MiBAC, di strutture metalliche all'esterno del Forte; sollevamento con gru di tipo edile e posizionamento nel cavedio tra il fabbricato e la parete interna del camminamento di Sud-Ovest.</p> <p>Il personale ha operato nel cavedio per il tempo strettamente necessario al posizionamento delle strutture in acciaio.</p> |

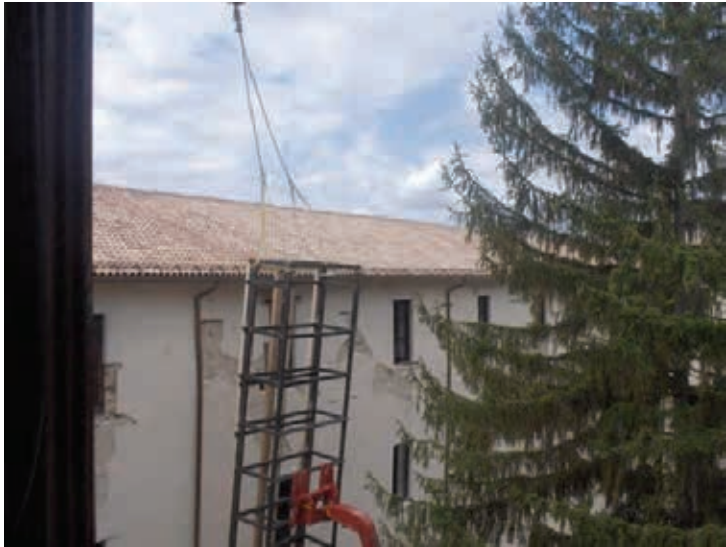
| Fasi realizzative | |
|---|---|
| | <p><b>Fabbricato interno (Sud-Ovest)</b></p> <p>Sollevamento con gru di tipo edile e posizionamento con mezzo semovente, contro la parete lato cortile, delle strutture metalliche realizzate all'esterno da una ditta privata su incarico del MiBAC e adattate da parte del personale VVF.</p> |

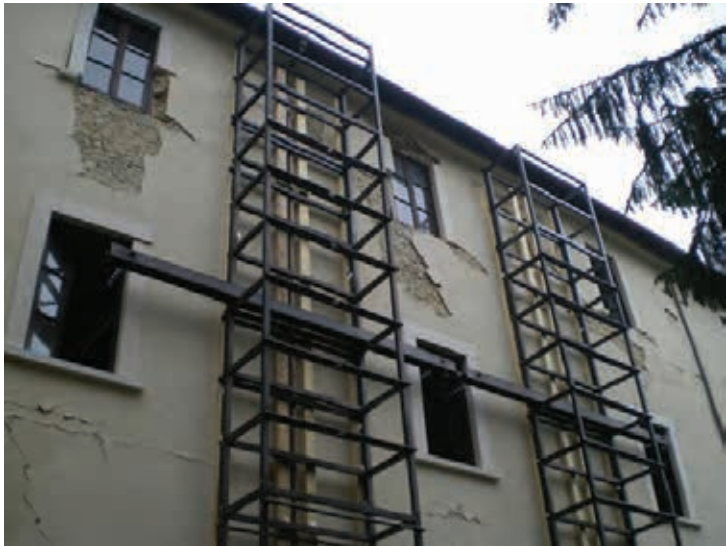
| Fasi realizzative | |
|---|---|
| | <p><b>Fabbricato interno (Sud-Ovest)</b></p> <p>Impacchettamento dell'intero fabbricato mediante tirantature e strutture di distribuzione e di contrasto in corrispondenza delle murature di spina fortemente lesionate e compromesse. Questa operazione è stata condotta con la massima celerità per ridurre al minor tempo possibile la permanenza del personale all'interno del fabbricato.</p> |

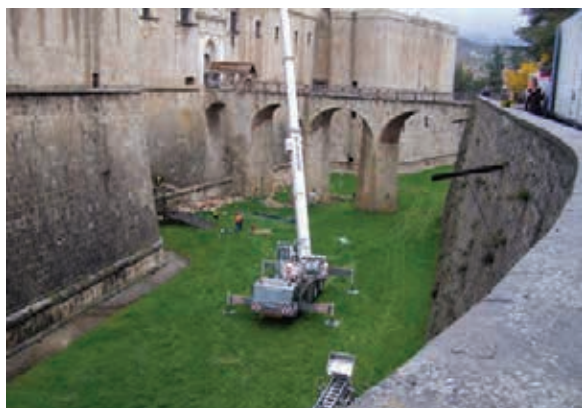
Gru calata nel fossato (Archivio NCP).

Per alcuni lavori si è reso necessario calare la gru più piccola nel fossato, per consentire il necessario supporto al personale che operava in sospensione.

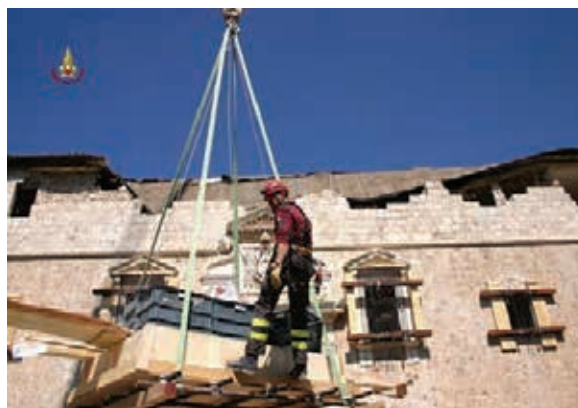
Personale operante in sospensione (Archivio NCP).

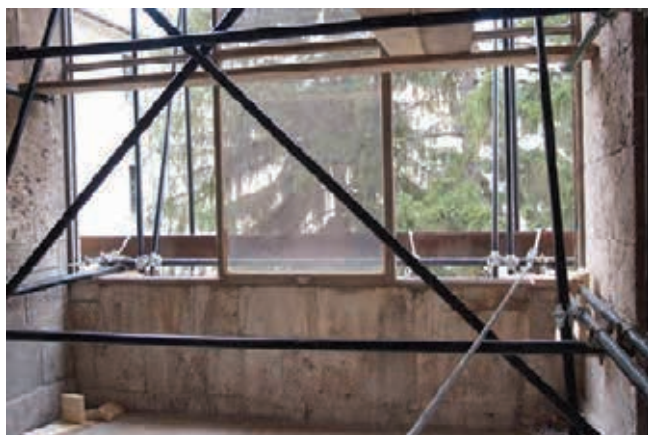
Sostegno dei traversi di ancoraggio con sistema tubo-giunto (Archivio NCP).

L'elevata altezza di posizionamento degli elementi di distribuzione e ancoraggio sulle facciate ha richiesto la realizzazione di strutture di sostegno e ripartizione in tubo-giunto o legno lamellare.

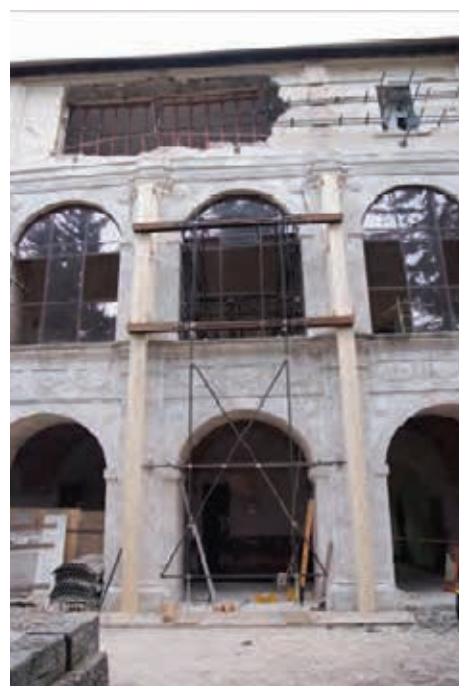
Elementi di distribuzione verticale sulle facciate in legno lamellare (Archivio NCP).

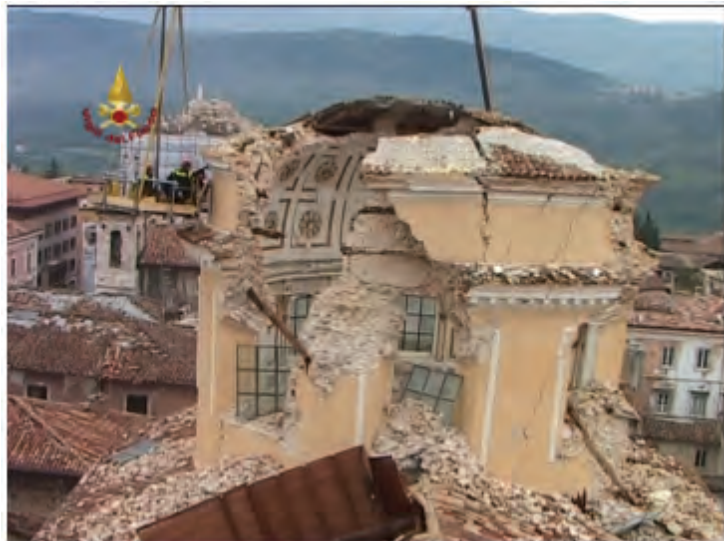
| Repertorio dei danni | |
|---|---|
| | <p>Collasso delle murature del tamburo</p> <p>La foto mette in evidenza il sistema di appoggio dell'orditura della copertura alla cupola.</p> |

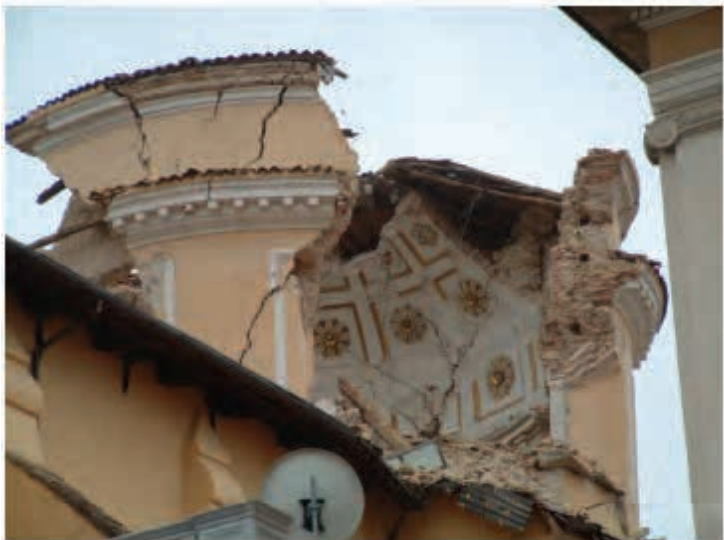
| Repertorio dei danni | |
|---|---|
| | <p>Collasso delle murature del tamburo</p> <p>L'inquadratura consente di cogliere l'ampiezza della fessurazioni nelle murature del tamburo.</p> |

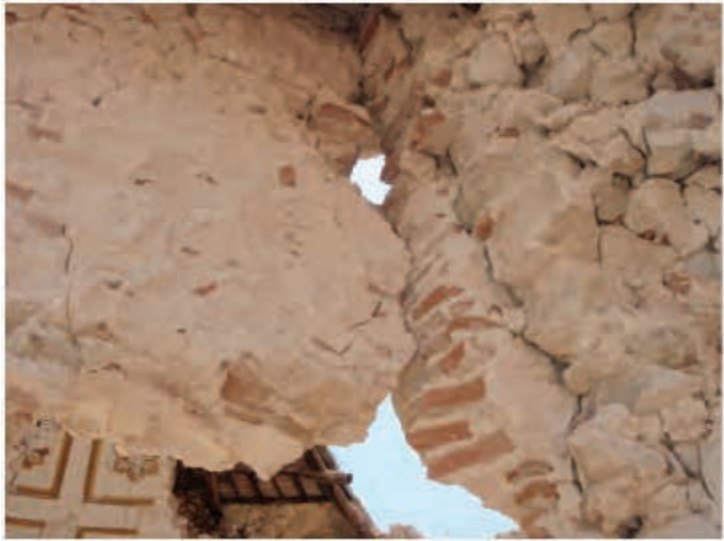
| Repertorio dei danni | |
|---|---|
| | <p>Disgregazione della muratura della cupola</p> <p>Particolare che mette in evidenza la tessitura muraria.</p> |

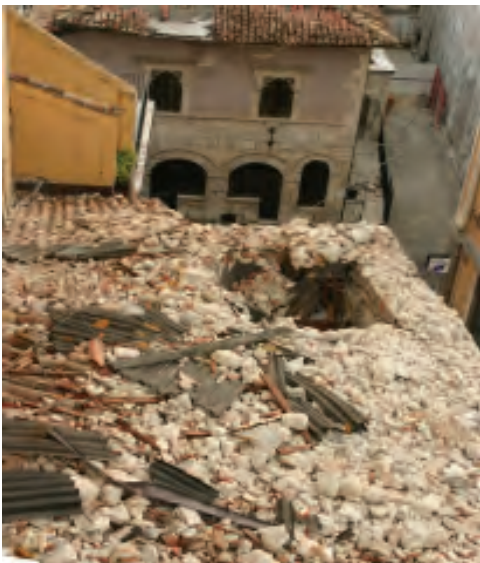
| Repertorio dei danni | |
|---|---|
| | <p>Dissesto dei locali interni</p> <p>I locali del corpo laterale e della sacrestia sono stati danneggiati dalla caduta di pietre dall'alto, che ne hanno sfondato la copertura.</p> |

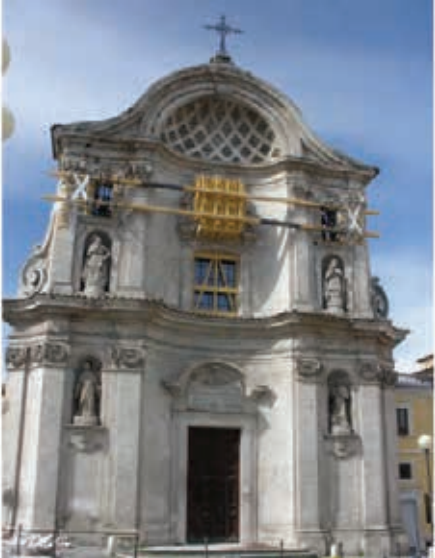
| Fasi realizzative | |
|---|---|
| | <p><b>Fasciatura della facciata e sbadacchiature di alcune aperture principali</b></p> <p>Immediatamente dopo al recupero dei beni mobili si è provveduto alla fasciatura della facciata. Si noti il posizionamento del cassettone in legno a protezione di eventuali spostamenti degli elementi della facciata.</p> |

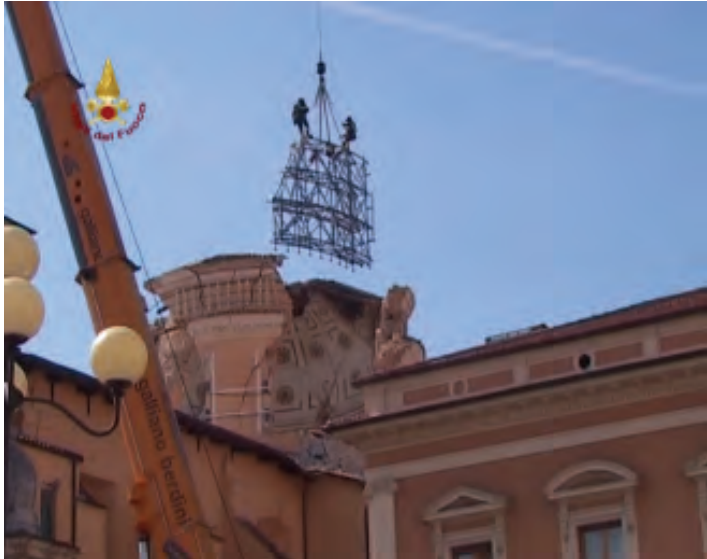
| Fasi realizzative | |
|---|---|
| | <p><b>Ripristino della continuità muraria</b></p> <p>Il ripristino della continuità muraria in corrispondenza delle parti crollate è stato affidato a telai in acciaio assemblati a piè d'opera e successivamente posizionati in quota.</p> |

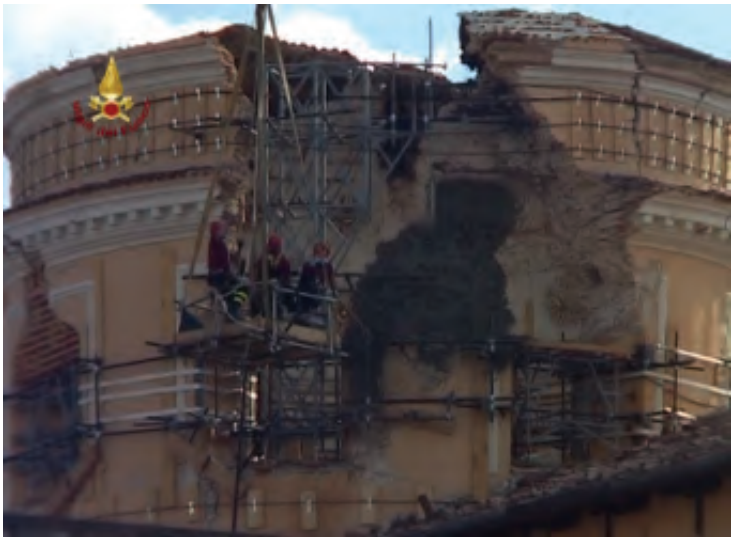
| Fasi realizzative | |
|---|---|
| | <p><b>Ripristino della continuità muraria</b></p> <p>Si notino la cerchiatura esterna a diversi livelli e le sbadacchiature lignee all'interno delle finestre.</p> |

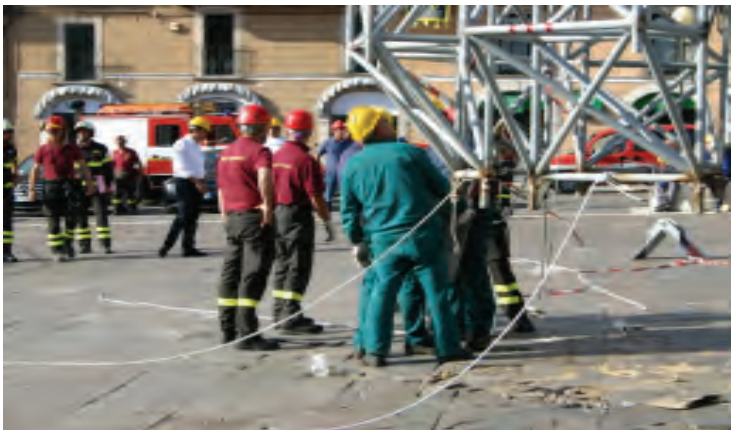
| Fasi realizzative | |
|---|---|
| | <p><b>Posizionamento del “polipo” all'interno della cupola</b></p> <p>Il posizionamento della struttura tutore d'acciaio all'interno della cupola ha richiesto un'attenta analisi tecnica di tutte le criticità ipotizzabili che avrebbero potuto pregiudicare la sicurezza degli operatori.</p> <p>Particolare attenzione è stata dedicata alla corretta applicazione delle tecniche di derivazione speleo alpino fluviale e alla pianificazione della sicurezza.</p> |

- portata massima della gru semovente: 2200 q;
- sviluppo braccio-falcone: 72 m (60+12 m);
- distanza massima dal centro ralla: 45 m;
- peso del "polipo": 60 q;
- velocità vento in quota: 13 nodi.

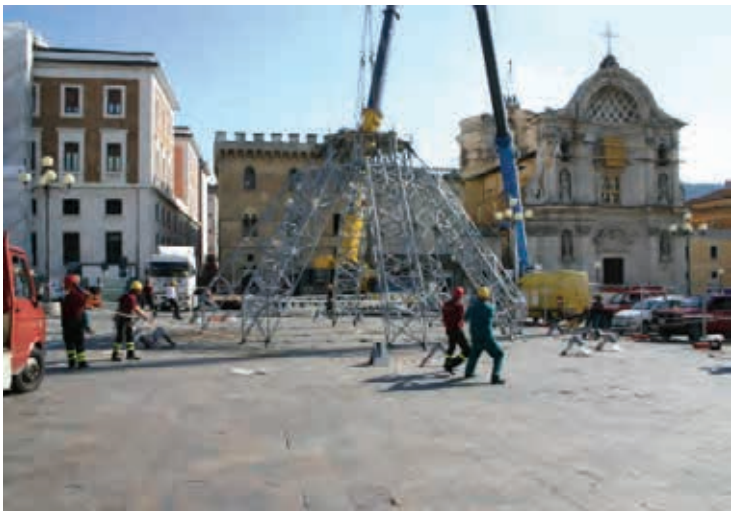
| Fasi realizzative | |
|---|---|
| | <p><b>Posizionamento del “polipo” all'interno della cupola</b></p> <p>Sono state effettuate numerose prove a terra per testare la funzionalità del dispositivo ed anticipare eventuali difficoltà, mettendo a punto le sinergie tra i vari soggetti coinvolti.</p> |

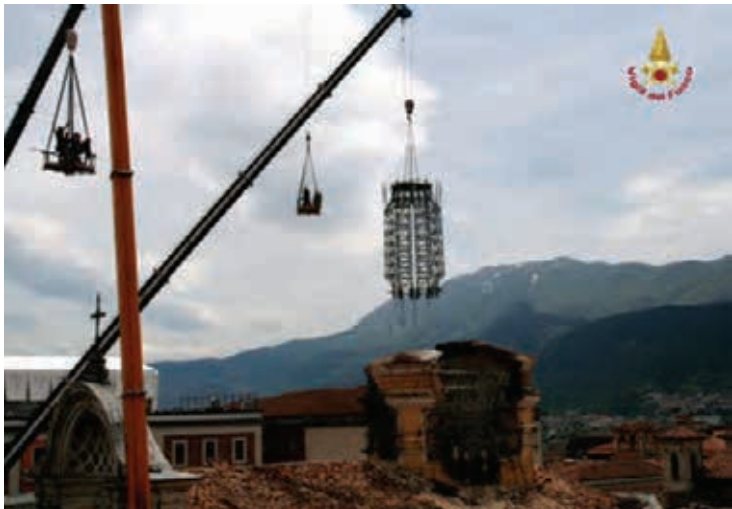
| Fasi realizzative | |
|---|---|
| | <p>Posizionamento del “polipo” all’interno della cupola</p> <p>La struttura sta per essere calata all’interno del tamburo.</p> |

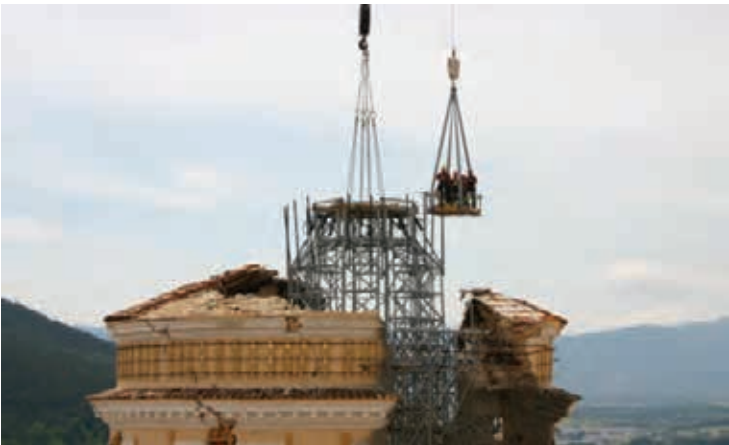
| Fasi realizzative | |
|---|---|
| | <p>Posizionamento del “polipo” all’interno della cupola</p> <p>Il “polipo” mentre viene calato, sotto il controllo delle squadre in quota.</p> |

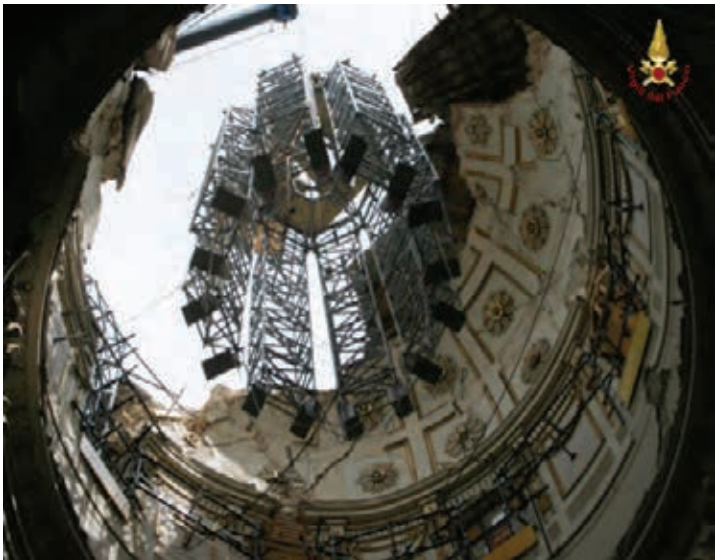
| Fasi realizzative | |
|---|---|
| | <p>Posizionamento del “polipo” all’interno della cupola</p> <p>La calata del traliccio vista dall’interno della chiesa.</p> |

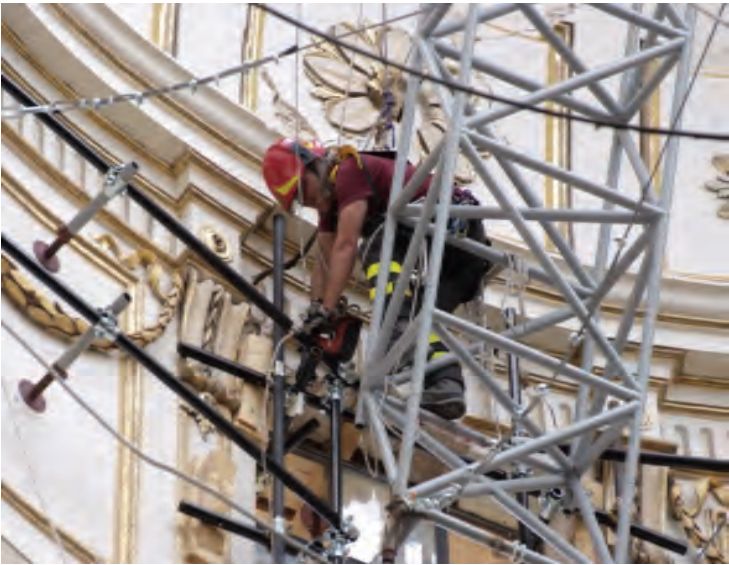
| Fasi realizzative | |
|---|---|
| | <p>Ancoraggio del “polipo”</p> <p>La struttura reticolare è stata vincolata alle cerchiature già in opera all’interno ed all’esterno della cupola.</p> <p>Le operazioni di ancoraggio del traliccio, una volta che questo è stato appoggiato ai basamenti predisposti, sono state possibili grazie alla professionalità del personale SAF.</p> <p>La sinergia tra le squadre VVF in quota e gli operatori privati delle gru ha giocato un ruolo fondamentale per la riuscita dell’operazione.</p> |

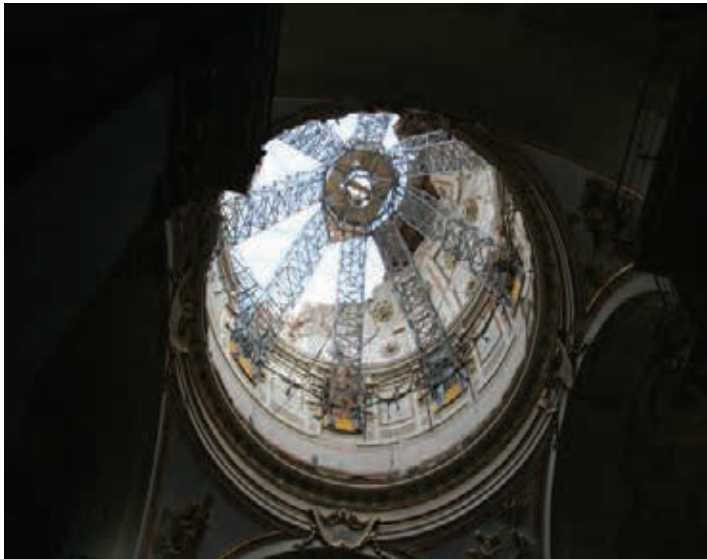
| Fasi realizzative | |
|---|---|
| | <p>Ancoraggio del “polipo”</p> <p>Vista dall’interno della chiesa, a bloccaggio completato.</p> |

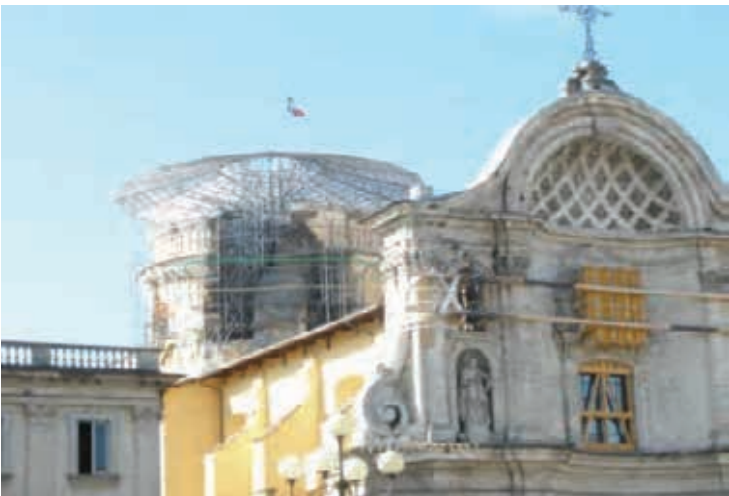
| Fasi realizzative | |
|---|---|
| | <p>Installazione della copertura</p> <p>La foto mostra l’intervento concluso.</p> |

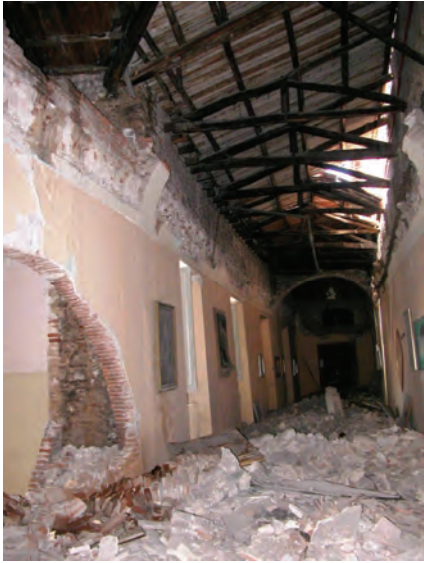
| Repertorio dei danni | |
|---|---|
| | <p><b>Volte interne</b></p> <p>Le volte interne sono completamente crollate a seguito degli spostamenti relativi delle pareti di imposta.</p> <p>Le volte che caratterizzano l'edilizia storica aquilana si sono rivelate assai vulnerabili all'azione sismica, in quanto incapaci di assorbire gli spostamenti delle pareti di imposta provocati dal sisma.</p> |

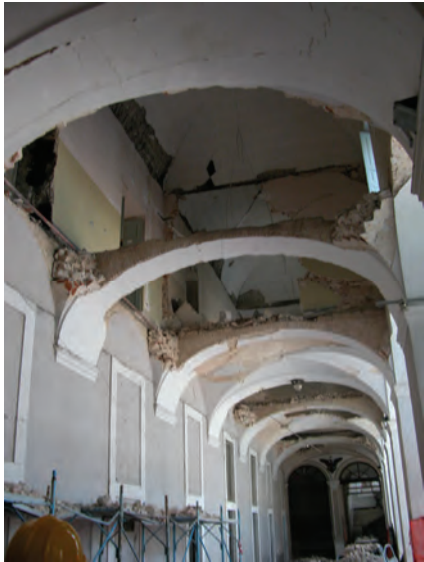
| Repertorio dei danni | |
|---|---|
| | <p><b>Volte interne</b></p> <p>Le volte ribassate presenti all'interno dell'edificio sono crollate.</p> <p>Le volte del porticato esterno, lungo gli assi viari, a tutto sesto e di migliori caratteristiche costruttive hanno invece riportato danni più limitati.</p> |

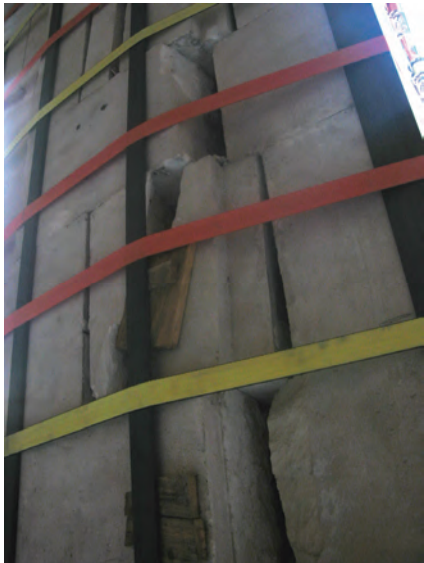
| Repertorio dei danni | |
|---|---|
| | <p><b>Lesionamento delle colonne</b></p> <p>Le colonne del porticato, realizzate in elementi in pietra e in laterizio, in qualche caso intercalati da getti di calcestruzzo di rinzafo, presentano significative dislocazioni dei conci, con evidenti effetti di espulsione laterale.</p> <p>La foto evidenzia i primi interventi di cerchiatura nelle parti maggiormente lesionate.</p> |

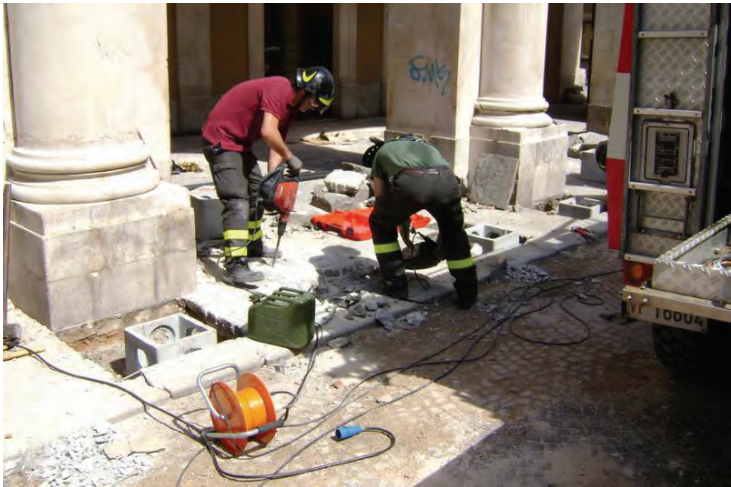
| Fasi realizzative | |
|---|---|
| | <p><b>Vincoli al suolo</b></p> <p>Predisposizione del sistema di ancoraggio al suolo dei piedritti adiacenti l'edificio mediante la realizzazione di un basamento in cemento armato entro il quale è annegato un pozzetto con funzione di vincolo del piedritto.</p> |

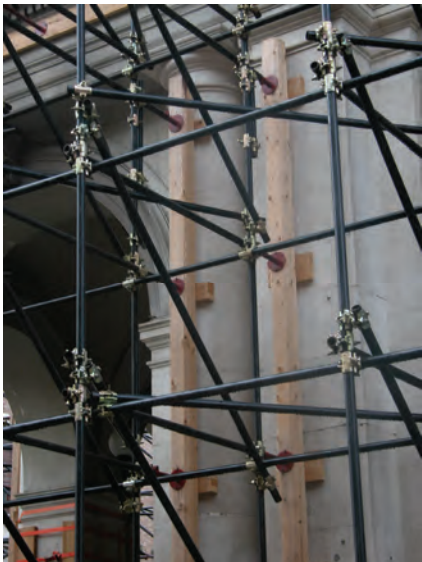
| Fasi realizzative | |
|---|---|
| | <p><b>Elementi di contrasto</b></p> <p>Il contrasto sull'edificio è stato realizzato mediante un diffuso sistema di basette regolabili in semplice appoggio sulle pareti e sulle colonne, interponendo morali in legno opportunamente lavorati per la diffusione del carico, evitando così le azioni concentrate in particolare sulle colonne.</p> |

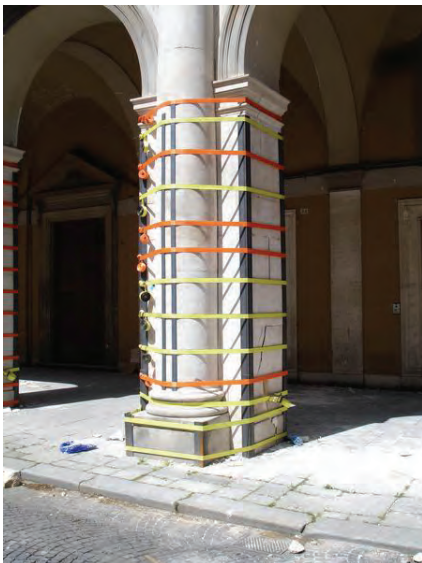
| Fasi realizzative | |
|---|---|
| | <p><b>Cerchiatura delle colonne</b></p> <p>Tutte le colonne dell'edificio sono state cerchiare mediante fasce di poliestere su profili in acciaio, disposte a passo costante. La forma geometrica della colonna ha richiesto l'applicazione di profili verticali di acciaio a protezione degli spigoli e dei punti di maggiore curvatura.</p> |
