# MANUALE OPERE PROVVISORIALI L'INTERVENTO TECNICO URGENTE IN EMERGENZA SISMICA

## **Ministero dell'Interno**

### **Corpo Nazionale dei Vigili del Fuoco**

**NCP** Nucleo Coordinamento Opere Provvisionali

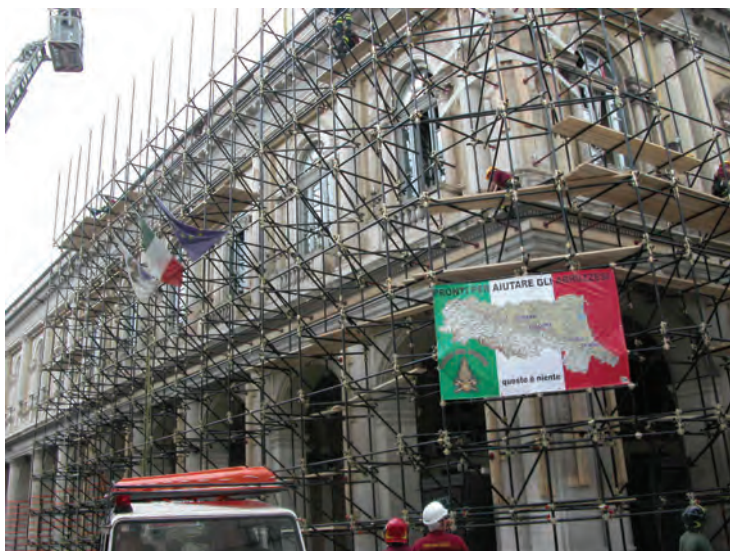
**Vista d'insieme**

Vista dell'opera provvisoria ad L, installata in corrispondenza dell'angolo lesionato e realizzata in tubi-giunti.

Si è prevista quindi l'installazione di un presidio d'angolo, a forma di L, le cui ali si sviluppano lungo le pareti convergenti e da porre a ridosso dello spigolo fortemente lesionato con funzione di rinforzo e di contrasto al ribaltamento.

- mensole reticolari che si sviluppavano in altezza, collegate a tutti i livelli per assicurare la loro mutua collaborazione;
- estensione delle due ali dell'opera provvisoria a presidio d'angolo, lungo le due pareti ortogonali convergenti sullo spigolo lesionato per una lunghezza ritenuta utile per ottenere un funzionamento per forma della struttura a maggiore garanzia della stabilità globale dell'opera.

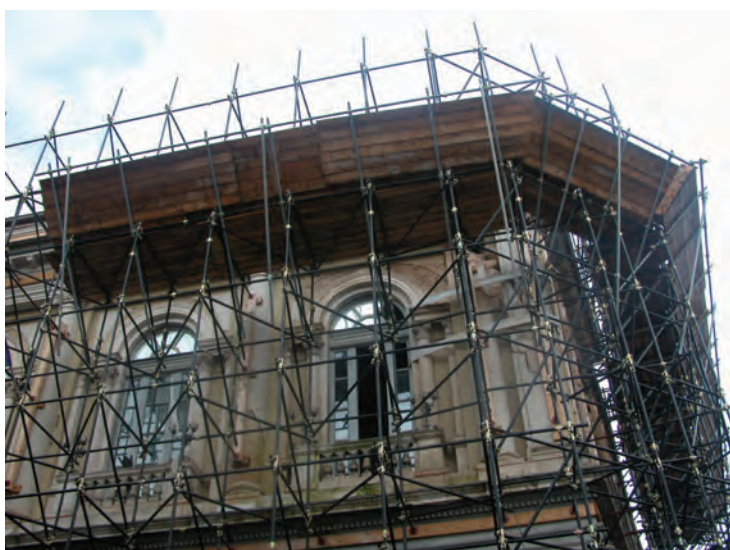
**Realizzazione della mantovana**

Innestandosi sui montanti, è stata realizzata un'ampia mantovana di protezione dalla possibile caduta di frammenti.

Al fine di garantire idonee condizioni di sicurezza per il passaggio fronte strada è stata realizzata una mantovana di protezione dalla possibile caduta di frammenti.

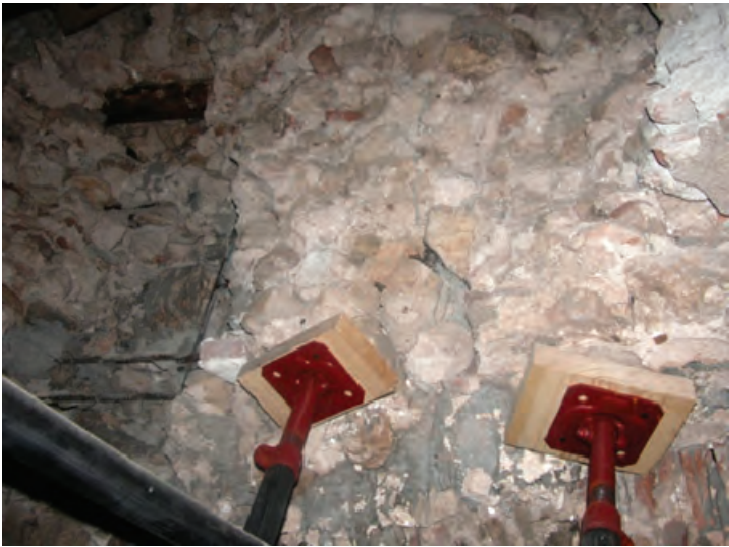
| Repertorio dei danni | |
|---|---|
| | <p><b>Pennacchi della cappella laterale</b></p> <p>I pennacchi che sorreggono la volta della cappella laterale presentano crolli e sgretolamenti.</p> <p>Particolarmente colpiti risultano i pennacchi che si raccordano con la parete perimetrale della chiesa.</p> |

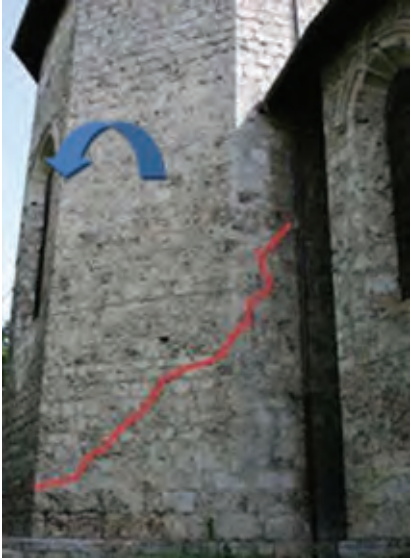
| Repertorio dei danni | |
|---|---|
| | <p><b>Absidi</b></p> <p>Il sistema delle absidi ha subito un principio di ribaltamento verso l'esterno (indicato in figura dalla freccia) che ha comportato il lesionamento delle pareti ed il danneggiamento delle volte.</p> |

Il sistema delle absidi è stato interessato da un lesionamento sulle pareti perimetrali e sulle volte riconducibile ad un principio di ribaltamento verso l'esterno.

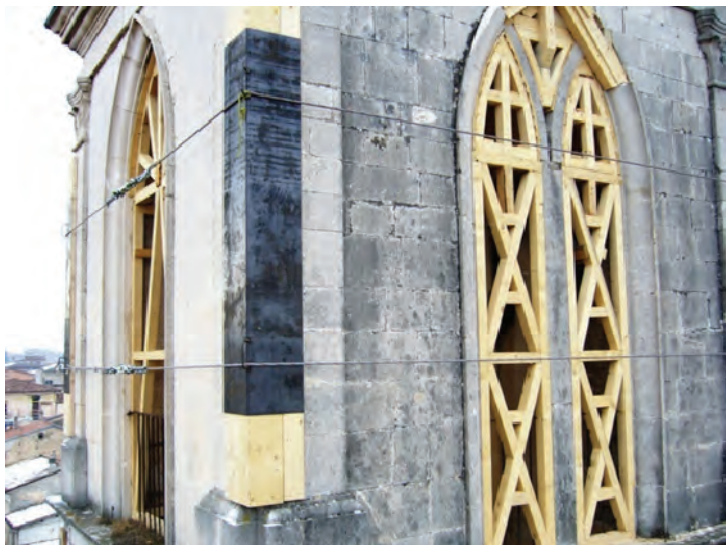
| Fasi realizzative | |
|---|---|
| | <p><b>Sbadacchiatura delle bifore del campanile</b></p> <p>Il cerchiaggio della torre campanaria è stato preceduto dalla sbadacchiatura delle bifore trilobate sovrapposte del campanile.</p> |

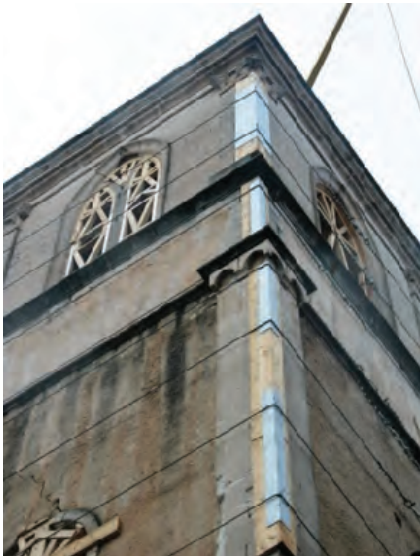
| Fasi realizzative | |
|---|---|
| | <p><b>Cerchiaggio del campanile</b></p> <p>Per tale intervento sono stati utilizzati angolari in acciaio poggianti su tavole in legno di spessore 5 cm e cavi di diametro 16 mm.</p> |

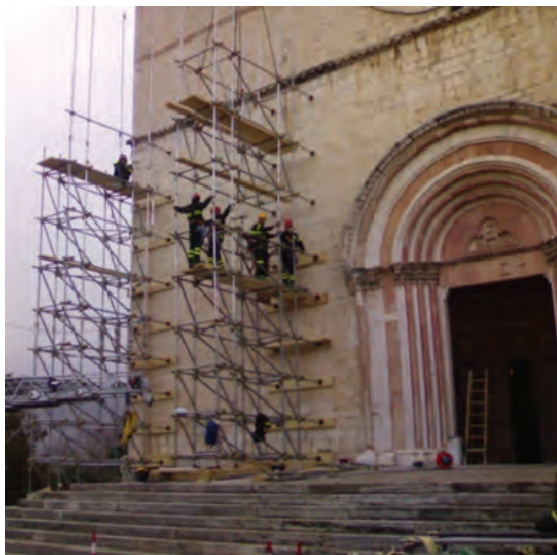
| Fasi realizzative | |
|---|---|
| | <p><b>Torri di facciata</b></p> <p>Realizzazione delle torri di presidio al ribaltamento della facciata, posizionate all'esterno, sulla gradinata di accesso alla chiesa e ai margini della stessa, in corrispondenza delle pilastrate interne e della parete perimetrale sinistra.</p> <p>Tali presidi, realizzati in tubi-giunti, lavorano come mensole reticolari accoppiate, di dimensioni in pianta 1.2 x 3 m, che si sviluppano per tutta l'altezza della facciata.</p> |

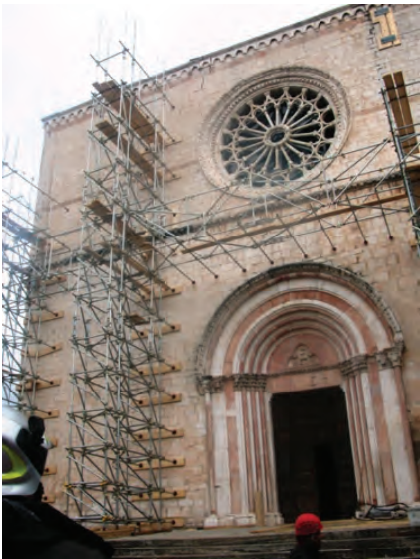
| Fasi realizzative | |
|---|---|
| | <p><b>Torri di facciata</b></p> <p>Sono stati eseguiti 14 livelli di contrasto della facciata, ottenuti mediante basette regolabili, interponendo tra l'opera provvisoria e la facciata dell'edificio tavole orizzontali di ripartizione dei carichi, in semplice appoggio sulla parete e chiodate alle basette.</p> |

La forzatura delle basette di contrasto ha consentito di stabilizzare gli archi ogivali mediante il sostegno della loro spalla e di ridurre le lesioni di distacco della facciata.

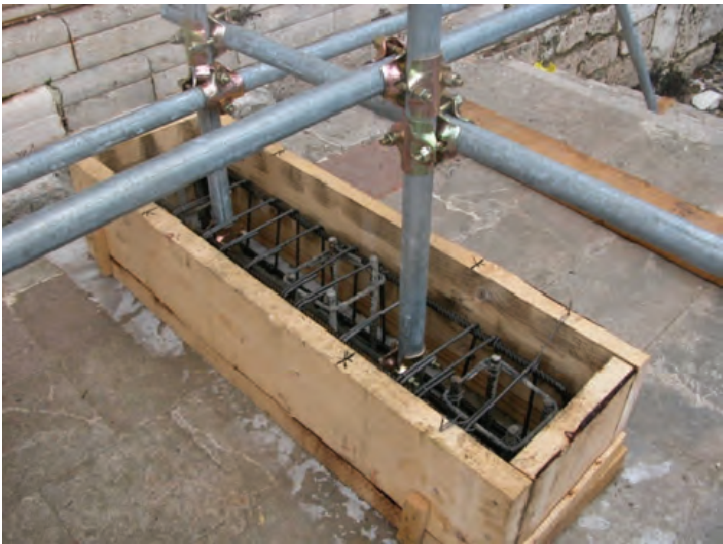
| Fasi realizzative | |
|---|---|
| | <p><b>Basamento torri di facciata</b></p> <p>Particolare del collegamento tra i pali trivellati nel terreno e i tubi della struttura reticolare, con trave in cemento armato (nella foto, prima del getto di calcestruzzo).</p> <p>Tra la pavimentazione e le travi è stato interposto un foglio di plastica che, impedendo al calcestruzzo di aderire alla pavimentazione, faciliterà la rimozione dell'opera provvisoria nel corso dei restauri definitivi.</p> |

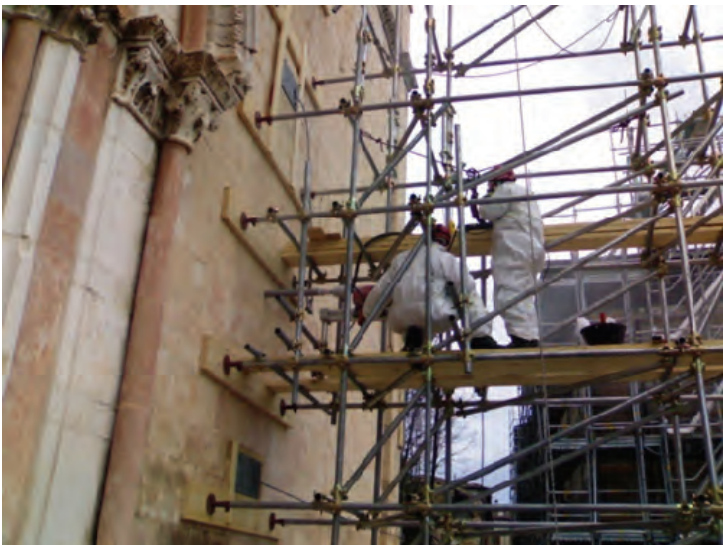
| Fasi realizzative | |
|---|---|
| | <p><b>Ancoraggio delle torri alla facciata</b></p> <p>Il passaggio dei cavi per l'ancoraggio della facciata ha richiesto la foratura delle spesse pareti, che è stata eseguita a mezzo di apposita carotatrice. L'intervento è stato concordato con il MiBAC.</p> |

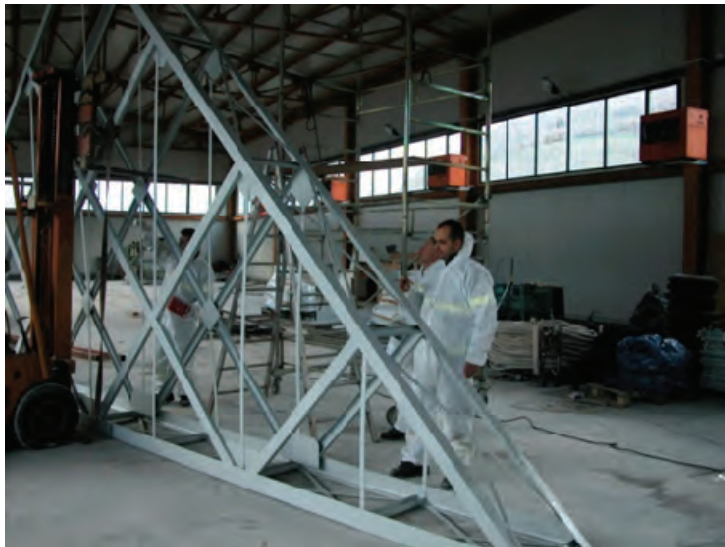
| Fasi realizzative | |
|---|---|
| | <p>Mensola di ritegno della porzione superiore sinistra della facciata</p> <p>Realizzazione fuori opera della mensola in acciaio per la stabilizzazione della porzione superiore sinistra della facciata.</p> |

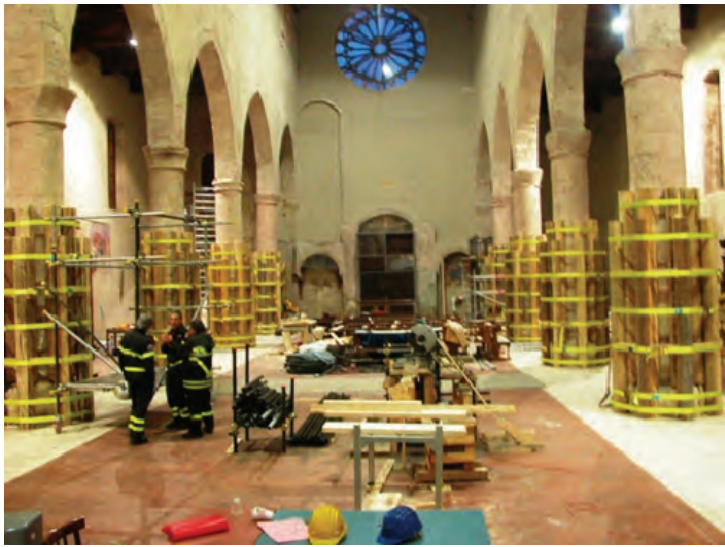
| Fasi realizzative | |
|---|---|
| | <p>Cerchiatura delle colonne</p> <p>Cerchiatura delle colonne, che sorreggono gli archi di navata, mediante fasce di poliestere impostate su morali in legno disposti verticalmente.</p> |

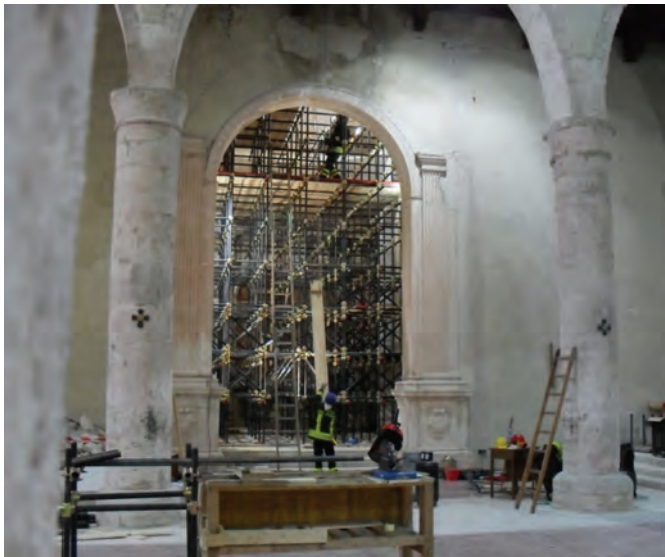
| Fasi realizzative | |
|---|---|
| | <p>Puntellamento della cappella laterale</p> <p>Vista della complessa struttura in tubi-giunti per il puntellamento della cappella laterale. L'opera ha dovuto adattarsi alla geometria della volta.</p> |

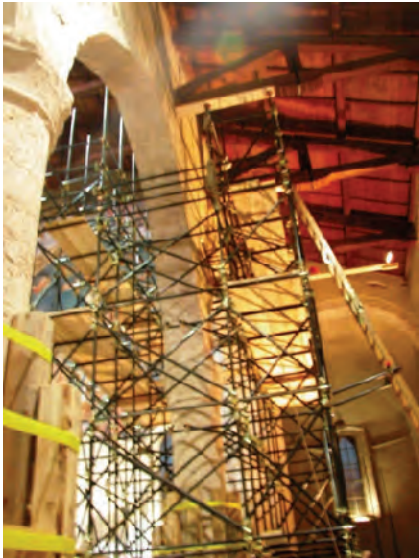
| Fasi realizzative | |
|---|---|
| | <p>Puntellamento capriata sull'ultima campata a destra</p> <p>L'intervento, che è stato realizzato mediante una struttura a tubi-giunti, svolge una triplice funzione: sostenere una delle capriate della navata laterale, confinare la massa muraria disgregata e sostenere una capriata della navata centrale che poggiava su una muratura gravemente lesionata.</p> |

- *puntellamento ultimo arco ogivale destro*. Lo scopo dell'intervento era di far fronte al grave dissesto che interessava l'imposta di una delle capriate laterali mediante la realizzazione di una struttura tubi-giunti. Tale struttura doveva:
  - riportare a terra il carico della capriata laterale surrogando l'azione di vincolo svolto dalla vela muraria danneggiata;
  - esercitare un'azione di confinamento della vela stessa per impedirne il crollo;
  - riportare a terra i carichi di una capriata della navata centrale, la cui imposta insiste su una muratura affetta da una grave lesione.
