SAN GIOVANNI IN PERSICETO

***RESTAURO CONSERVATIVO DELL'EDIFICIO
DENOMINATO "PORTA VITTORIA"***

PROGETTO DEFINITIVO

RELAZIONE DI CALCOLO

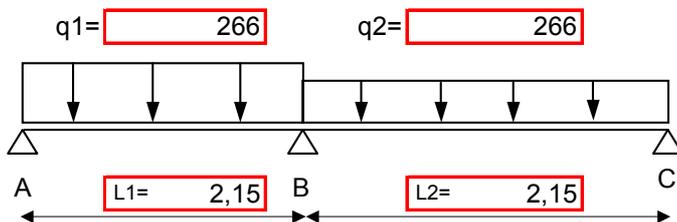
SCHEMA STATICO

- Orditura secondaria

ANALISI DEI CARICHI:			
-	Peso proprio	(Orditura + tavolato + soletta)	162 Kg/mq
-	Permanenti	(Massetto + pavimento)	170 Kg/mq
-	Accidentale	(Civile abitazione)	200 Kg/mq
Totale			532 Kg/mq
	Carico Neve		0
	Interasse travi	$i =$	0,5
	Carico permanente	$q_p =$	166,0 Kg/m
	Carico accidentale	$q_a =$	100,0 Kg/m
	Carico totale	$q_{tot} =$	266,0 Kg/m

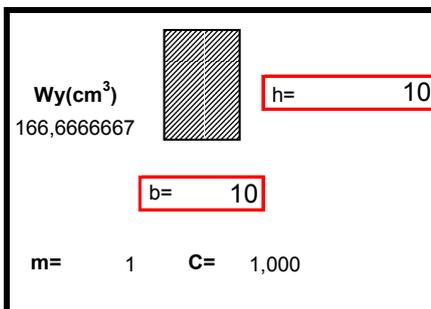
CARAT. GEOM. SEZIONE

<u>Tipo di essenza</u>	
Resinoso - Non resinoso	
Coef m verifica a taglio Area sez. 100 cm ² m= 1	
Coef C verifica a flessione h= 10 C= 1

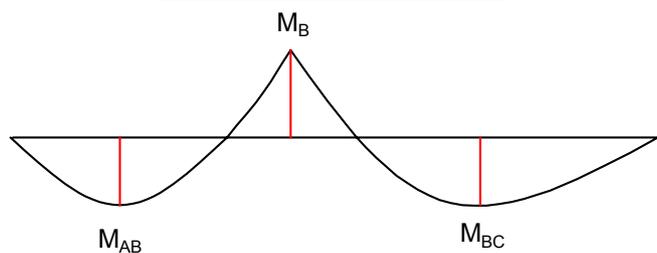
DIAGRAMMA DEI MOMENTI

CARICHI		REAZIONI VINCOLARI		
	q1(Kg/m)	q2(Kg/m)	V _A	V _B	V _C
y	266,00	266,00	214,46	714,88	214,46

Sollecitazione		Tensione		Sollecitazione			Tensione
	Momento	Kgm	Kg/cm ²		Taglio	Sx	Dx	Kg/cm ²
					Kg	Kg		
SEZ AB	M _{AB} =	86,5	σ = 51,87	SEZ A	V _A =	0,00	214,46	τ = 3,22
SEZ B	M _B =	-153,7	σ = 92,22	SEZ B	V _B =	-357,4375	357,44	τ _s = -5,36 τ _d = 5,36
SEZ BC	M _{BC} =	86,5	σ = 51,87	SEZ C	V _C =	-214,46	0,00	τ = -3,22

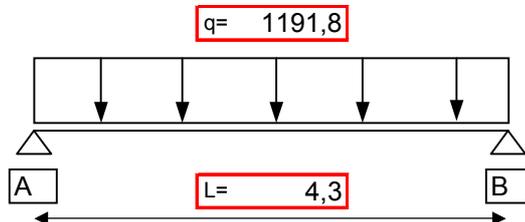
SCHEMA STATICO

- Orditura primaria

ANALISI DEI CARICHI:			
-	Peso proprio	(Orditura + tavolato + soletta)	162 Kg/mq
-	Permanenti	(Massetto + pavimento)	170 Kg/mq
-	Accidentale	(Civile abitazione)	200 Kg/mq
Totale			532 Kg/mq
	Carico Neve		0
	Interasse travi	$i =$	2,15
	Carico permanente	$q_p =$	713,8 Kg/m
	Carico accidentale	$q_a =$	430,0 Kg/m
	Peso proprio trave	$q_{trave} =$	48,0
	Carico totale	$q_{tot} =$	1191,8 Kg/m

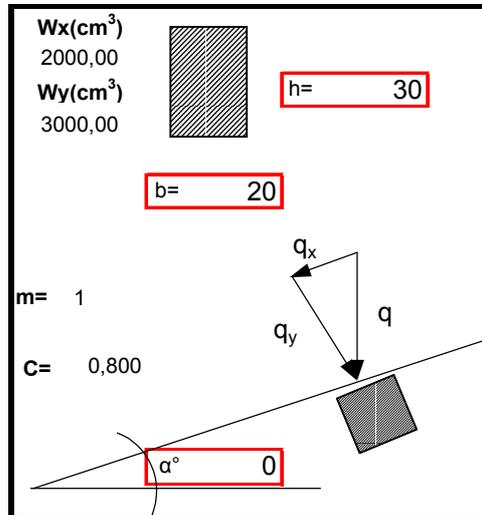
CARAT. GEOM. SEZIONE

Tipo di essenza	
Resinoso - Non resinoso	
Coef m verifica a taglio Area sez. 600 cm ² m = 1	
Coef C verifica a flessione h = 30 C = 0,8

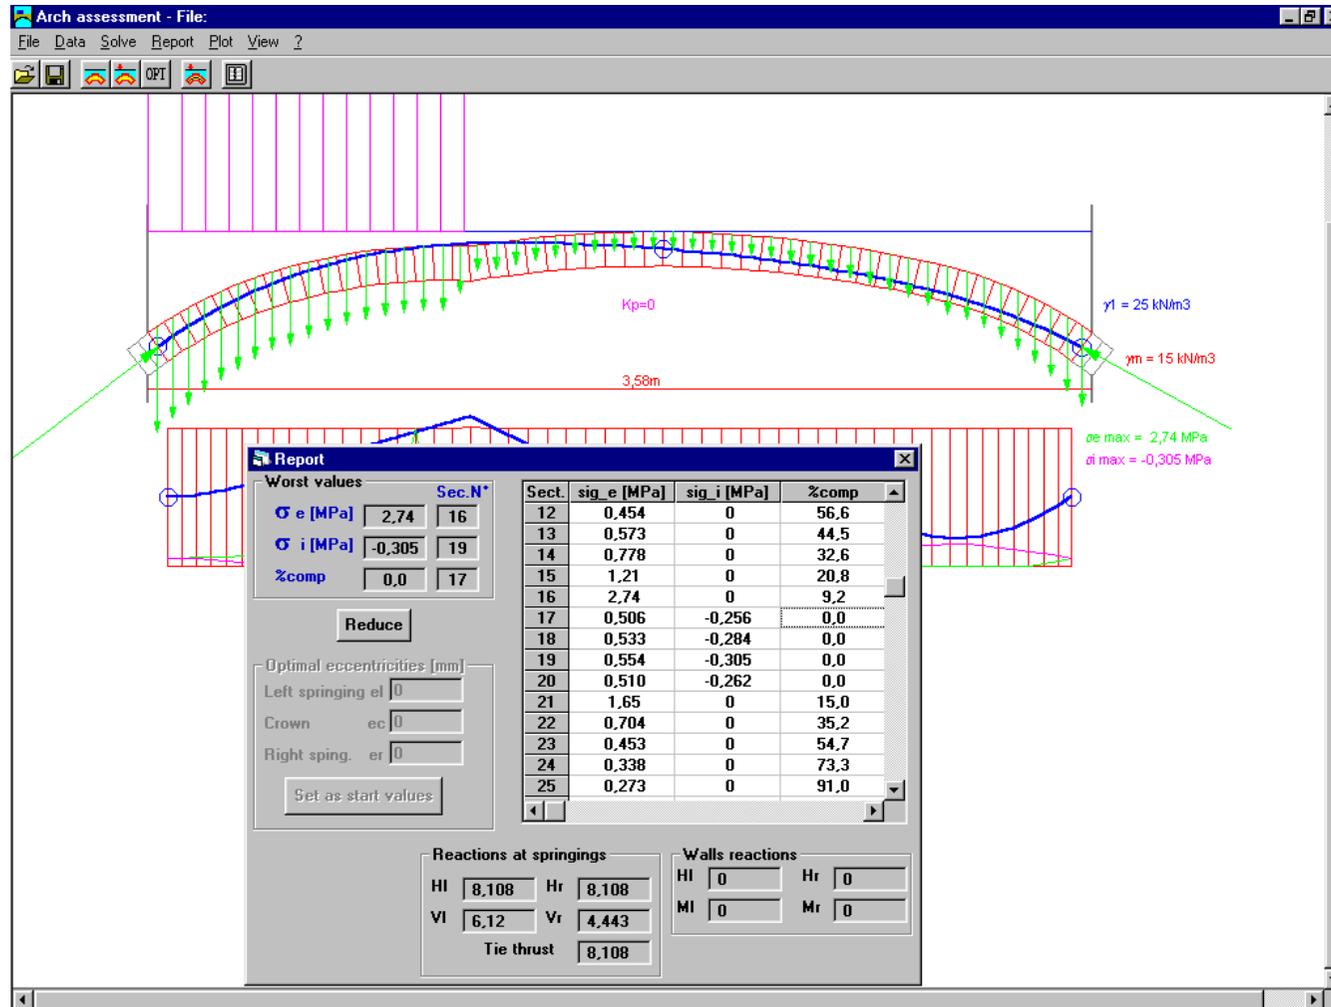
ARCO PRINCIPALE SCALE - PRIMA DEL CONSOLIDAMENRO

Di fianco viene riportato l'analisi dello stato tensionale nella situazione attuale, con la presenza di uno stato fessurativo accentuato. Il quale induce una situazione di instabilità.

Si interviene per prima con l'applicazione di un doppio profilo HEA 100, successivamente con la realizzazione di una cappa in c.a. che funge da ispessimento dell'arco.

In tali casi risulta estremamente dannoso l'impiego di eventuale catene, le quali accentuerebbero lo stato fessurativo.

L'arco del vano scala ormai al limite del suo, può essere mantenuto in opera effettuando un consolidamento di tipo passivo, affiancando all'arco stesso un doppio profilo in acciaio tipo HEA 100 calandrato, quindi che riprenda la forma dell'arco stesso, il quale si innesta nella muratura esistente così come indicato nel particolare della tavola allegata, con l'aggiunta di una soletta in c.a. sul piano estradossale.

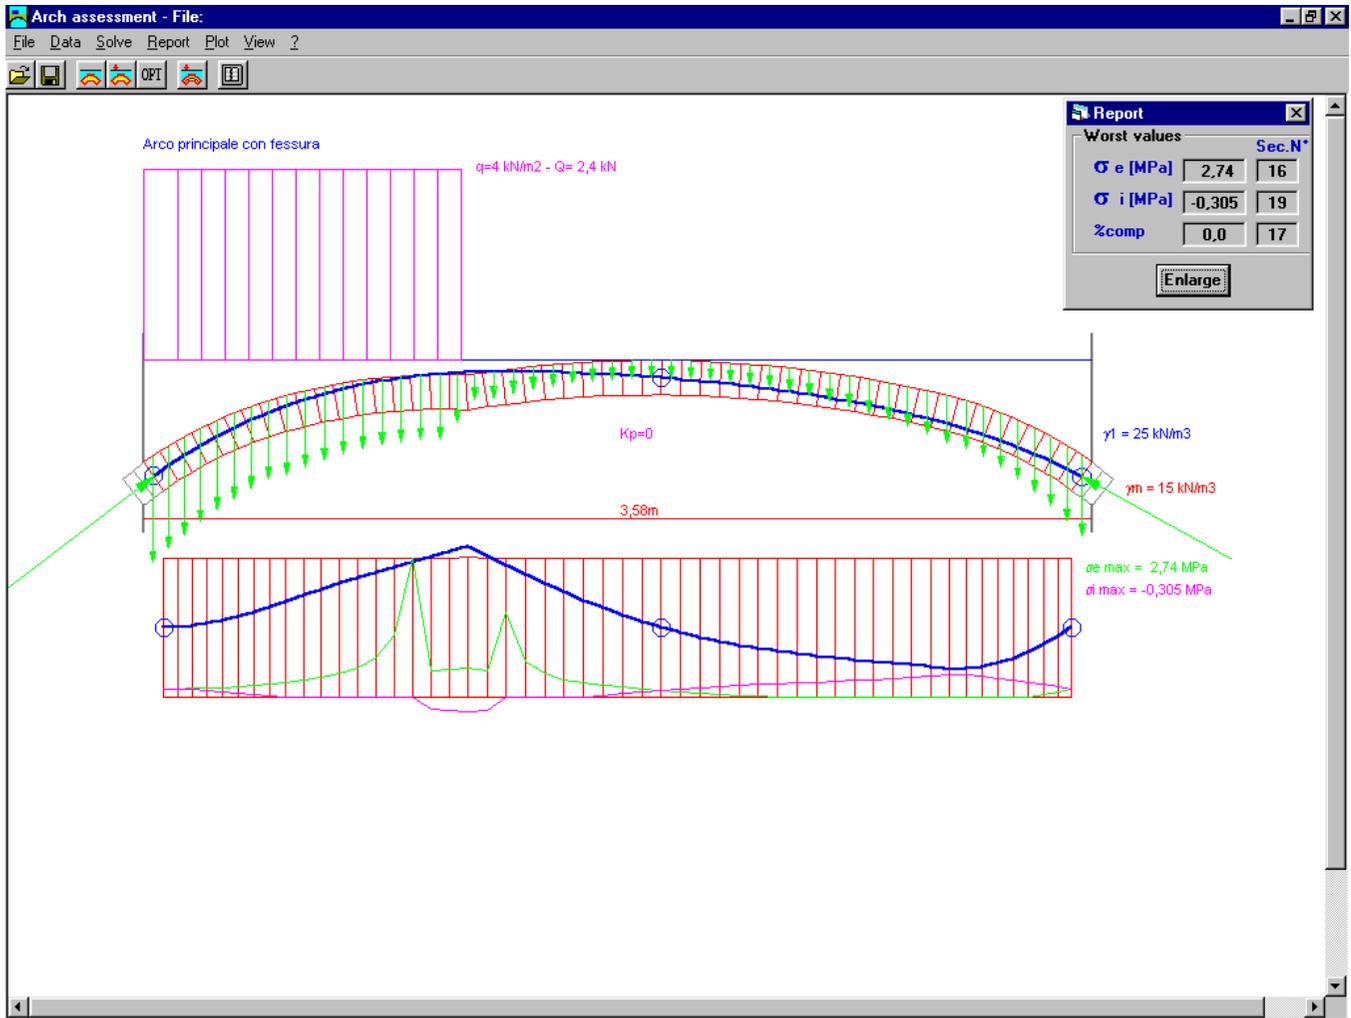
ARCO PRINCIPALE SCALE - PRIMA DEL CONSOLIDAMENTO

- curve stato tensionale al lembo inferiore ed al lembo superiore;
- curva delle pressioni (funicolare dei carichi)

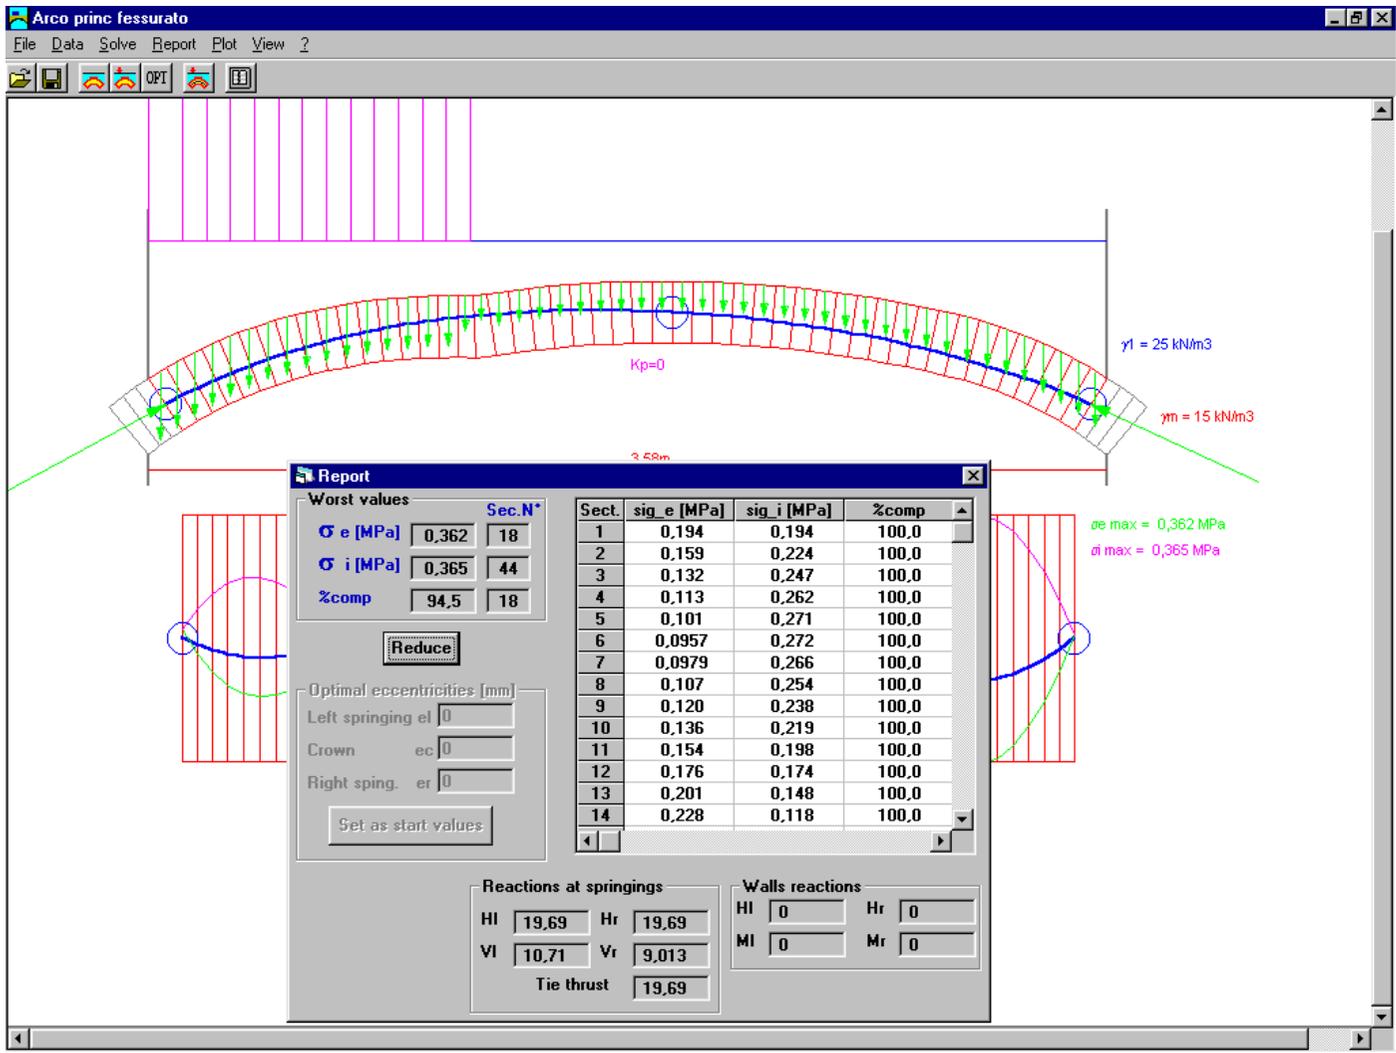
ARCO PRINCIPALE SCALE - DOPO IL CONSOLIDAMENTO

Come si può notare con l'ispessimento dell'arco tramite cappa in c.a. la curva delle pressione rientra nello spessore dell'arco, garantendone la stabilità nelle condizioni di carico più gravose. Anche le tensioni al lembo inferiore e superiore dei conci si sono abbattute, passando a:

$$\sigma_{e,max} = 0,362 \text{ Mpa} = 3,69 \frac{\text{kg}}{\text{cm}^2}$$

$$\sigma_{i,max} = 0,365 \text{ Mpa} = 3,72 \frac{\text{kg}}{\text{cm}^2}$$

VALORI ACCETABILI. Risultano quindi soddisfatte le verifiche dello stato tensionale nel materiale e le verifiche di stabilità.

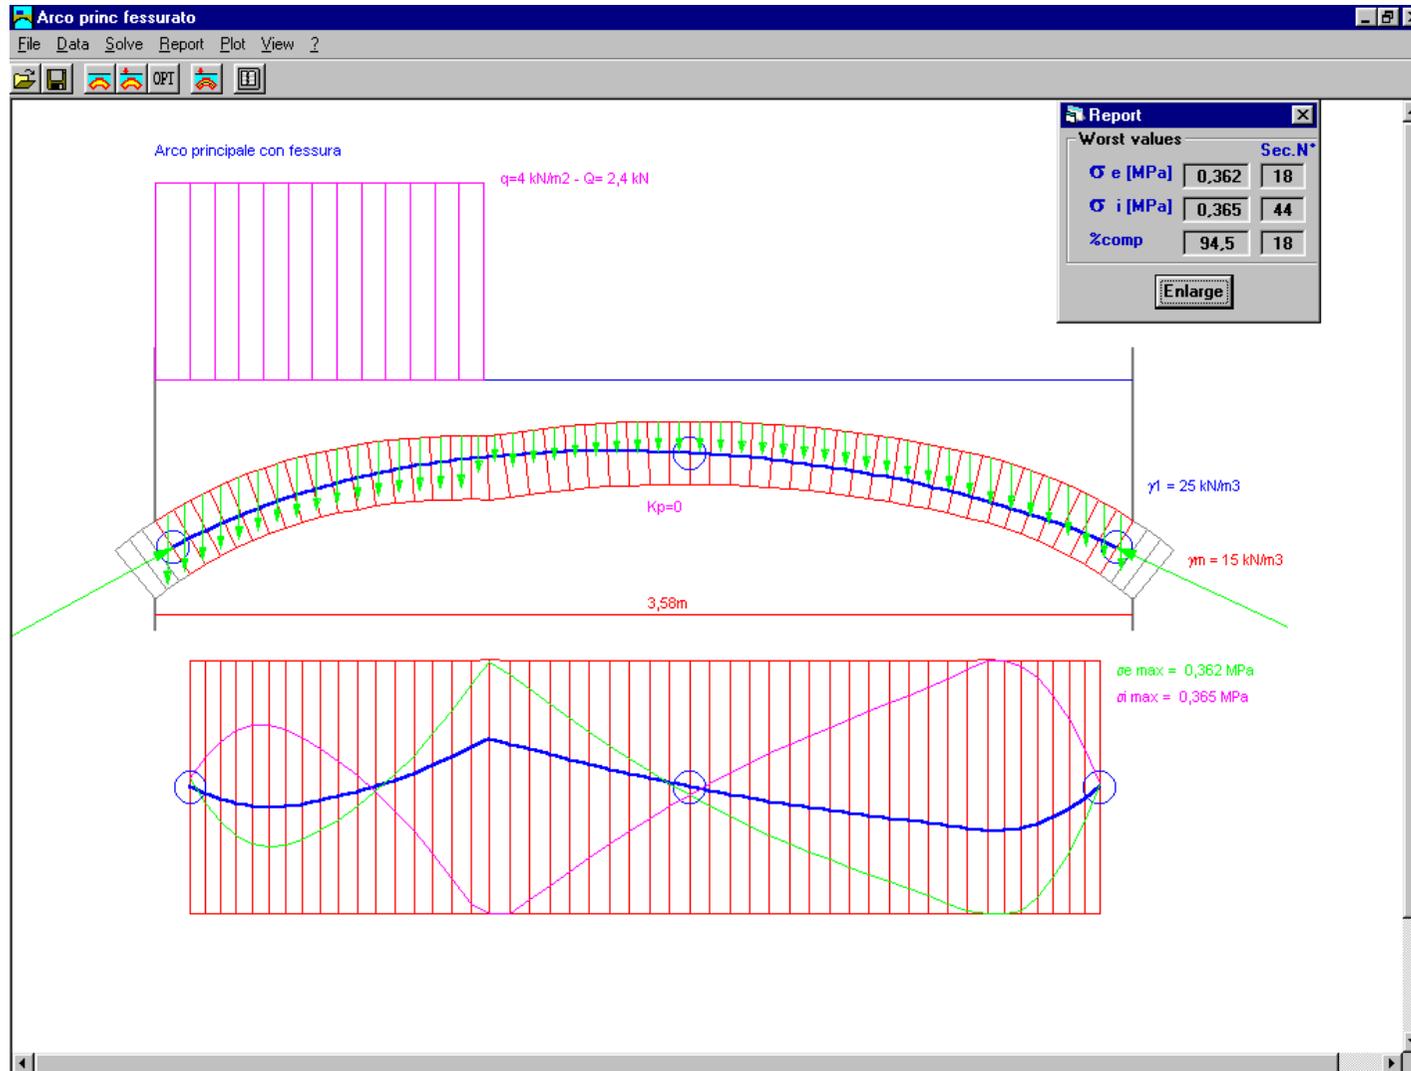
ARCO PRINCIPALE SCALE - DOPO IL CONSOLIDAMENTO

- curve stato tensionale al lembo inferiore ed al lembo superiore;
- curva delle pressioni (funicolare dei carichi)

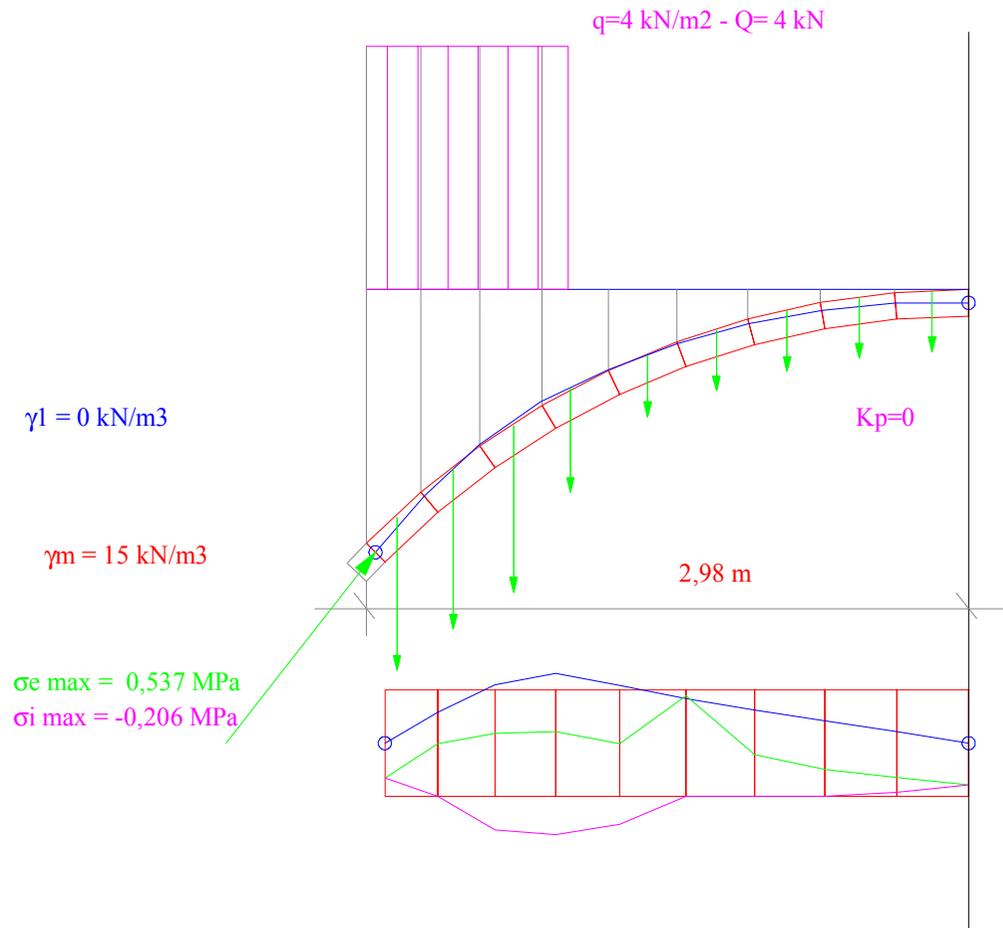
ARCO RAMPANTE SCALE - PRIMA DEL CONSOLIDAMENTO

Di fianco viene riportato l'analisi dello stato pensionale nella situazione attuale, con la presenza di uno stato fessurativo diffuso. Il quale induce una situazione di instabilità. Infatti la curva delle pressioni cade fuori dello spessore dell'arco.

Mentre per le volte del vano scala, anch'esse in pessime condizioni ed al limite dell'equilibrio statico, possono essere conservate effettuando un intervento analogo a quello descritto per la volta del canale fognario, costruendo una cappa in c.a. sull'estradosso. (Si veda particolare tavola allegata)

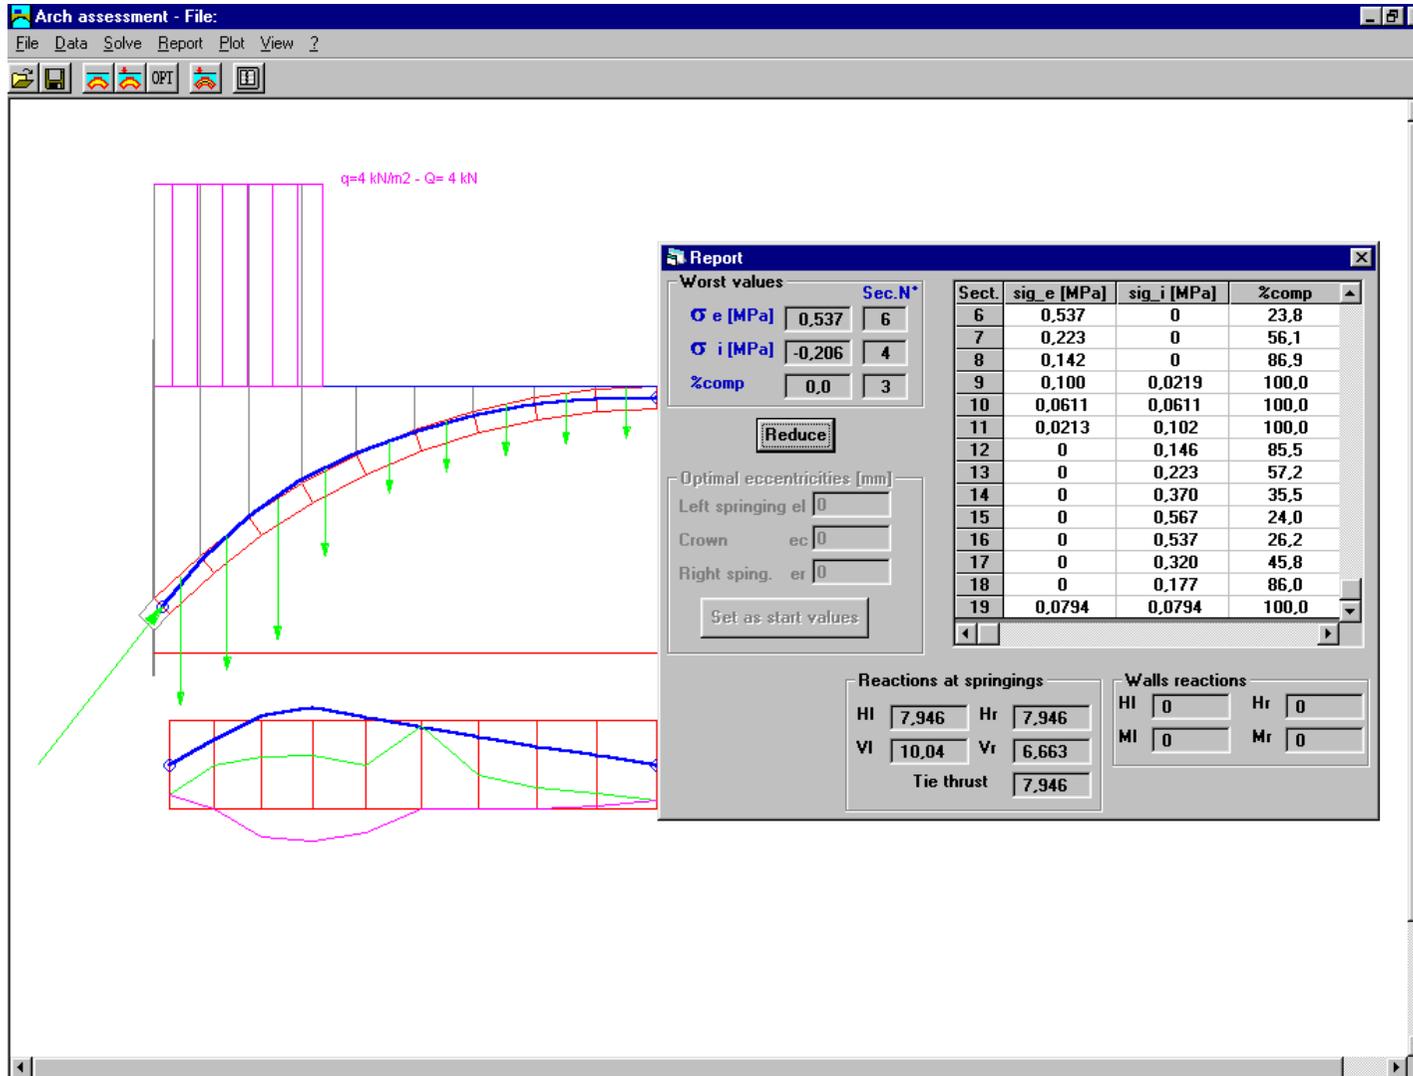
ARCO RAMPANTE SCALE - PRIMA DEL CONSOLIDAMENTO

- curve stato tensionale al lembo inferiore ed al lembo superiore;
- curva delle pressioni (funicolare dei carichi);
- Stato tensionale nei vari conci.

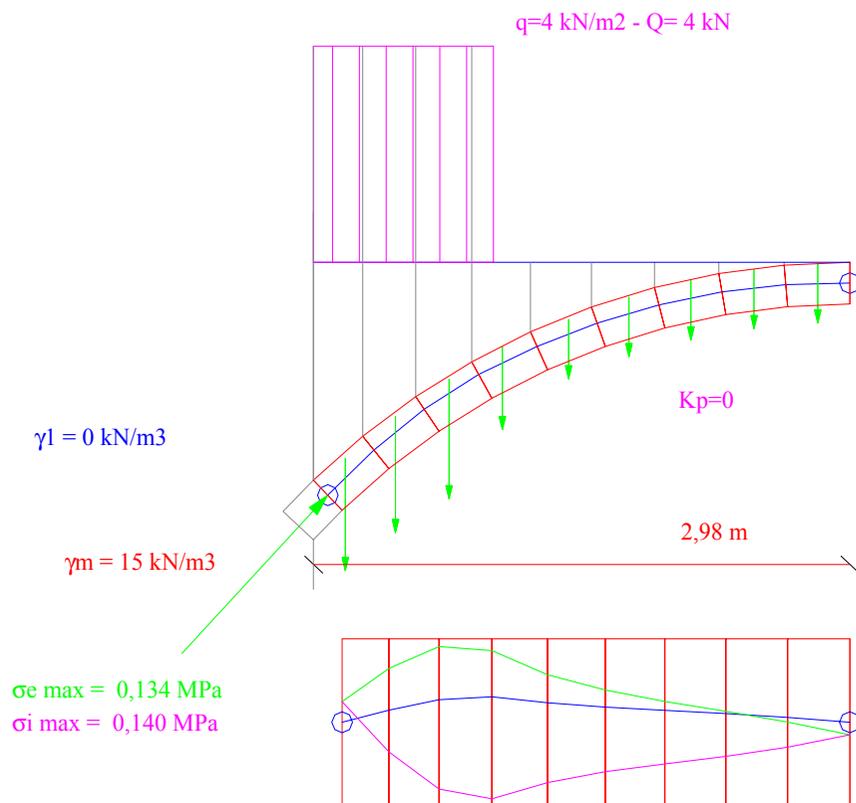
ARCO RAMPANTE SCALE - DOPO IL CONSOLIDAMENTO

Come si può notare con l'ispessimento dell'arco tramite cappa in c.a. la curva delle pressioni rientra nello spessore dell'arco, garantendone la stabilità nelle condizioni di carico più gravose.

Anche le tensioni al lembo inferiore e superiore dei conci si sono abbattute, passando a:

$$\sigma_{e,\max} = 0,134 \text{ Mpa} \cong 1,34 \frac{\text{kg}}{\text{cm}^2}$$

$$\sigma_{i,\max} = 0,140 \text{ Mpa} \cong 1,40 \frac{\text{kg}}{\text{cm}^2}$$

VALORI ACCETABILI.

Risultano quindi soddisfatte le verifiche dello stato tensionale nel materiale e le verifiche di stabilità.

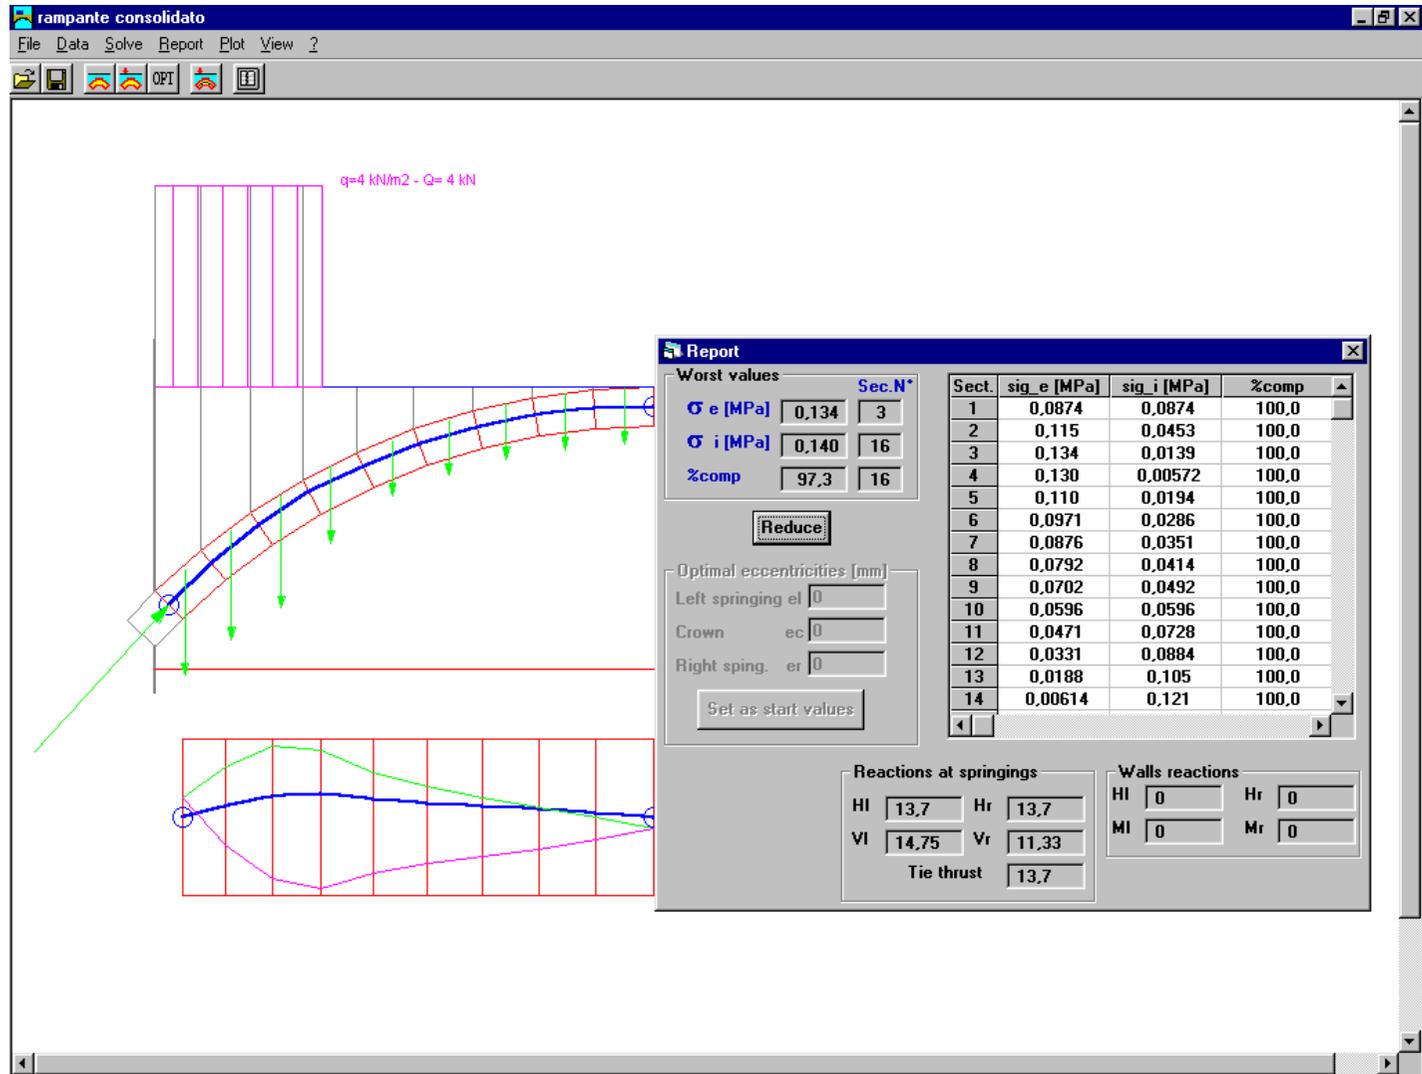
ARCO RAMPANTE SCALE - DOPO IL CONSOLIDAMENTO

- curve stato tensionale al lembo inferiore ed al lembo superiore;
- curva delle pressioni (funicolare dei carichi);
- Stato tensionale nei vari conci.

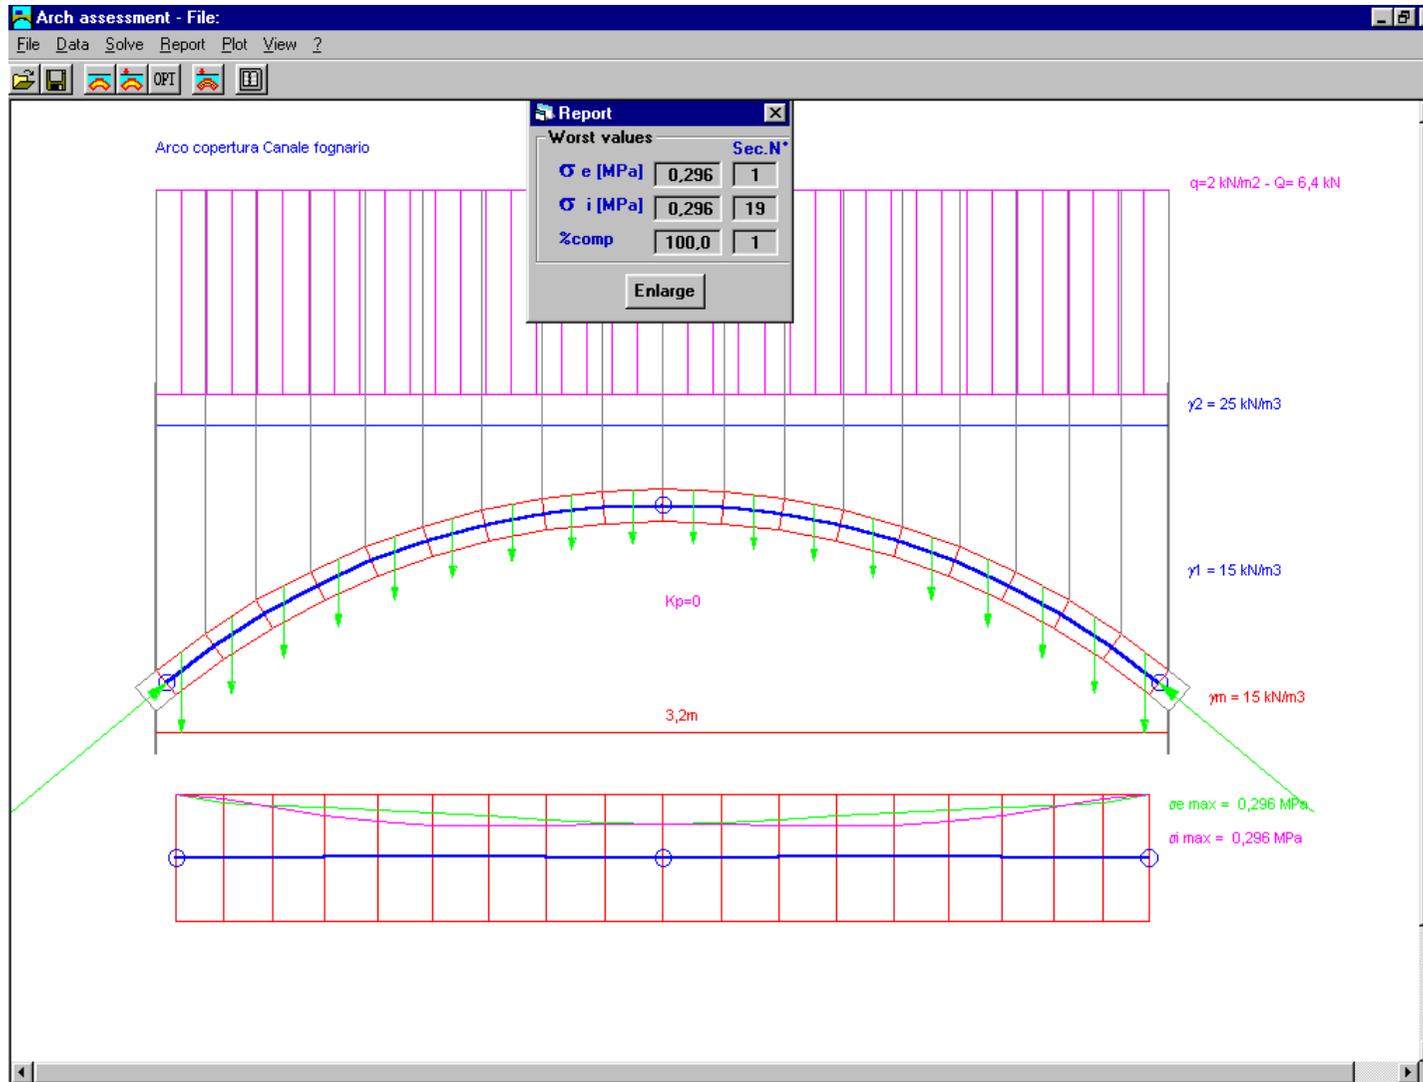
VOLTA CANALE FOGNARIO - PRIMA DEL CONSOLIDAMENTO (Carico Unif.)

- curve stato tensionale al lembo inferiore ed al lembo superiore;
- curva delle pressioni (funicolare dei carichi);

Consolidamento strutturale della volta in muratura di mattoni, mediante un nuovo piano estradossale, comprendente (si veda particolare su tavola allegata):

- pulizia della superficie per la eliminazione dei residui del vecchio materiale di riempimento;
- scarnitura profonda e lavaggio con acqua dei giunti;
- sigillatura con colate di malta di cemento e sabbia a perfetta saturazione;
- inserimento di connettori in acciaio che colleghino la volta con la cappa in c.a. saturati con resina;
- costruzione di una idonea cappa in c.a.;
- creazione di cordoli perimetrali;
- rinfianco in cls alleggerito
- creazione di soletta in c.a. a sostegno del nuovo pavimento del piano terra.

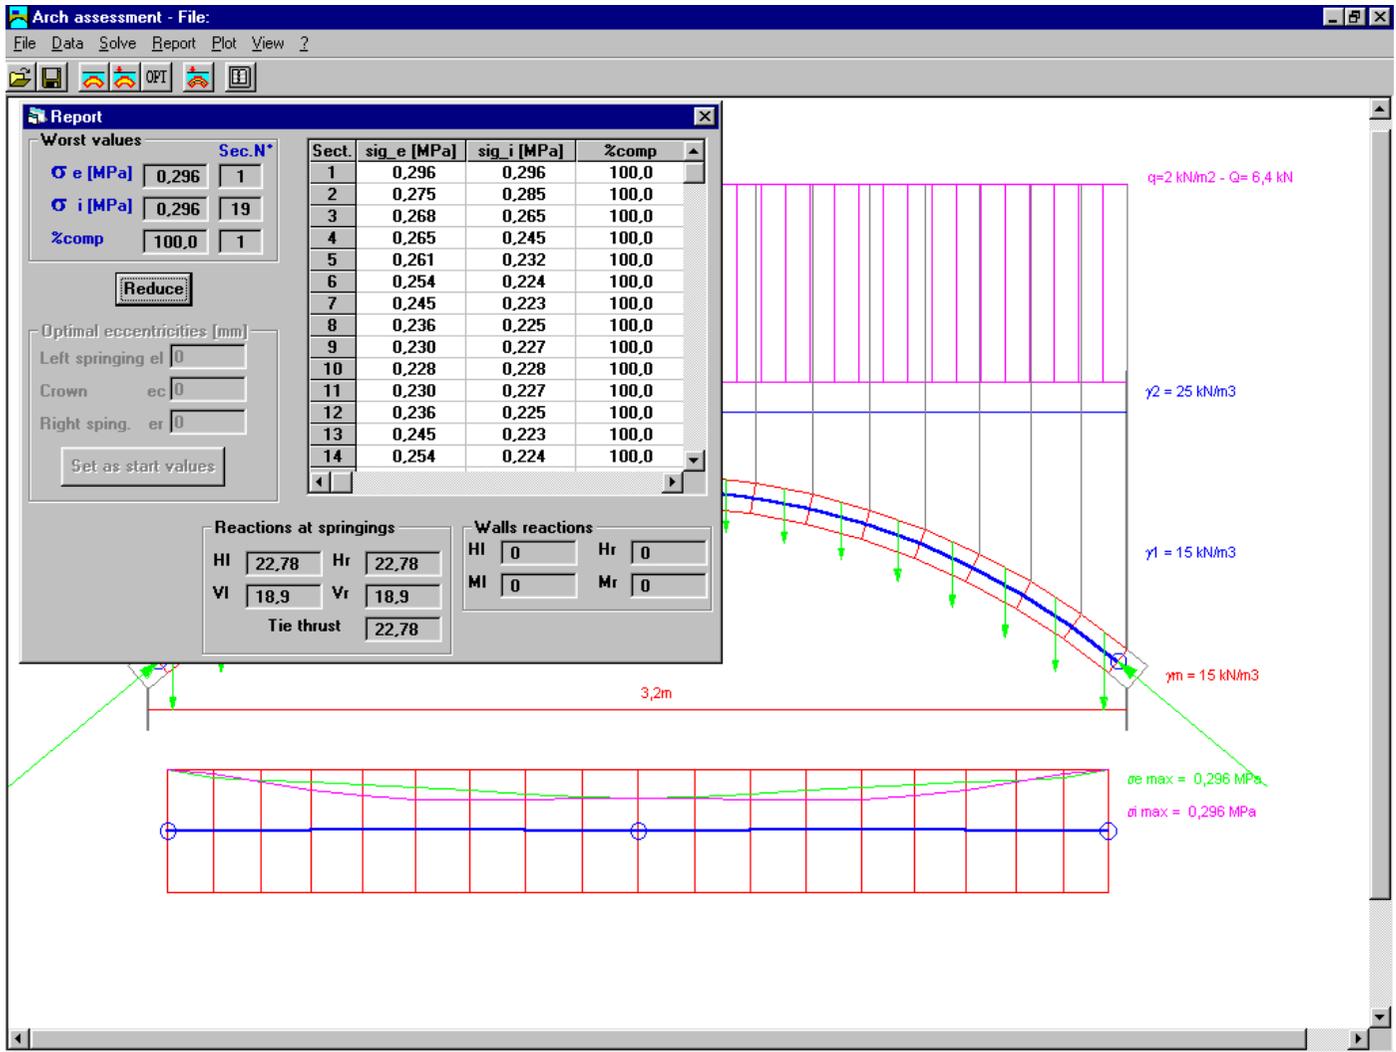
VOLTA CANALE FOGNARIO - PRIMA DEL CONSOLIDAMENTO (Carico Unif.)

- curve stato tensionale al lembo inferiore ed al lembo superiore;
- curva delle pressioni (funicolare dei carichi);
- Stato tensionale nei vari conci.

In questo caso l'equilibrio è garantito anche senza rinforzo. Situazione ben diversa con carico parziale, come indicato appresso.

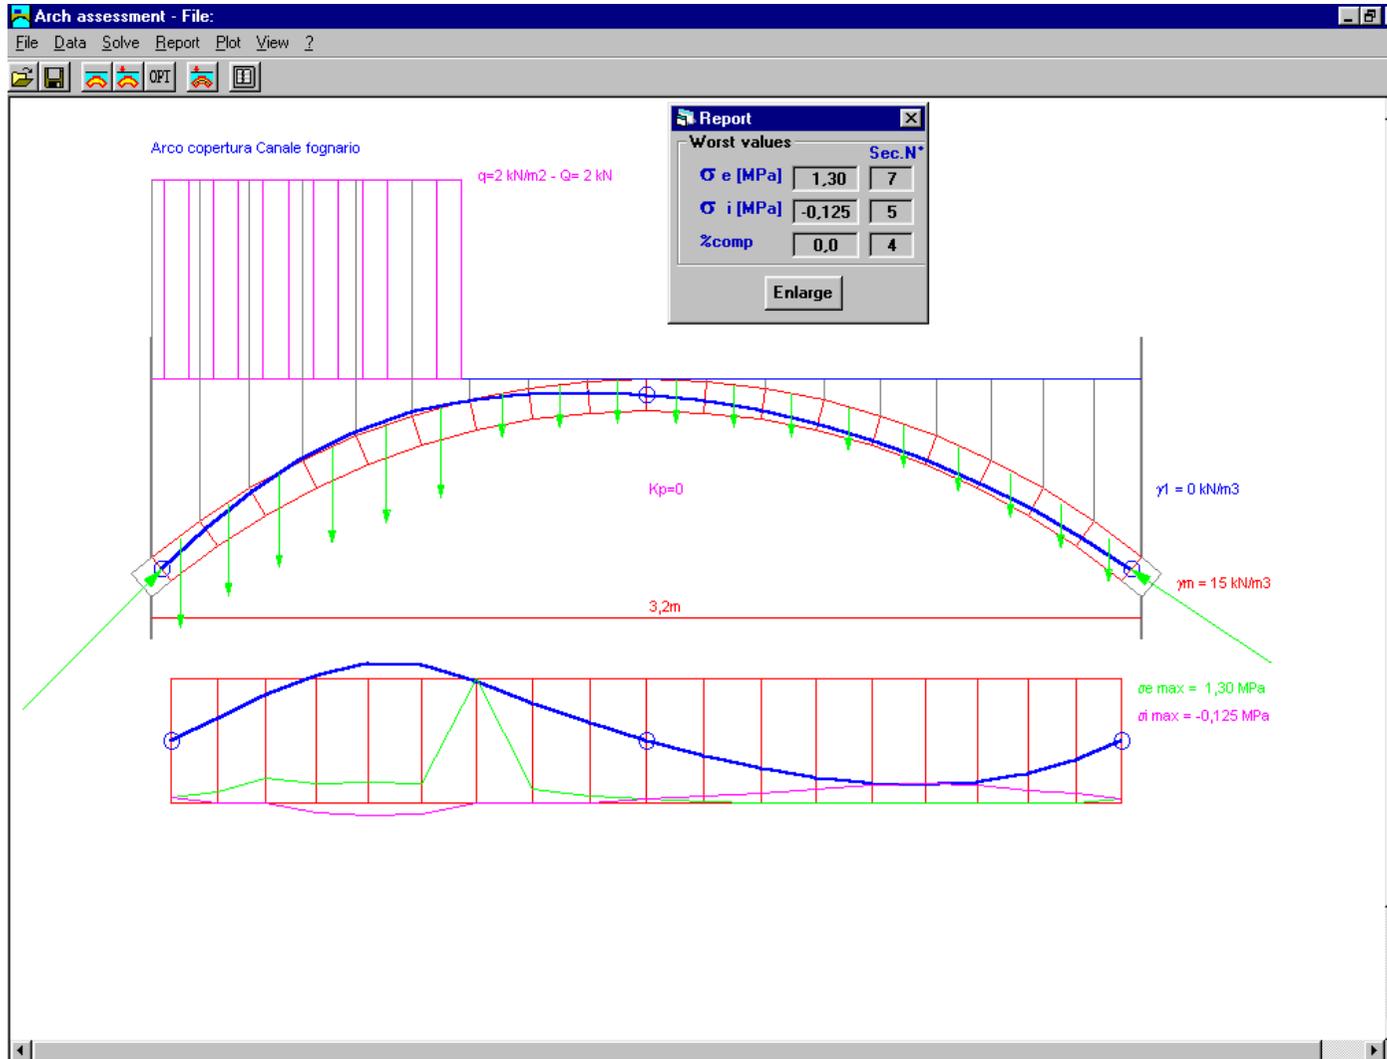
VOLTA CANALE FOGNARIO - PRIMA DEL CONSOLIDAMENTO (Carico Parziale)

- curve stato tensionale al lembo inferiore ed al lembo superiore;
- curva delle pressioni (funicolare dei carichi);

Come si può notare con carico parziale senza consolidamento la funicolare dei carichi cade fuori dalla sezione dell'arco, per cui l'equilibrio non è garantito.

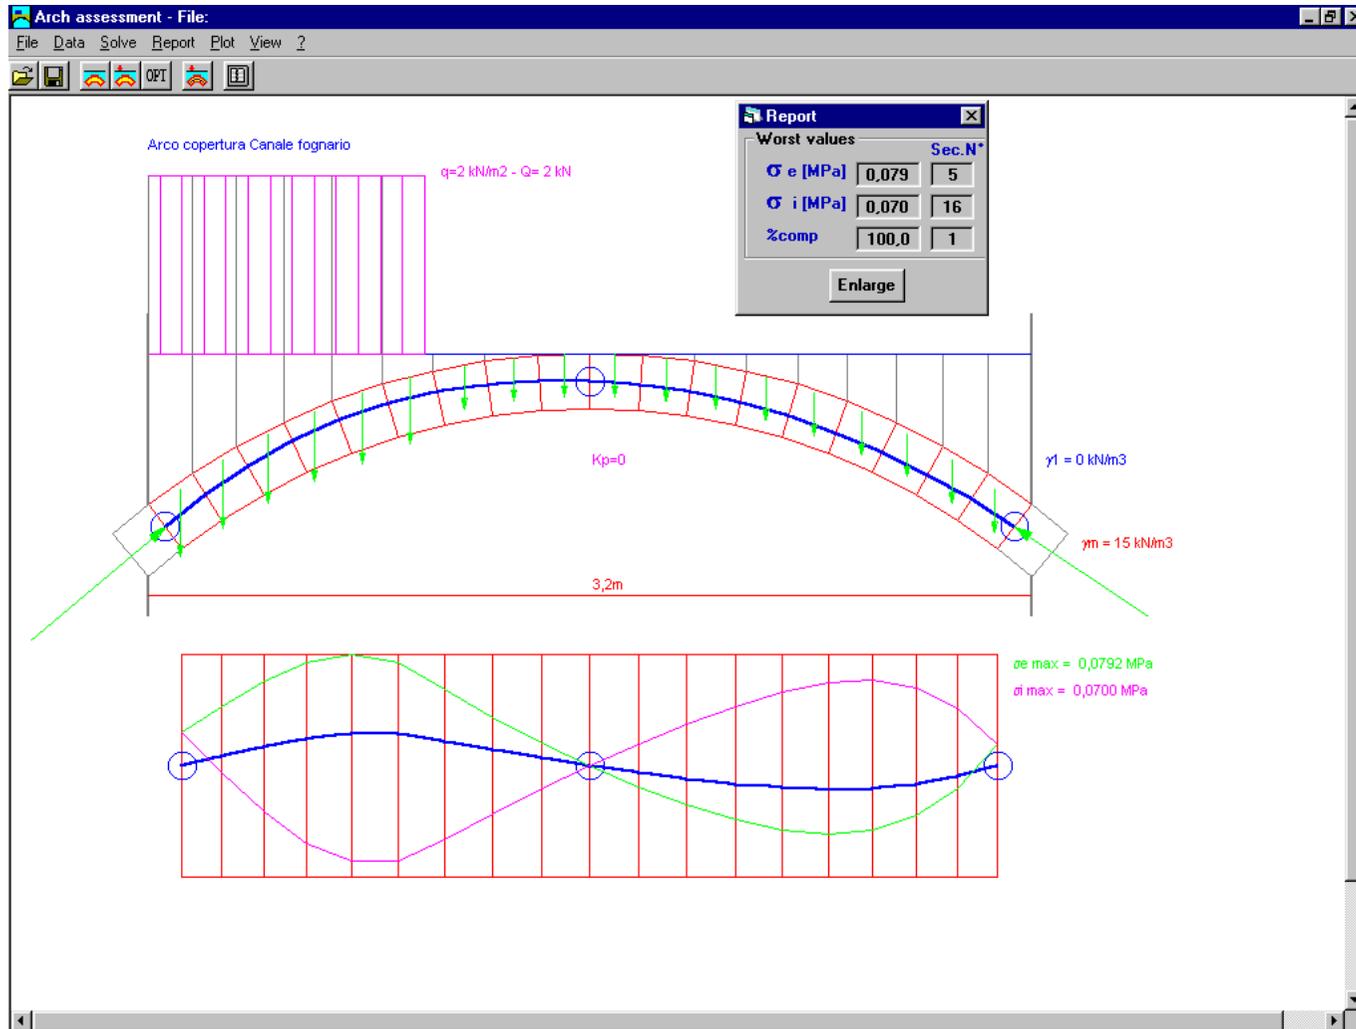
VOLTA CANALE FOGNARIO - DOPO IL CONSOLIDAMENTO (Carico Parziale)

Come si può notare con l'ispessimento dell'arco tramite cappa in c.a. la curva delle pressione rientra nello spessore dell'arco, garantendone la stabilità nelle condizioni di carico più gravose.

Anche le tensioni al lembo inferiore e superiore dei conci si sono abbattute, passando a:
